『강우시 보도 평탄성 점검(2차) 및 급경사 횡단기울기 조사』 현장점검 결과 및 향후 추진계획

「강우시 보도 평탄성 점검(2차) 및 (횡단)급경사지 조사」 현장점검 결과 및 향후 추진계획

보도평탄화, 턱 없애기 등 보행자 중심의 보행환경 지속 추진과 관련, 물고임 현상 파악이 용이한 강우시 빗물고임 등 보도 평탄성 점검(2차)과 더불어 보행 안전사고가 우려있는 횡단 급경사지 조사결과 및 향후 조치계획에 관한 보고 임.

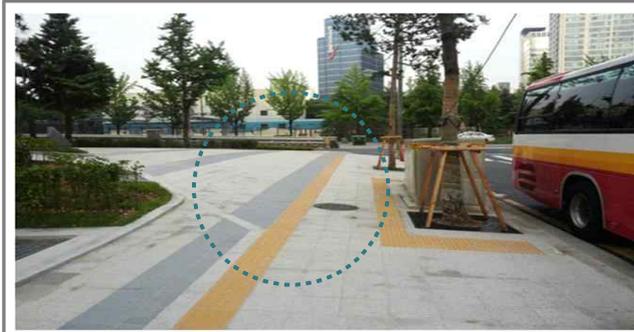
개선 전

- 통일로2길 16 ☞ 2단 띠녹지 조성으로 횡단구배 조성(8%→3%)

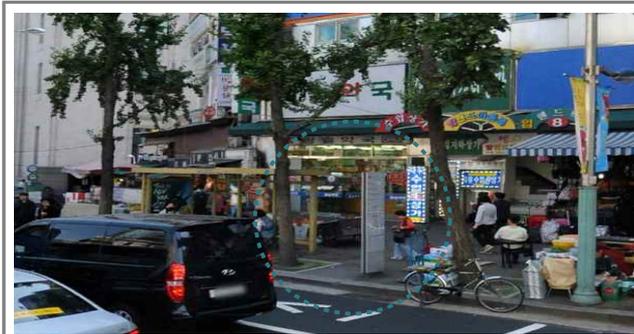
개선 전

- 남대문로 30 ☞ 논슬립블록 사용으로 횡단구배(8%) 미끄럼저항 강화

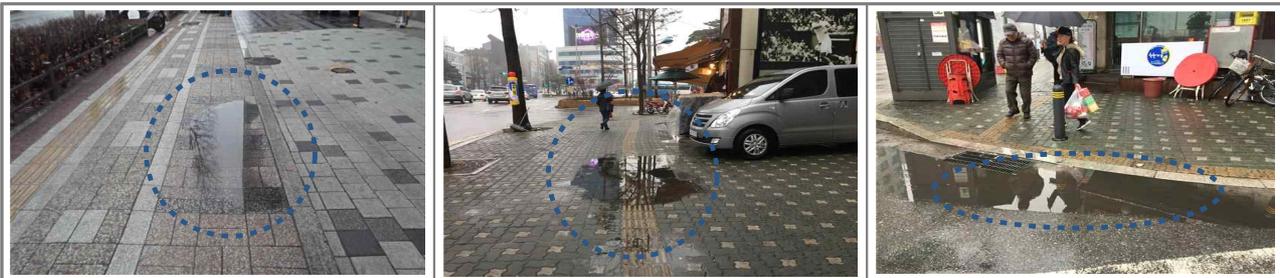
소규모 침하 · 평탄성 불량으로 인한 물고임

⇒ 5㎡미만 및 긴급을 요하는 사항 : 정밀 도로기동반 즉시 보수

⇒ 5㎡이상 광범위하게 평탄성이 불량한 사항 : 보도유지보수 단가
계약공사 및 을지로 주민참여예산 사업 시행

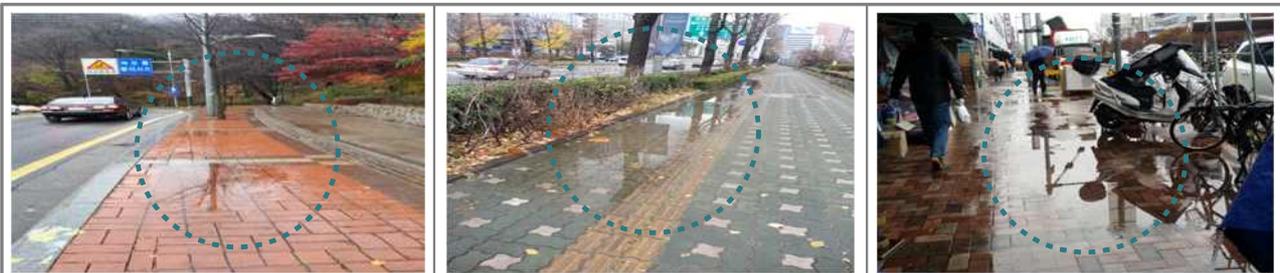
광범위 침하 · 평탄성 불량으로 인한 물고임

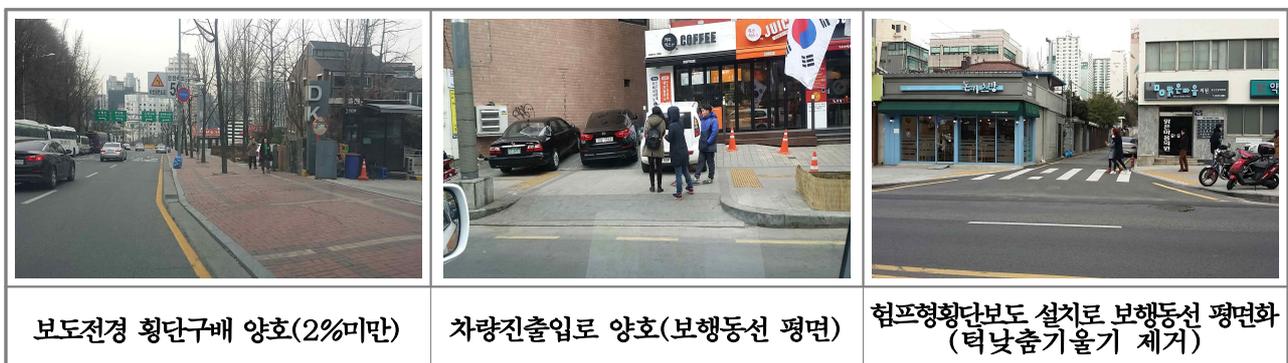
- 다산로, 퇴계로, 남대문로, 중림로, 청구로 등 횡단구배가 4% 이상은 전체 면적 333,329㎡중 9,430㎡임.
- 횡단구배 4%이상의 경사구간이 주요노선(9개소)에 부분적으로 분포되어 있고, 횡단보도·차량진출입로 72개소 지점 횡단경사가 급하여 보행자 통행에 불편을 주고 있음.

보도전 구간 횡단구배 4%이상 (다산로)	보도전 구간 횡단구배 4%이상 미만혼재 (소파로)	보도전 구간 횡단구배 4%이상 미만혼재 (청구로)

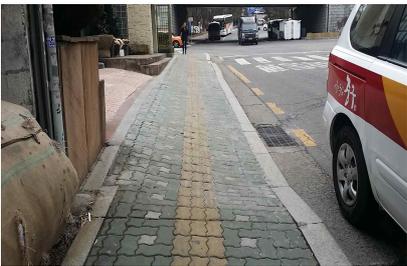
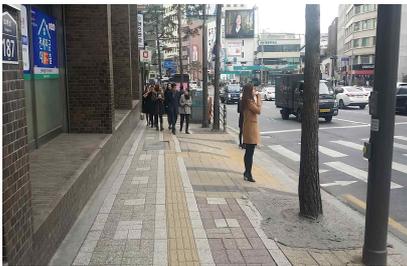
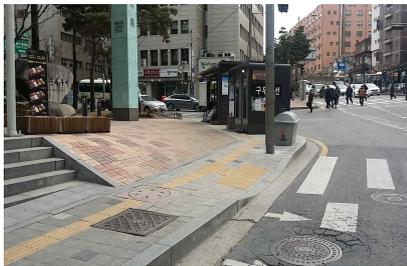
차량진출입로 횡단구배 불량(4%이상)	횡단보도앞 횡단구배 불량(4%이상)	공개공지 횡단구배 불량(4%이상)

⇒ 차량진출입로 : 점용(연장)허가시 개선, 정비공사시 병행

⇒ 공개공지, 건축후퇴 : 건축주와의 협의를 통해 정비공사 시행

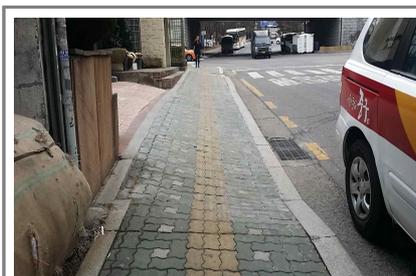
차량진출입로 부적정 설치 사례

부적정설치로 보도 급경사(현황)

사유지내 경사조정으로 보도 완만(개선)

○ 보도와 사유지간 단차 발생구간은 **사유지내 진입부 경사조정**하여
 횡단 급경사 구간이 발생하지 않도록 조치

☞ 점용허가시 횡단면도 제출 의무화(도면대로 시공여부 확인 필)

☞ 맨홀 등 보도상 지장시설물은 진출입로 시공시 병행하여 인하(시공여부 확인 필)

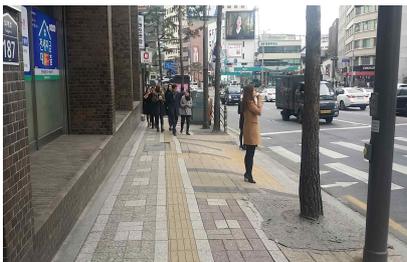
<p>횡단보도 앞 부적정 설치 사례</p>	<p>횡단보도앞 급경사(현황)</p>	<p>횡단보도앞 중·횡단경사조정(개선)</p>

○ 횡단보도앞 뿐 만 아니라 **중·횡단 구배 확대 조정 필요**

☞ 시공전 설계 도면 작성 확행

☞ 시공시 맨홀 등 보도상 지장시설물은 병행하여 인하

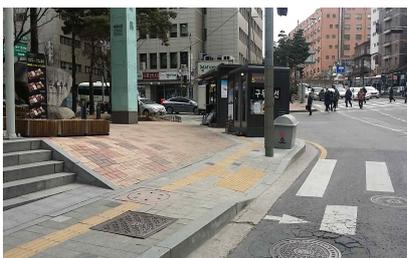
<p>공개공지 급경사로 인한 보행불편사례</p>	<p>횡단보도앞 급경사(현황)</p>	<p>횡단보도앞 중·횡단경사조정(개선)</p>

○ 기존 급경사 공개공지는 **건축물 소유주와 협의, 계단·난간 등 설치**하여 보행공간 확보
