고장 소방용수시설 위치도 및 사진

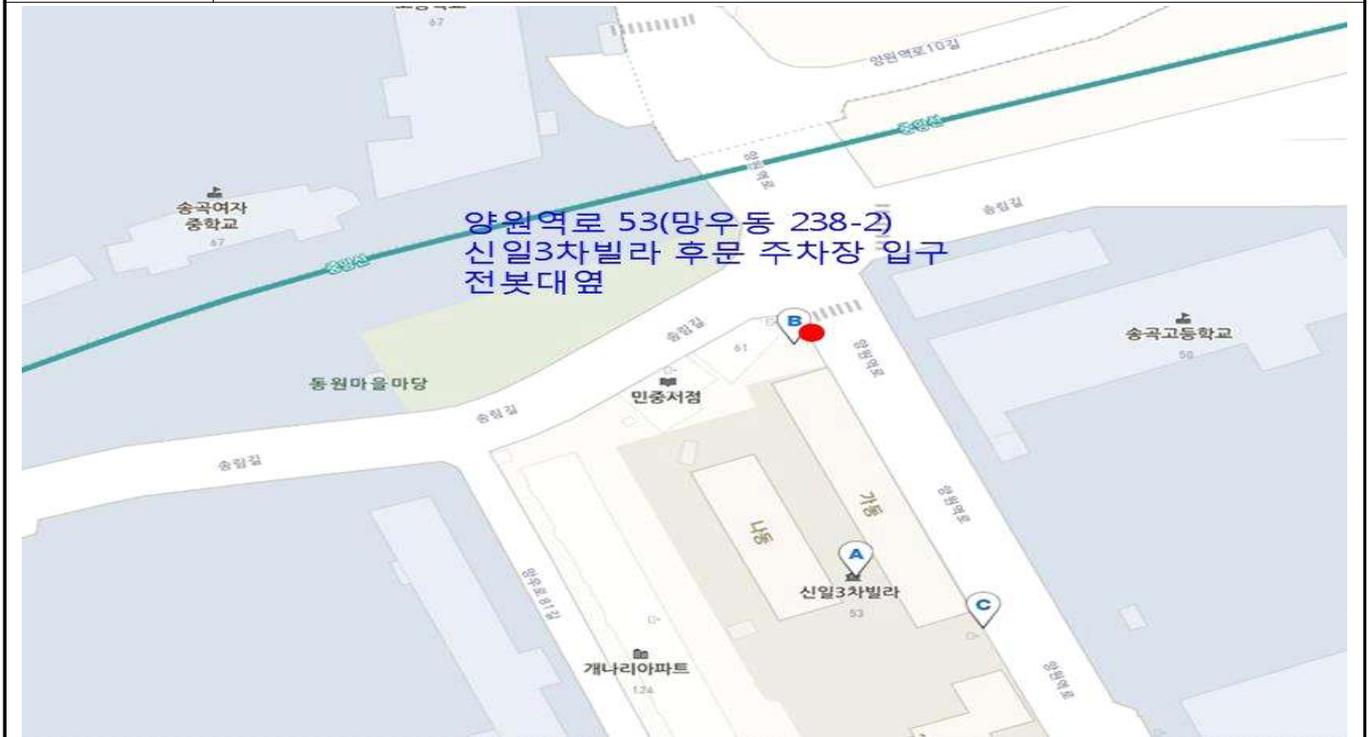
관리번호	[지상식] 3045호		
위 치	중랑구 양원역로53(망우동238-2)신일빌라앞		
확 인 일	2018.03.14.	고장내역 (사용여부)	제수변 뭉치불량(사용불가)
상세내역	상반기 일제수리 조사 중 출수를 위해 개폐밸브를 개방하려고 했으나 제수변 뭉치불량(출수불가)

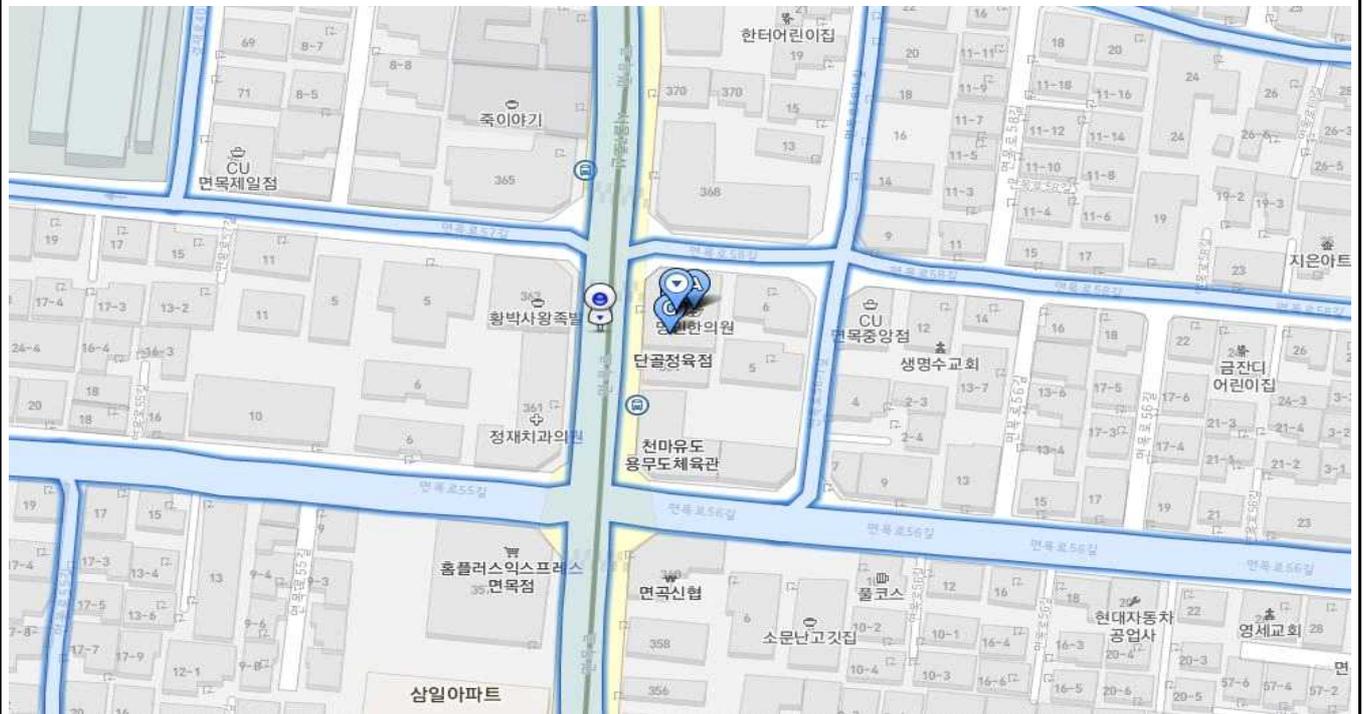
관리번호	[지하식] 3512호		
위 치	중랑구 면목로366(면목동413-1) 1001안경점 앞		
확 인 일	2018.03.16..	고장내역 (사용여부)	제수변 스피들몽치 불량 (사용불가)
상세내역	상반기 일제수리 조사 중 출수를 위해 개폐밸브를 개방하려고 했으나 제수변 스피들몽치 불량(출수불가)

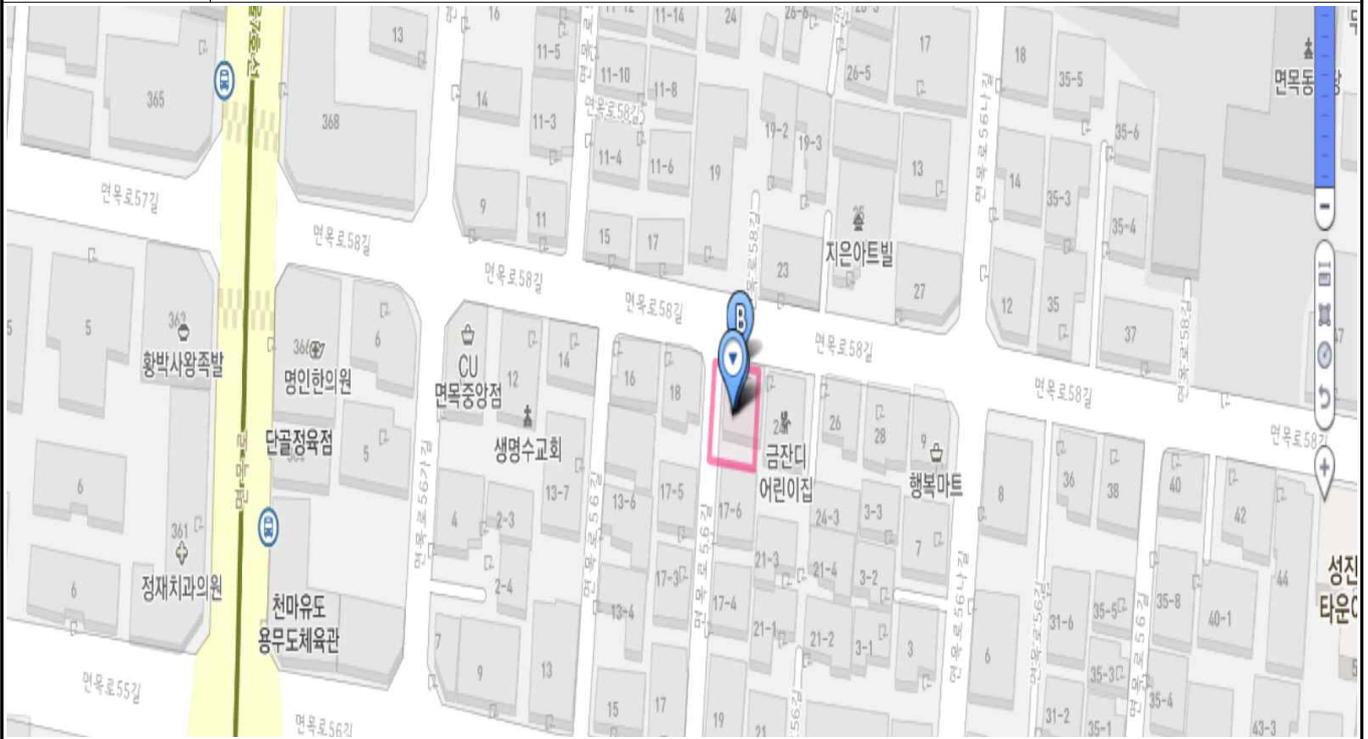
관리번호	[지하식] 3401호		
위 치	중랑구 면목로58길 22(면목동409-3)애견미용실앞		
확 인 일	2018.03.14.	고장내역 (사용여부)	제수변 헛돌음 (사용불가)
상세내역	상반기 일제수리 조사 중 출수를 위해 개폐밸브를 개방하려고 했으나 제수변이 헛돌음(출수불가)

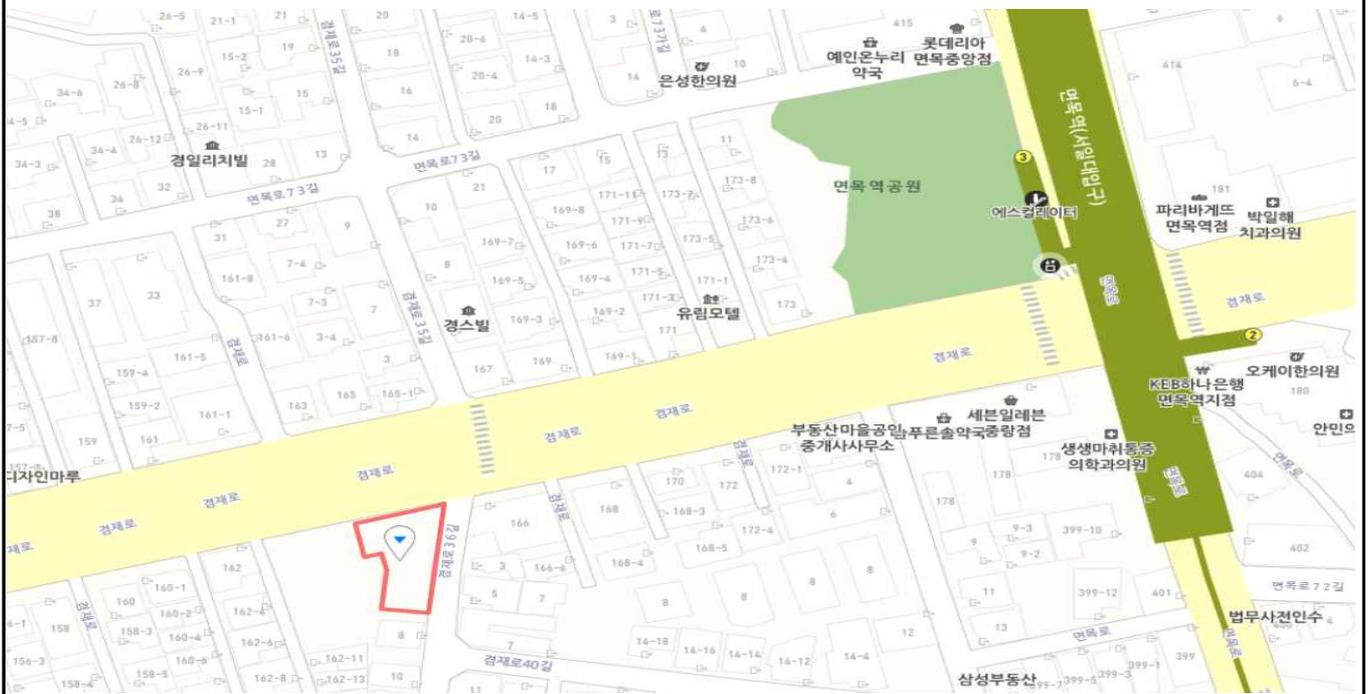
관리번호	[지상식] 3262호		
위 치	중랑구 면목동 검재로 164(118-1) 씨씨월드Hits집 앞(구.엄마정육점)		
확 인 일	2018.03.16.	고장내역 (사용여부)	제수변 스피들 뭉치 불량 (사용불가)
상세내역	상반기 일제수리 조사 중 출수를 위해 개폐밸브를 개방하려고 했으나 제수변 스피들 뭉치 이탈 및 불량으로 출수 불가함

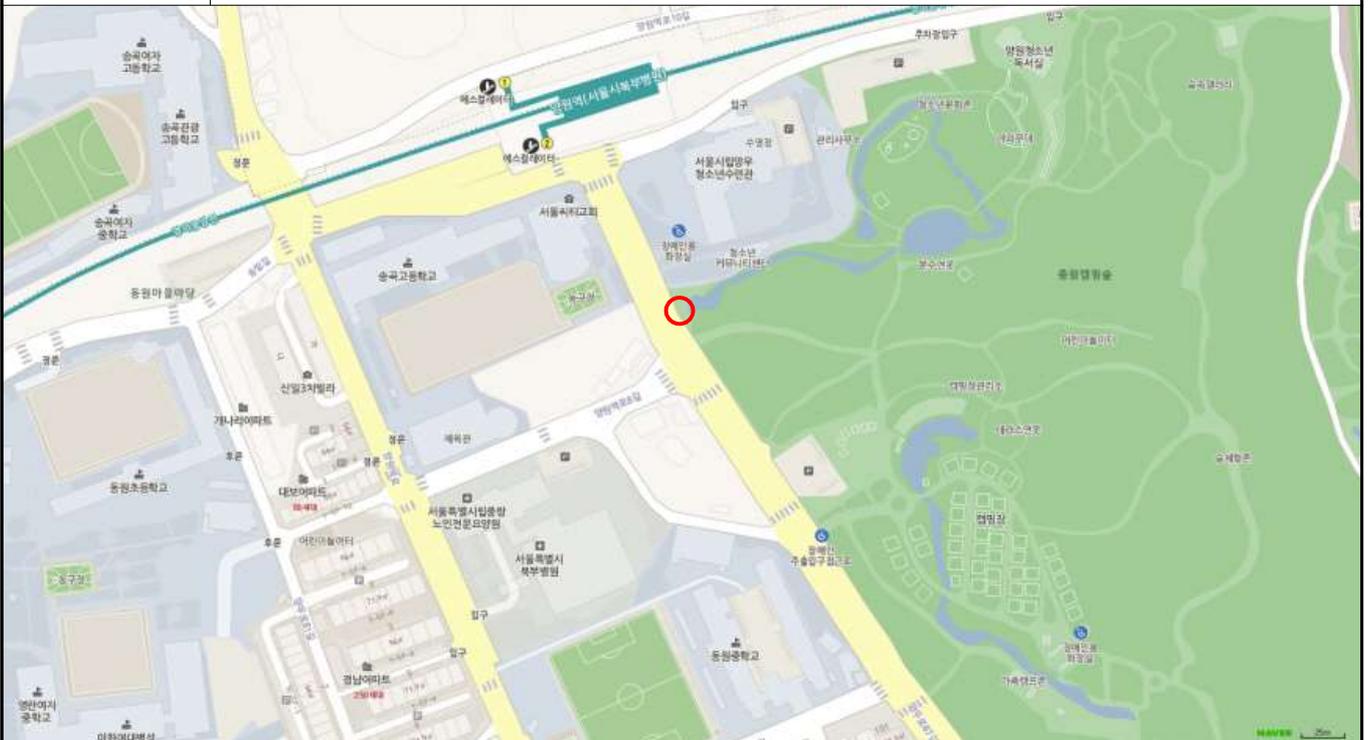
관리번호	[지상식] 3051호		
위 치	중랑구 망우동 71-1공 (망우청소년수련관 앞)		
확 인 일	2018.03.27.	고장내역 (사용여부)	제수변 누수 및 소화전 스피들 불량 (사용불가)
상세내역	상반기 일제수리조사 중 제수변 누수 및 소화전 스피들 불량 확인함

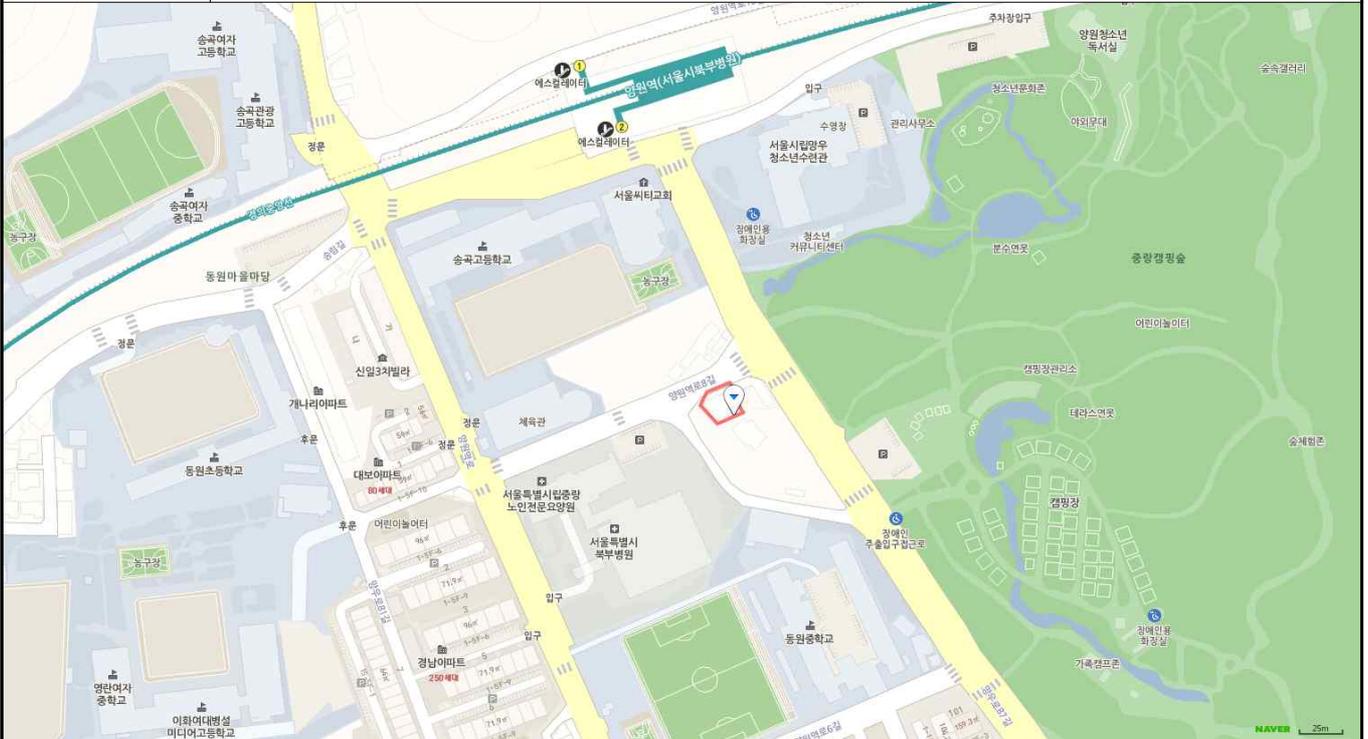
관리번호	[지하식] 3052호		
위 치	중랑구 양원역로8길 26(망우동 83-5) 남한강물고기 옆 코너		
확 인 일	2018.03.27.	고장내역 (사용여부)	소화전 스피들 불량 (사용불가)
상세내역	상반기 일제수리조사 중 소화전 스피들 불량 확인함

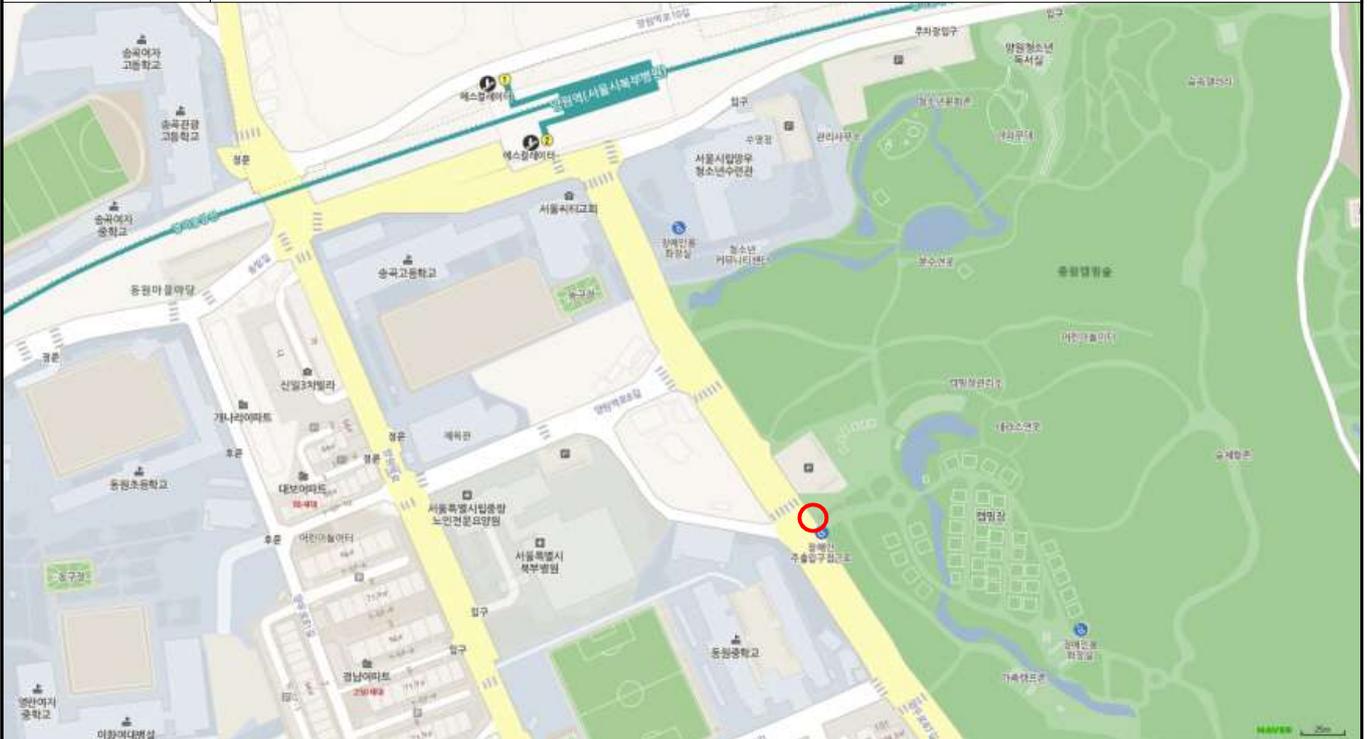
관리번호	[지상식] 3053호		
위 치	중랑구 망우동 80답 (중랑캠핑숲)		
확 인 일	2018.03.27.	고장내역 (사용여부)	소화전 스피들 불량 (사용불가)
상세내역	상반기 일제수리조사 중 소화전 스피들 불량 확인함

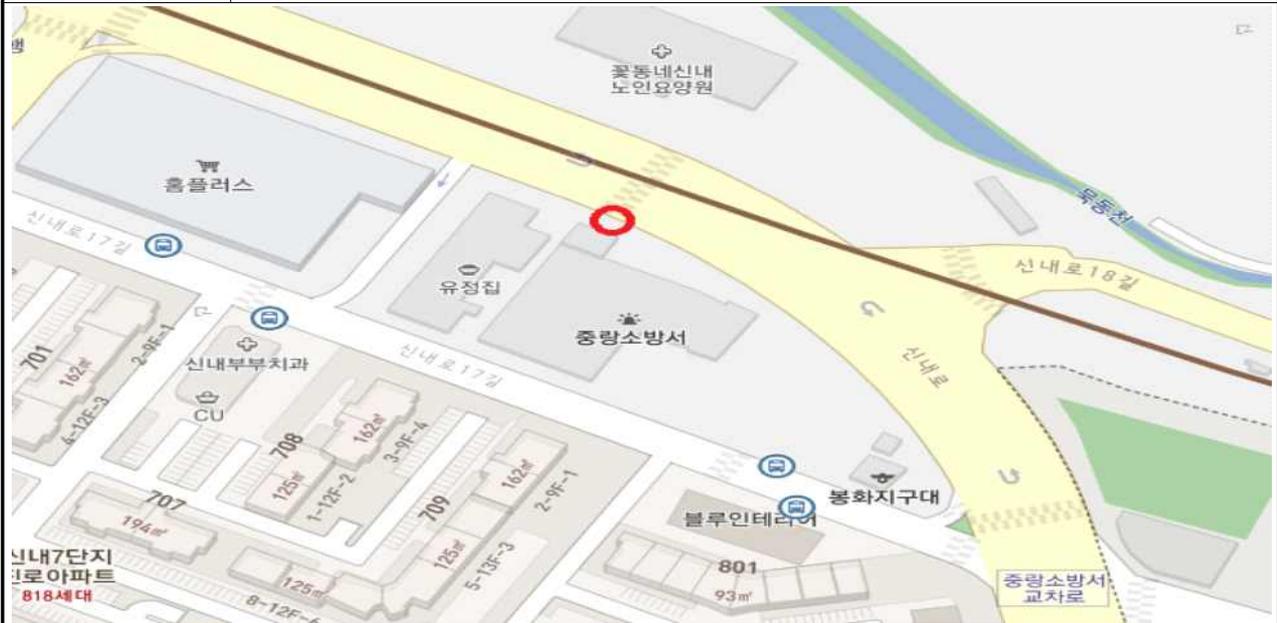
관리번호	급수탑 02호		
위 치	중랑구 신내로 183, 중랑소방서 우측 (중랑구 신내동 644-2)		
확 인 일	2018.3.26	고장내역 (사용내역)	개,폐밸브 불량 (사용 불가)
상세내역	급수탑 개,폐밸브 불량

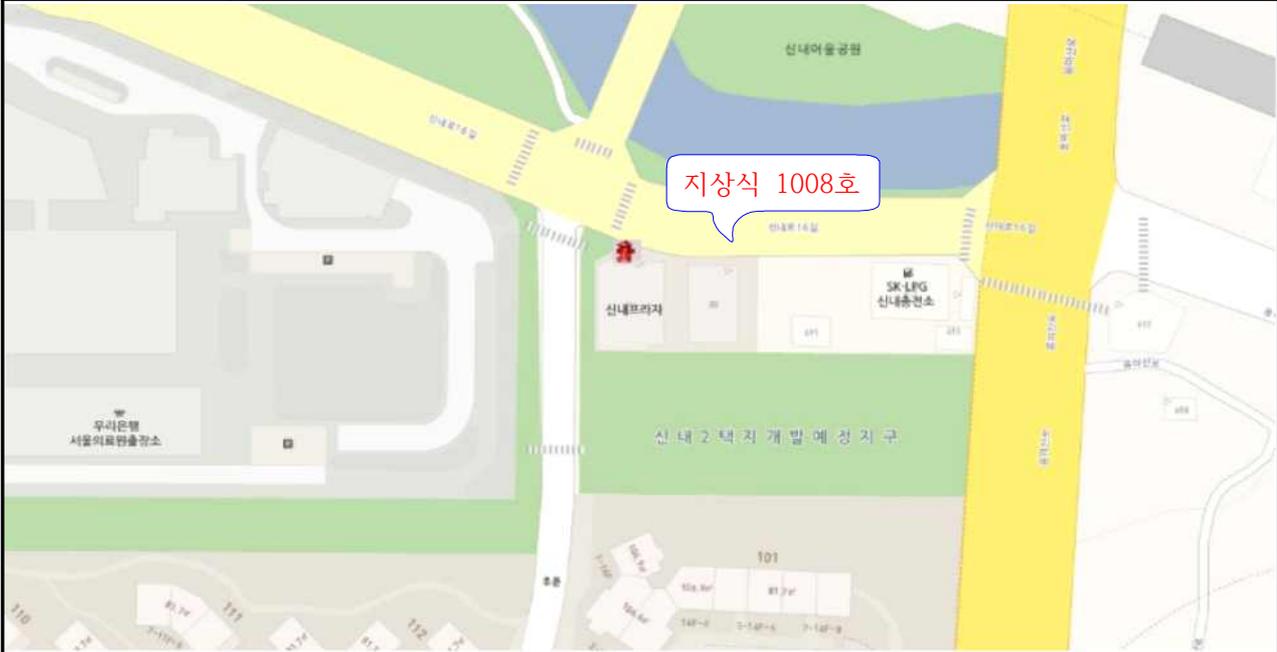
관리번호	지상식 1008 호		
위 치	중랑구 <u>신내로16길 76(신내동 317-6),</u> 신내프라자 정면 / GS편의점 앞		
확 인 일	2018.3.20	고장내역 (사용내역)	개,폐밸브 및 스피들 불량 (사용 불가)
상세내역	육안식별은 안되나 스피들 개폐시 몸통이 따라서 회전함 제수밸브 헛돔

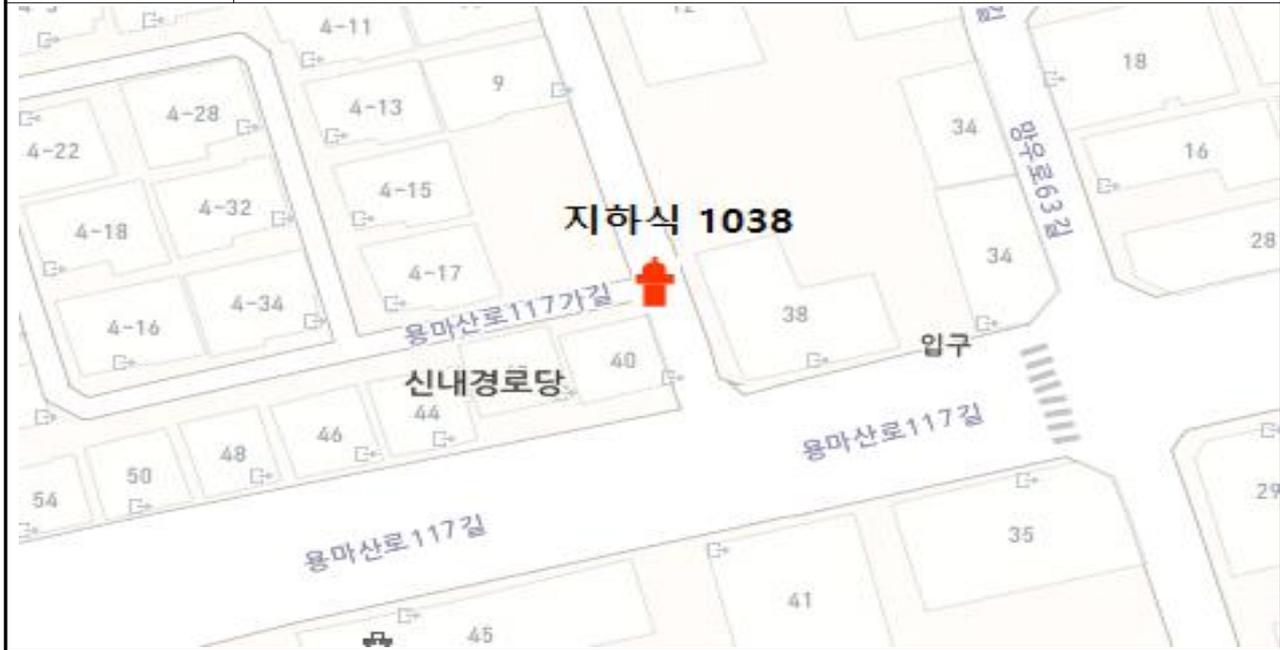
관리번호	지하식 1038호		
위 치	중랑구 용마산로117가길 5(신내동 494-35), 신내경로당 우측골목 진입 후 삼거리 노상, 화이트빌 주택 전면		
확 인 일	2018.3.22	고장내역 (사용내역)	스핀들 파손 (사용 불가)
상세내역	스핀들 파손 - 소방용수 개폐 불가

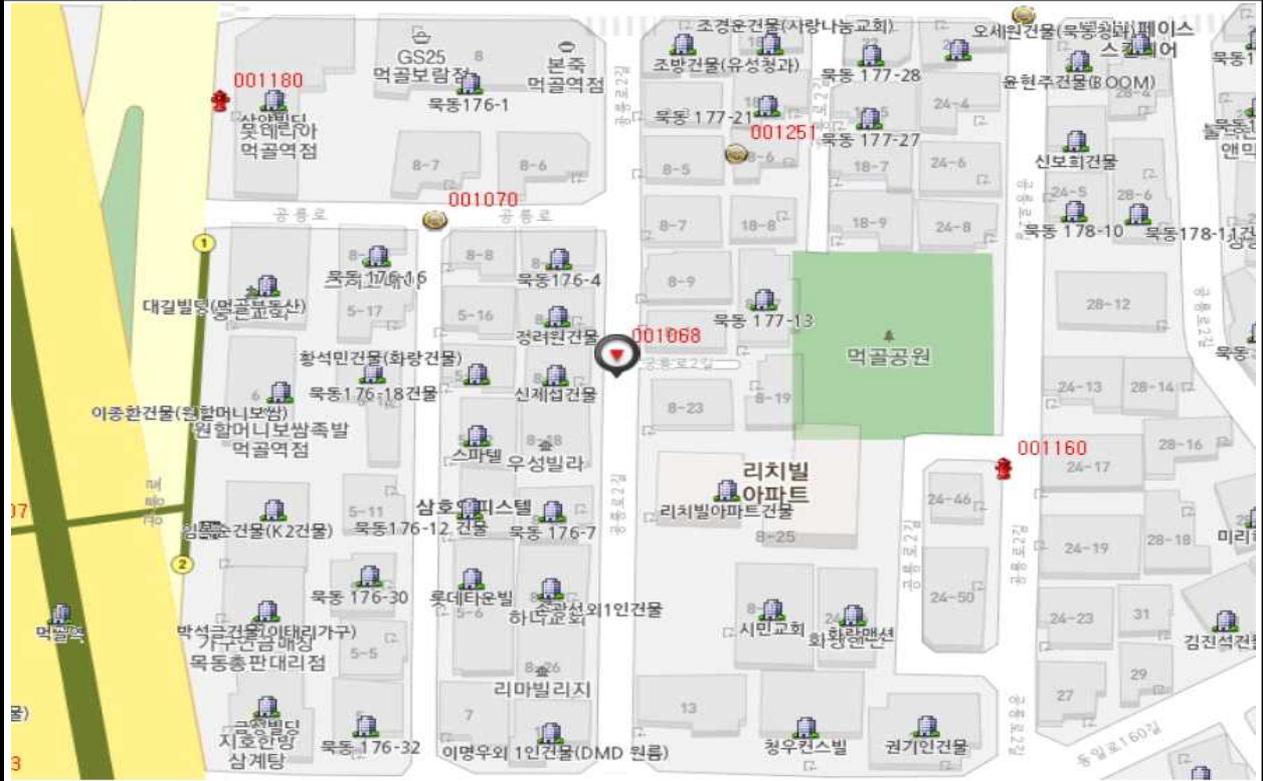
관리번호	소화전 1068호		
위 치	중랑구 공릉로2길 8-14(목동 176-6) 신영비발디 빌라 앞		
확 인 일	2018.03.16.	고장내역 (사용여부)	배수불량
상세내역	배수불량이 발생하여 제수변 스프링들을 육안으로 확인 불가

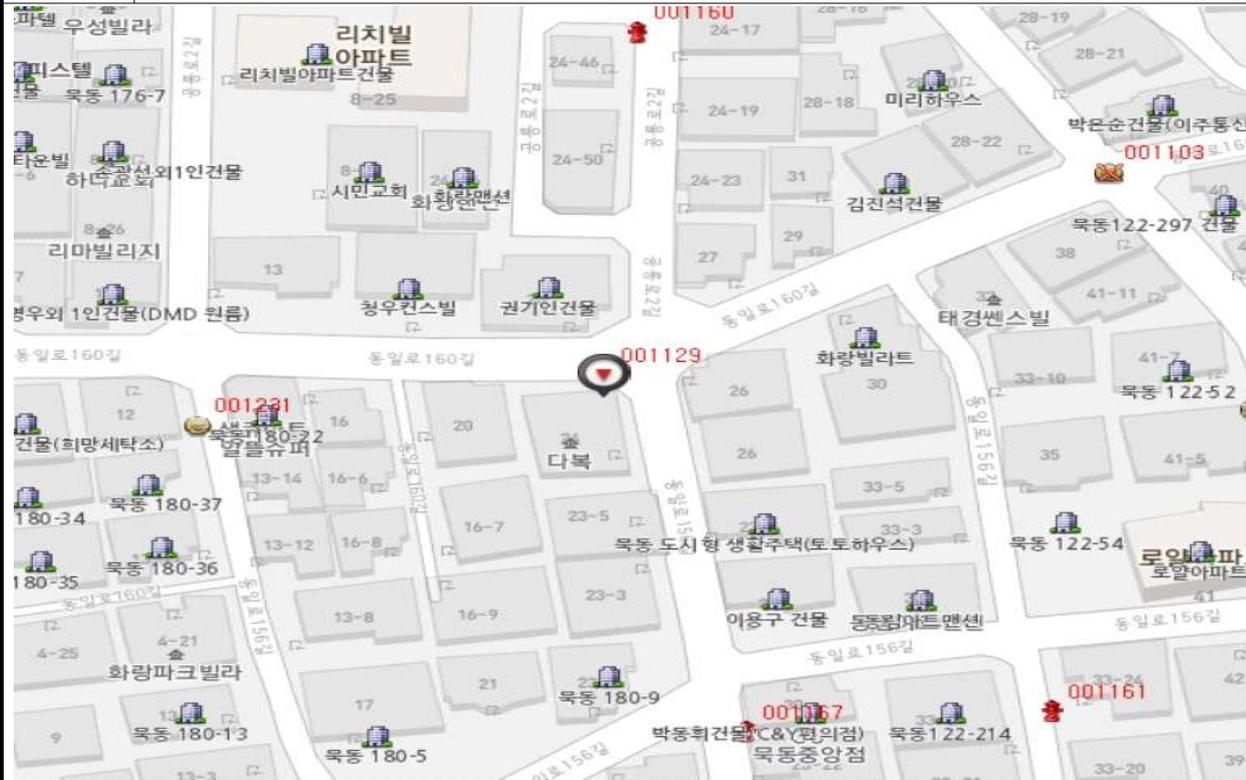
관리번호	소화전 1129호		
위 치	중랑구 목동180-1 (신동아 빌라 앞)		
확 인 일	2018.03.16.	고장내역 (사용여부)	배수불량
상세내역	배수불량이 발생하여 제수변 스피들을 육안으로 확인 불가

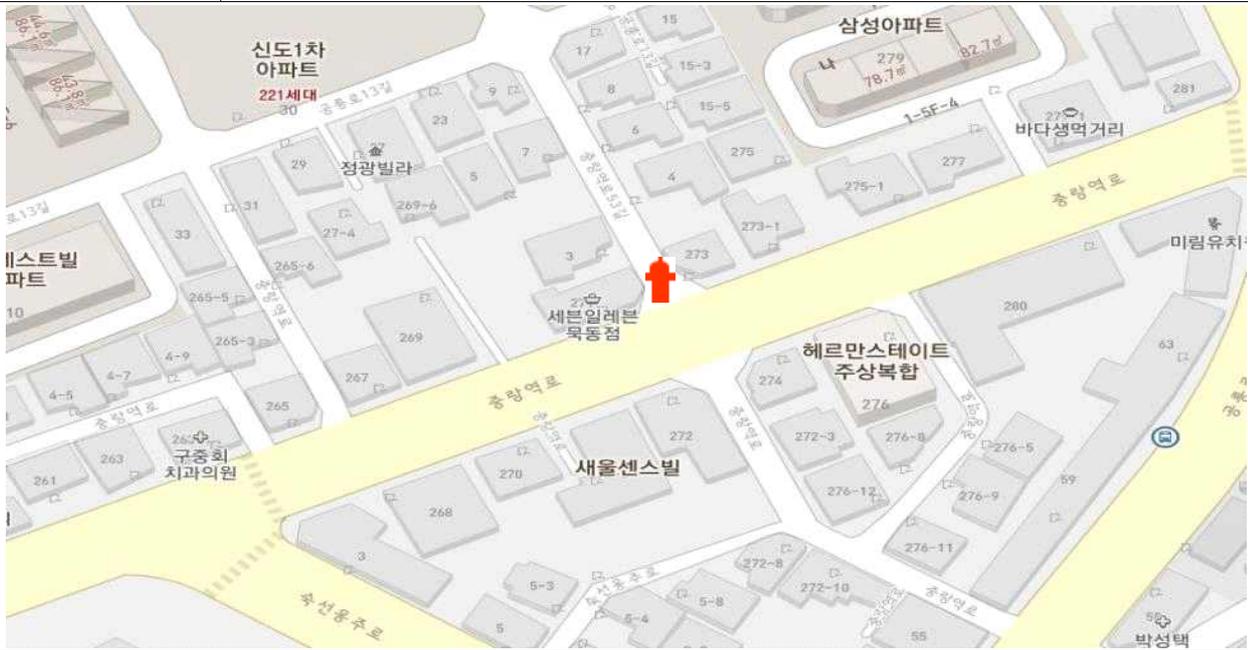
관리번호	지하식 1098호		
위 치	종랑구 종랑역로 271(목동 166-6), 송탄부대찌개집 옆골목		
확 인 일	2018.3.16	고장내역 (사용내역)	배수불량 (사용가능)
상세내역	배수불량

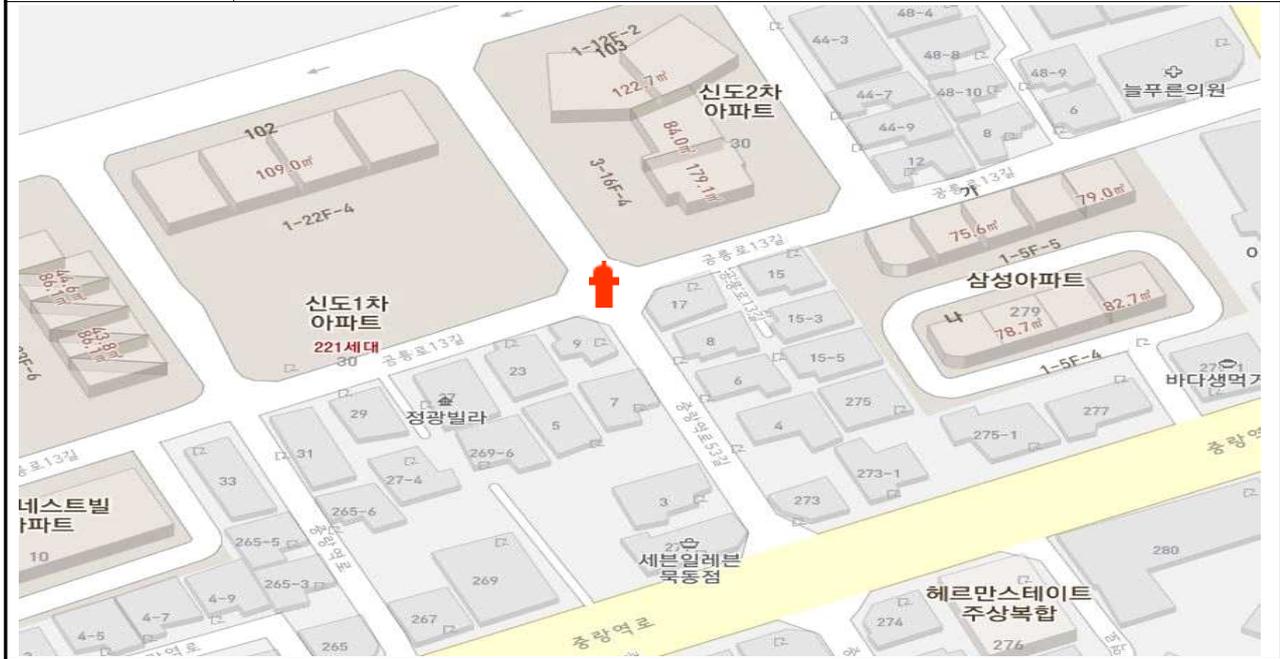
관리번호	지하식 1253호		
위 치	중랑구 중랑역로53길 9(묵동 166-1), 신도그린마트 앞		
확 인 일	2018.3.16	고장내역 (사용내역)	배수불량 (사용가능)
상세내역	배수불량

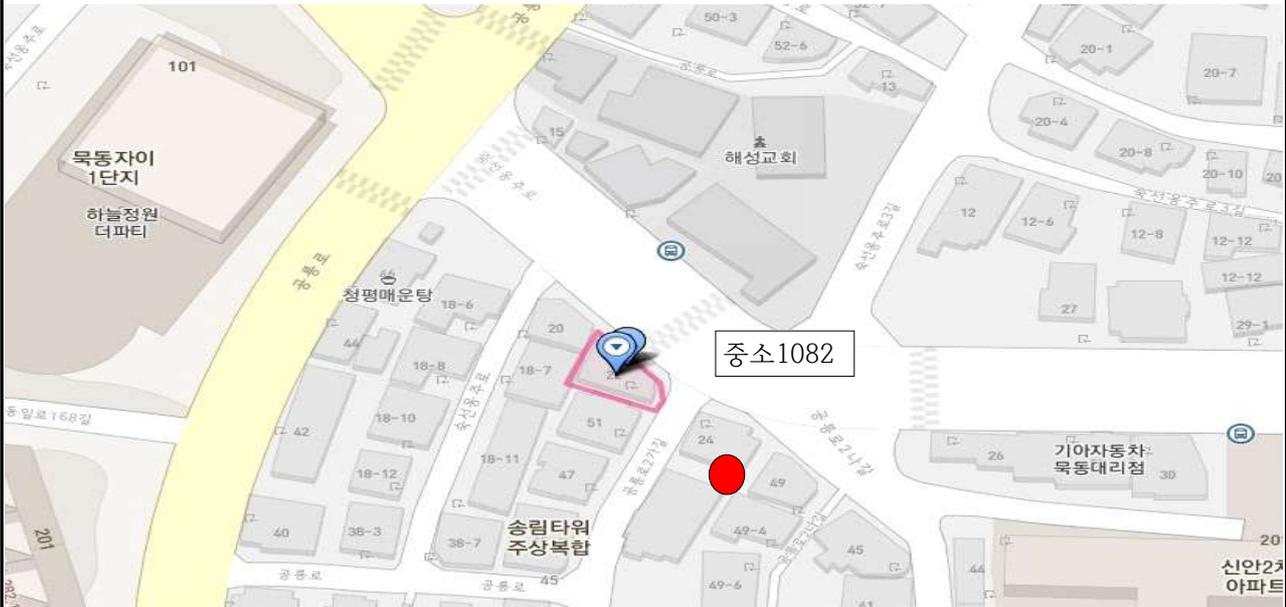
관리번호	[지하식 소화전] 1082호		
위 치	서울특별시 중랑구 숙선옹주로 22(묵동 171-31) 성은부동산 앞		
확 인 일	2018.3.16.	고장내역 (사용여부)	배수불량 (사용가능)
상세내역	상반기 일제수리 조사 중 스피들 잠금 후에도 배수불량 현상 확인함.

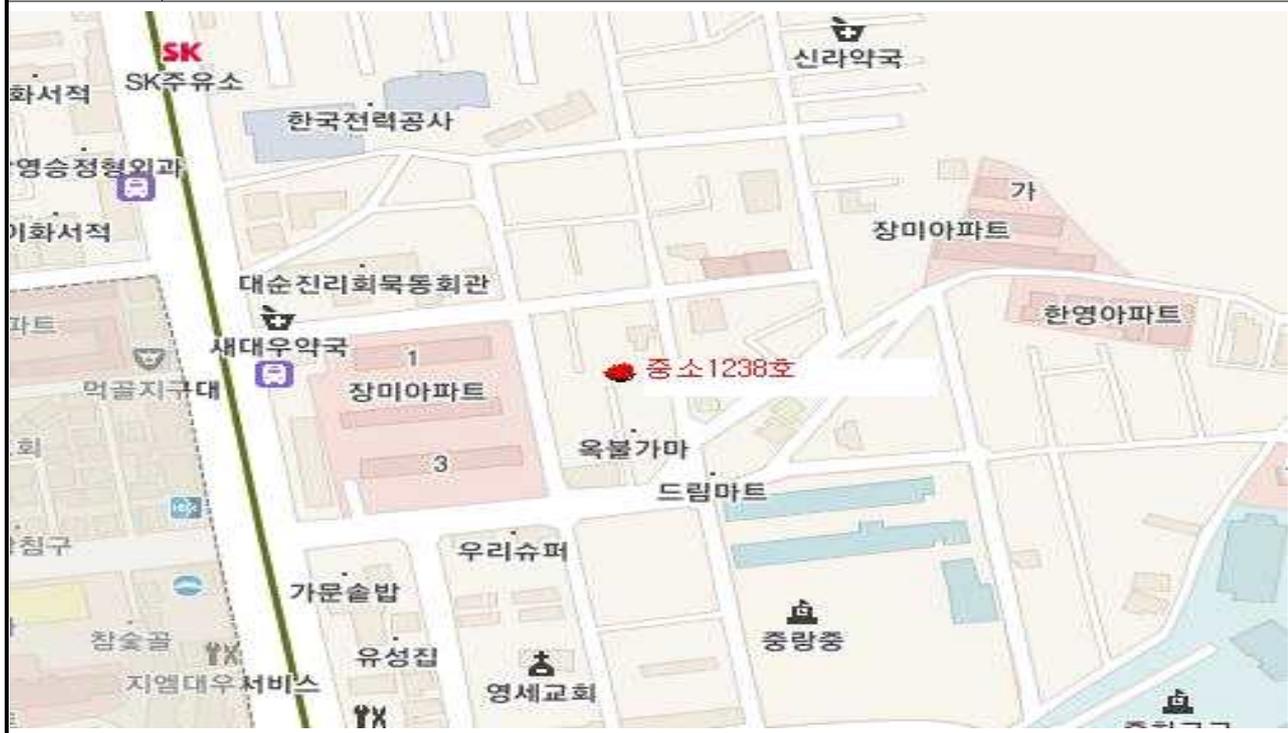
관리번호	[지하식] 소화전 1238		
위 치	중랑구 동일로 144길 31-7 (목동 187-6)		
확 인 일	2018.03.12.	고장내역 (사용여부)	제수변 누수
상세내역	제수변 뭉치 누수 발생

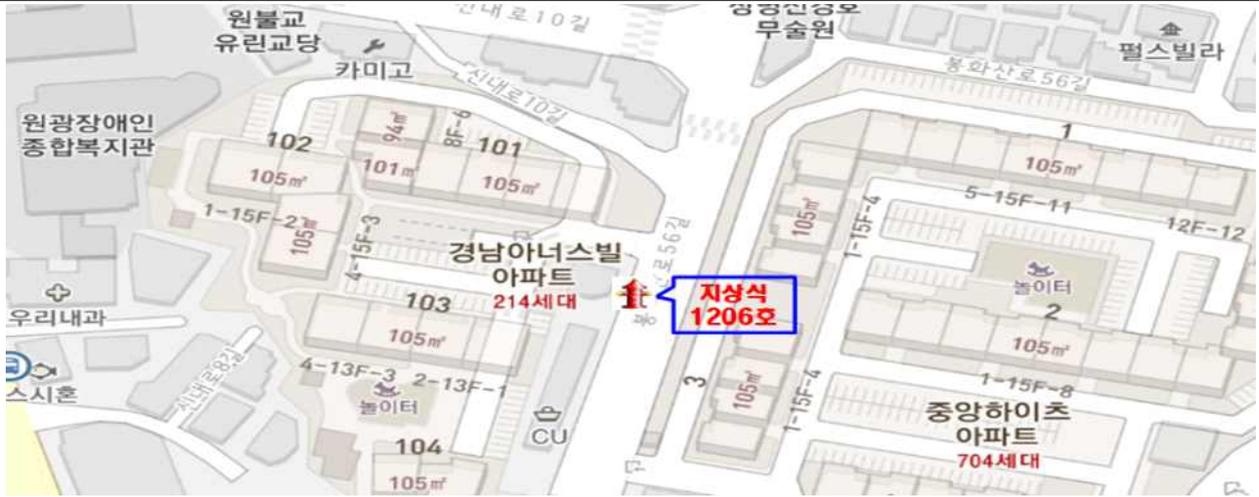
관리번호	지상식 1206호		
위 치	중랑구 봉화산로56길 114(신내동 478-4), 바푸리김밥 건물 전면 / 경남아너스빌APT 입구 좌측면		
확 인 일	2018.3.22	고장내역 (사용내역)	철개(뚜껑) 불량 (사용 가능)
상세내역	철개(뚜껑) 불량 - 개폐 곤란

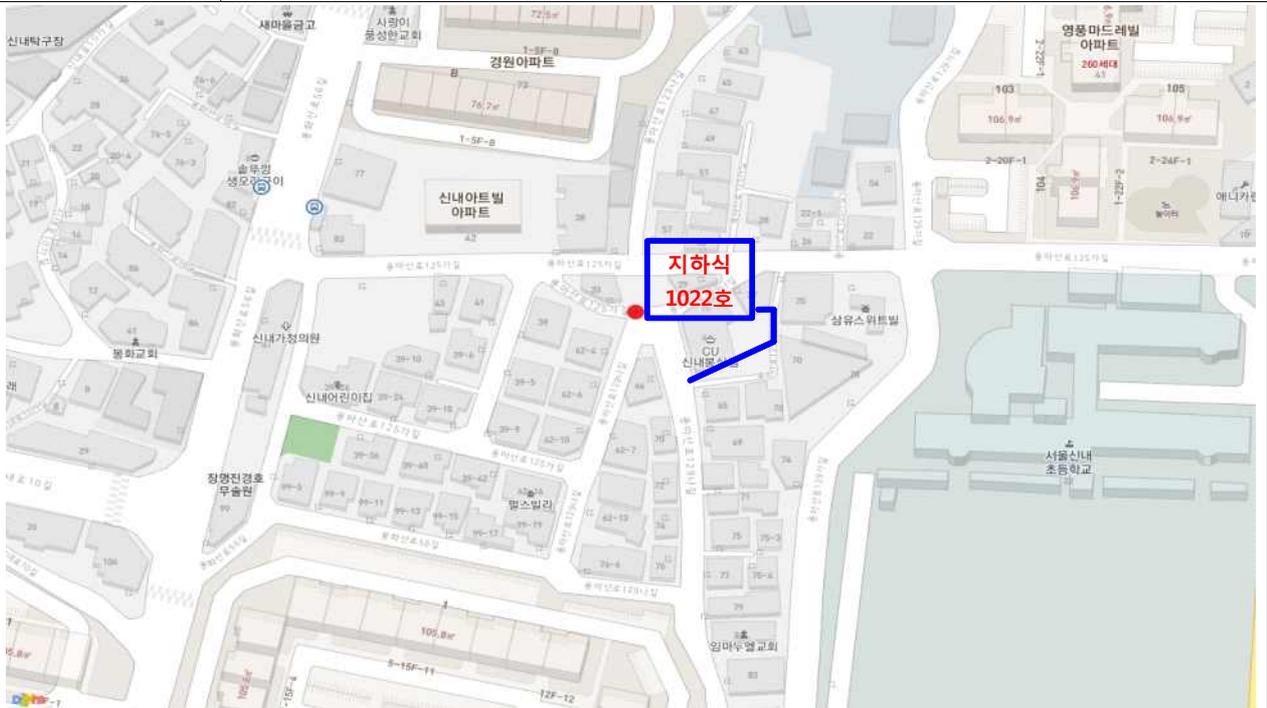
관리번호	지하식 1022호		
위 치	중랑구 용마산로 125가길 33번지 우측건물 (중랑구 신내동 450-14번지 우측건물)		
확 인 일	2018.3.20	고장내역 (사용내역)	배수 불량 (사용 가능)
상세내역	배수 불량
