## 공공시설물에 의한 검침장애 급수시설 현황

### 1. 공공시설물 검침장애 수전 현황

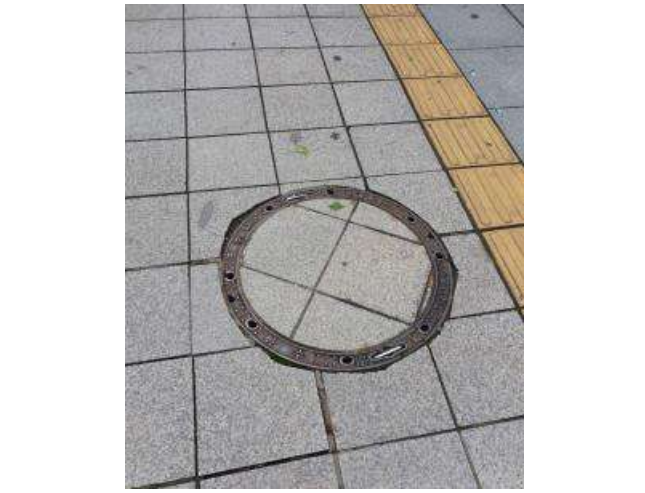
- 관할 사업소 : 중부수도사업소
- 수전주소 : 종로구 세종대로 169
- 수용가명 : 역사도심재생과
- 구경·기물번호 : 75mm, I-17-00080186
- 검침장애유형 : 돌판 설치
- 현장사진

- 표준형디자인 맨홀뚜껑(현 서울우수공공디자인 인증제 시설물)로 준치, 원격검침 설치 우선대상

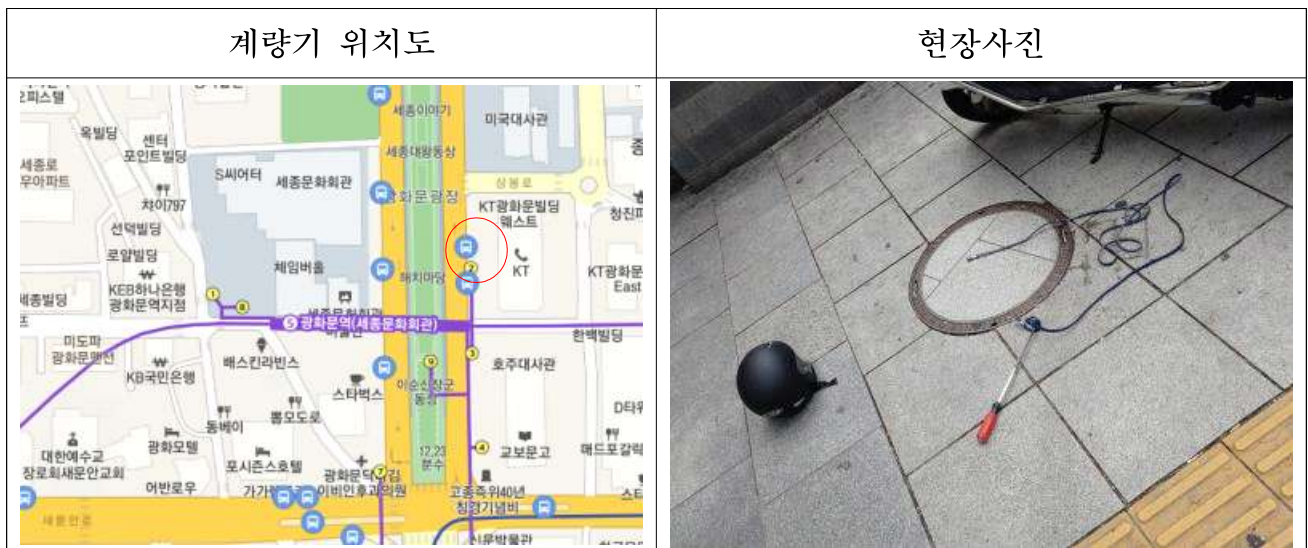
- 관할 사업소 : 중부수도사업소
- 수전주소 : 종로구 세종대로 172
- 수용가명 : 광화문역(돌판 안 2수전)
- 구경·기물번호 : 25mm, 75mm / d-17-00002886,I-12-00001240
- 검침장애유형 : 돌판 설치
- 현장사진

- 표준형디자인 맨홀뚜껑(현 서울우수공공디자인 인증제 시설물)로 준치, 원격검침 설치  
우선대상

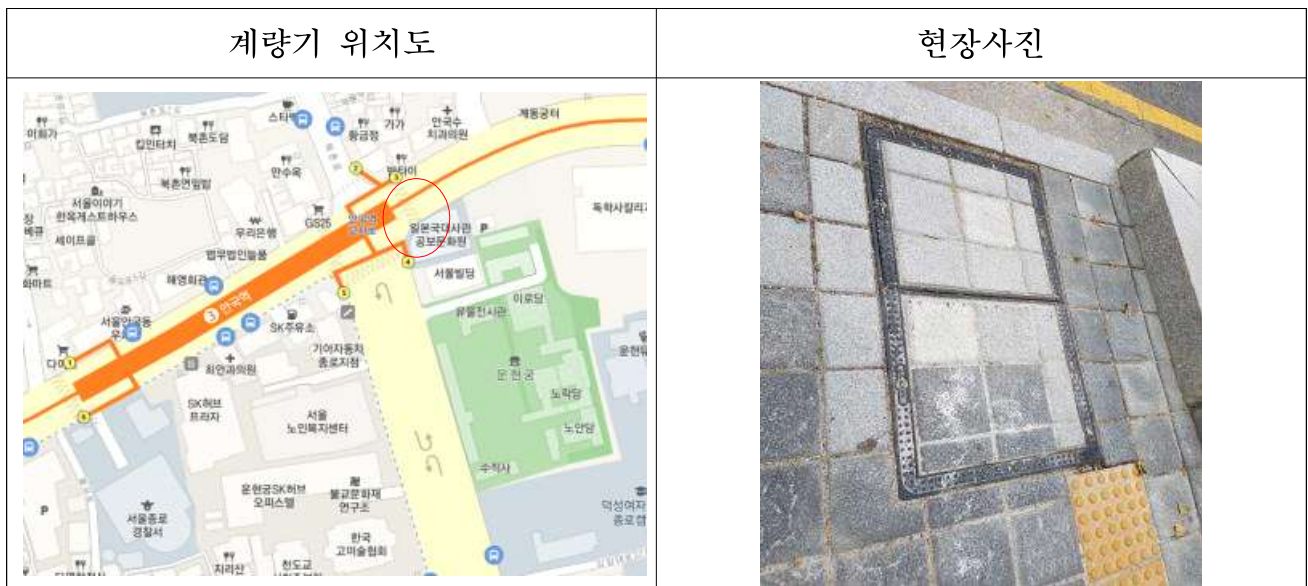
- 관할 사업소 : 중부수도사업소
- 수전주소 : 종로구 율곡로 53(안국동)
- 수용가명 : 안국지하철역
- 구경·기물번호 : 50mm, C-P0-500100993
- 검침장애유형 : 돌판 설치
- 현장사진

- 사각맨홀뚜껑 설치로 개폐시 낙하 등 안전사고 우려, 원격검침 설치 우선대상

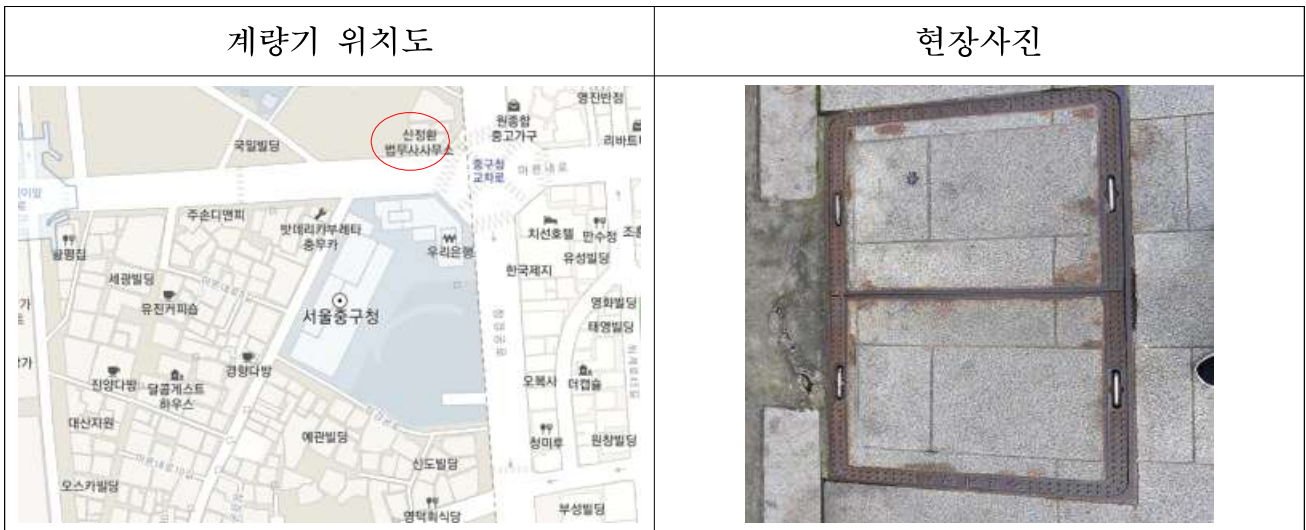
- 관할 사업소 : 중부수도사업소
- 수전주소 : 중구 예관동 122 별관
- 수용가명 : 중구청 총무과
- 구경·기물번호 : 40mm, 0-30-0005625
- 검침장애유형 : 돌관 설치
- 현장사진

- 사각맨홀뚜껑 설치로 개폐시 낙하 등 안전사고 우려, 원격검침 설치 우선대상

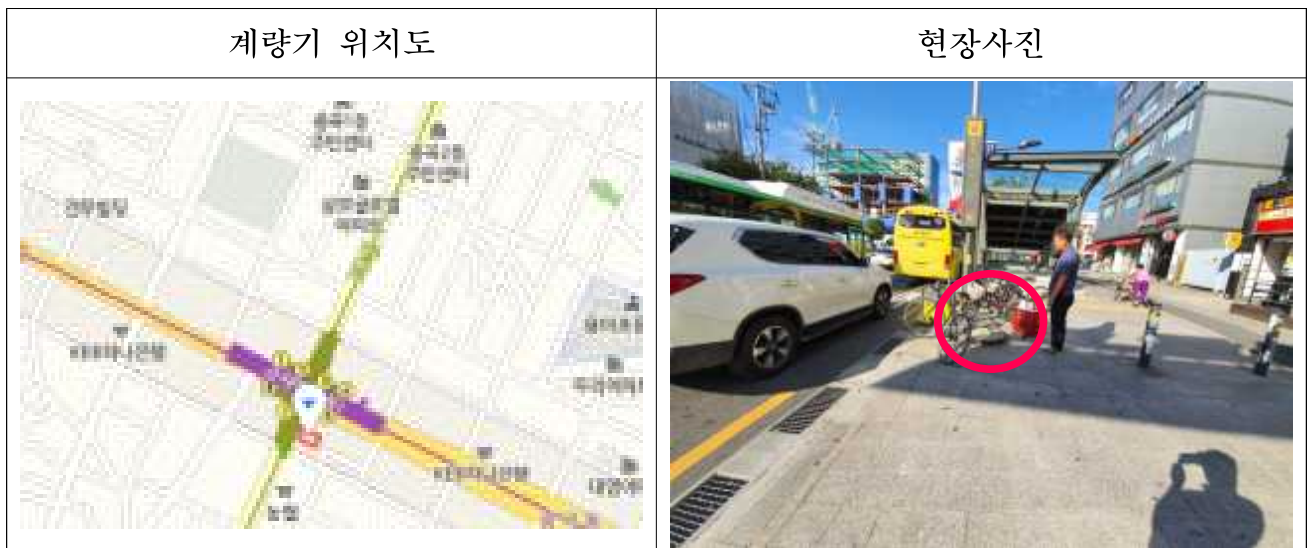
- 관할 사업소 : 동부수도사업소
- 수전주소 : 광진구 능동로 302(능동, 도시철도공사7호선) (고객번호:1059373)
- 수용가명 : 군자역(7)
- 구경·기물번호 : 32mm
- 검침장애유형 : 조화(디자인)맨홀
- 현장사진

- 표준형디자인 맨홀뚜껑(현 서울우수공공디자인 인증제 시설물)로 준치, 원격검침 설치 우선대상

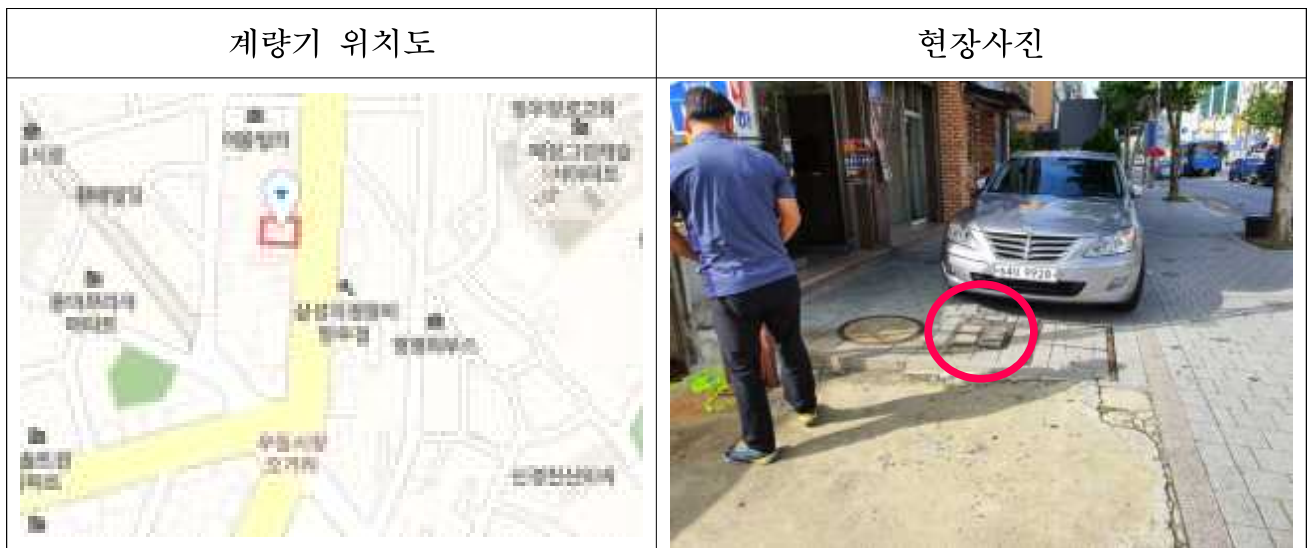
- 관할 사업소 : 동부수도사업소
- 수전주소 : 중랑구 용마산로 511-1(망우동) (고객번호:804805)
- 수용가명 : 최\*\*
- 구경·기물번호 : 25mm
- 검침장애유형 : 조화(디자인)맨홀
- 현장사진

- 사각맨홀뚜껑 설치로 개폐시 낙하 등 안전사고 우려, 원격검침 설치 우선대상

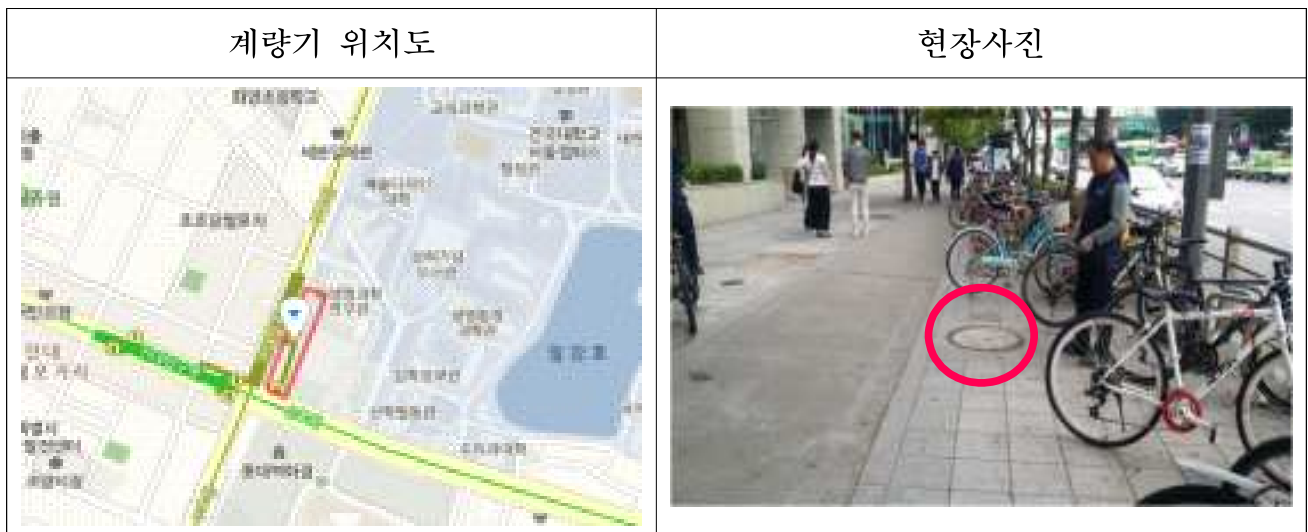
- 관할 사업소 : 동부수도사업소
- 수전주소 : 광진구 화양동 6-3 (고객번호:6743375)
- 수용가명 : 건대입구역
- 구경·기물번호 : 75mm,
- 검침장애유형 : 조화(디자인)맨홀
- 현장사진

- 표준형디자인 맨홀뚜껑(현 서울우수공공디자인 인증제 시설물)로 준치, 원격검침 설치 우선대상

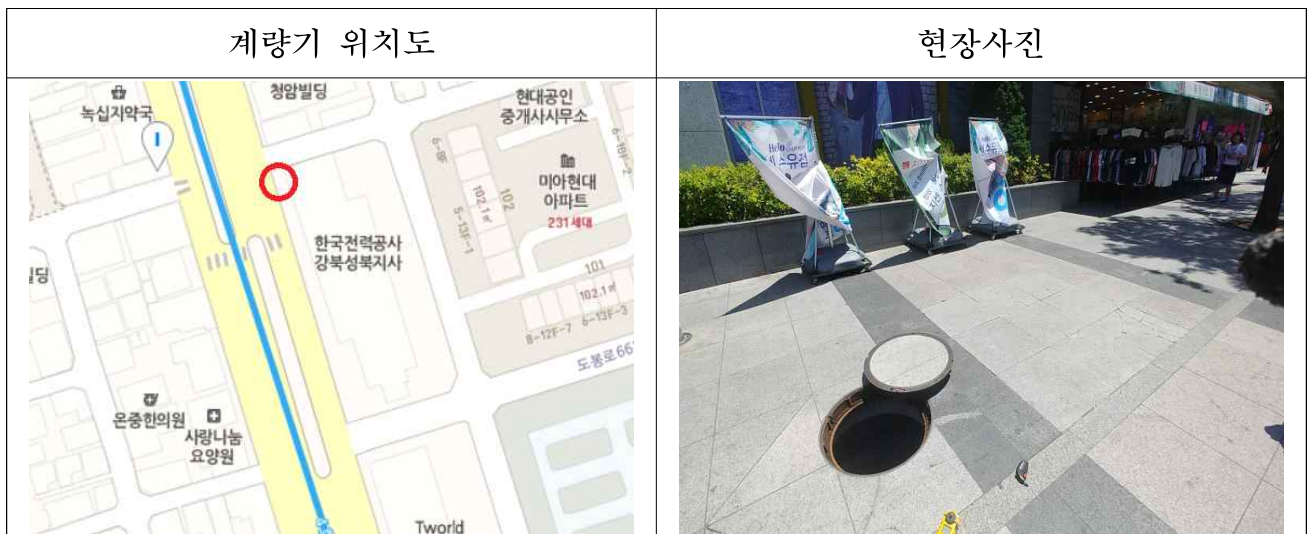
- 관할 사업소 : 북부수도사업소
- 수전주소 : 서울특별시 강북구 도봉로 242(미아동)
- 수용가명 : 한국전력 강북지사
- 구경·기물번호 : 75mm, I-16-00080181
- 검침장애유형 : 인도상 맨홀 돌판덮개
- 현장사진

- 표준형디자인 맨홀뚜껑(현 서울우수공공디자인 인증제 시설물)로 존치, 원격검침 설치 우선대상

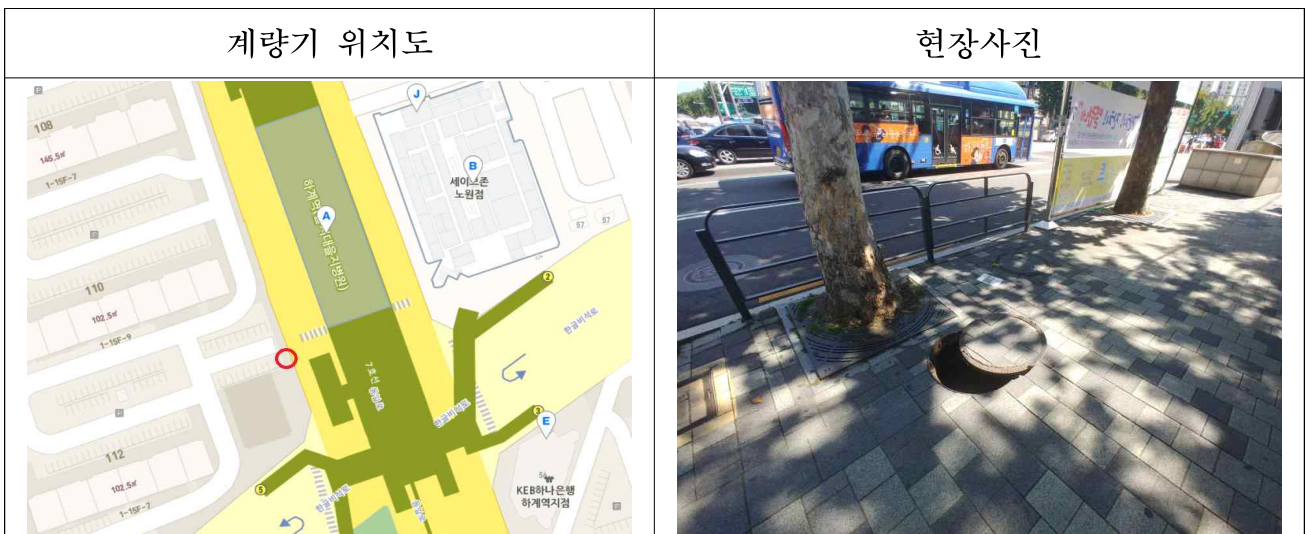
- 관할 사업소 : 북부수도사업소
- 수전주소 : 서울특별시 노원구 한글비석로 2, 7호 (하계동, 지하철7호선[역사])
- 수용가명 : 하계역
- 구경·기물번호 : 40mm, D-07-00000970
- 검침장애유형 : 인도상 맨홀 돌판덮개
- 현장사진

- 표준형디자인 맨홀뚜껑(현 서울우수공공디자인 인증제 시설물)로 준치, 원격검침 설치  
우선대상

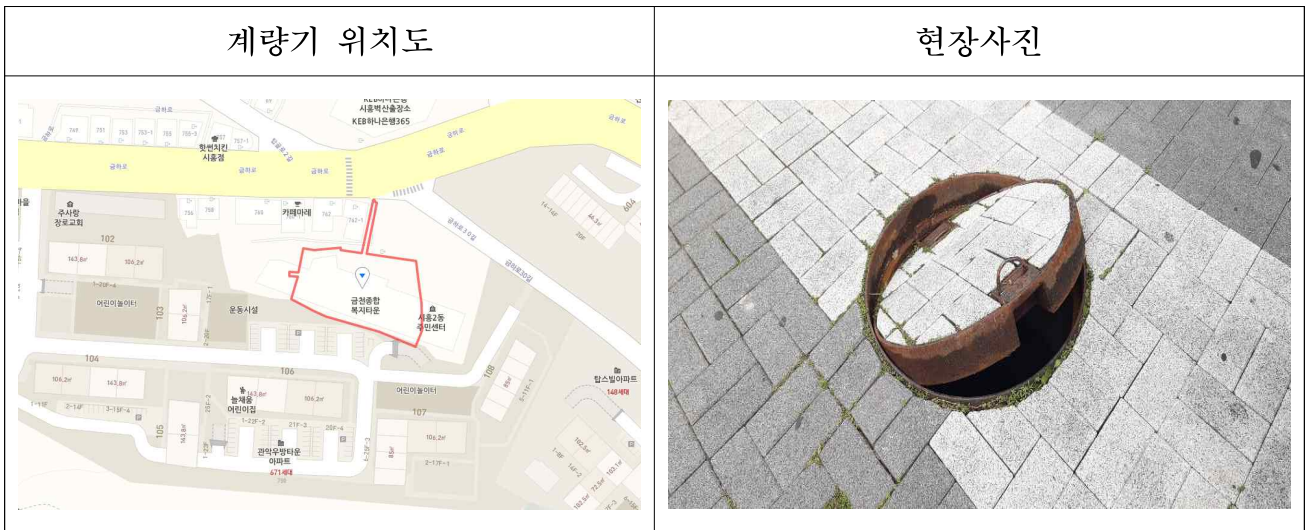
- 관할 사업소 : 남부수도사업소
- 수전주소 : 금천구 시흥동 267-9
- 수용가명 : 금천종합복지타운
- 구경·기물번호 : 75mm, I-13-00000192
- 검침장애유형 : 맨홀 위 돌판 설치
- 현장사진

- 표준형디자인 맨홀뚜껑(현 서울우수공공디자인 인증제 시설물)로 준치, 원격검침 설치  
우선대상

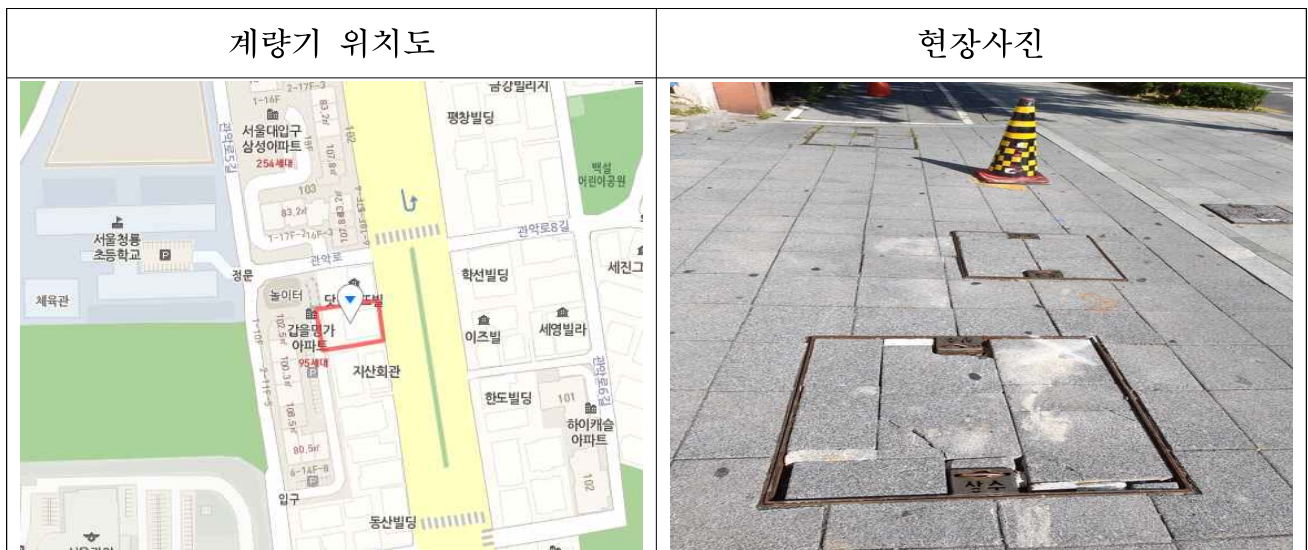
- 관할 사업소 : 남부수도사업소
- 수전주소 : 관악구 봉천동 1592-16
- 수용가명 : (주)\*\*\*\* \*
- 구경·기물번호 : 75mm, O-18-00580606
- 검침장애유형 : 맨홀 위 돌판 설치
- 현장사진

- 단순히 경관을 위해 맨홀위에 고중량 사각돌판 설치, 원형과 달리 개폐가 어려워 검침원 3~4명 필요, 인근 각종 맨홀(수도, 전기, 통신, 교통 등)이 동일한 형태를 하고 있어 관악구청에서 관악로 보도공사시 설치한 것으로 판단되어 도로관리부서에 원상복구 요청. '19. 3월 원격검침 설치

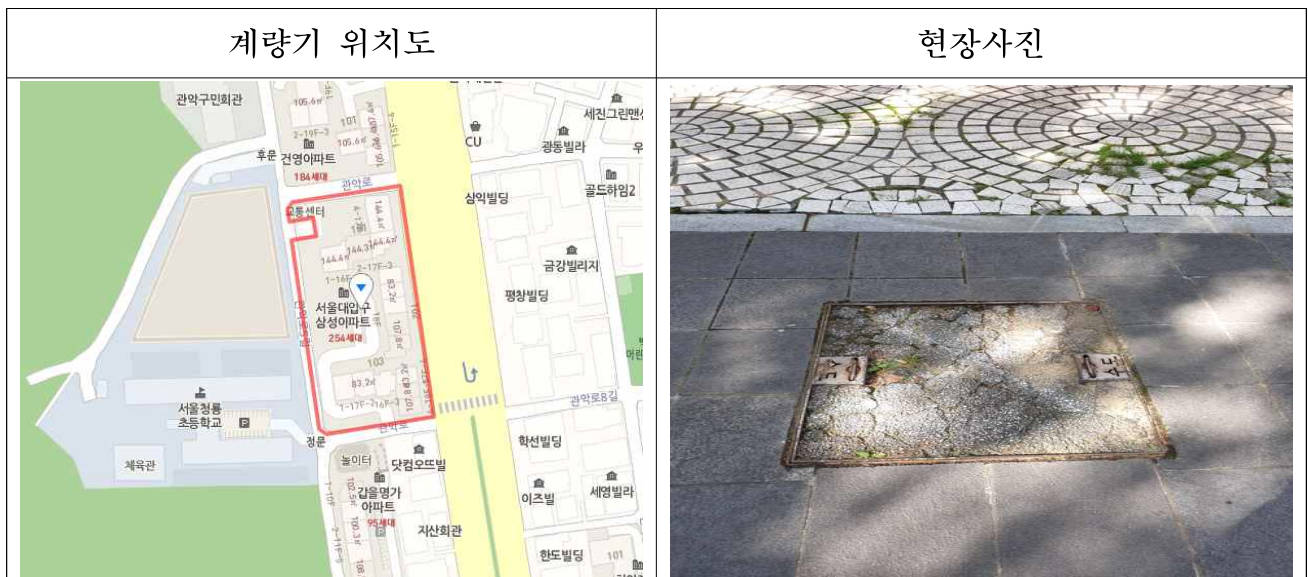
- 관할 사업소 : 남부수도사업소
- 수전주소 : 관악구 봉천동 1591-2 , 삼성아파트
- 수용가명 : 관리사무실
- 구경·기물번호 : 150mm, I-16-00150075
- 검침장애유형 : 맨홀 위 돌판 설치
- 현장사진

- 단순히 경관을 위해 맨홀위에 고중량 사각돌판 설치, 원형과 달리 개폐가 어려워 검침원 3~4명 필요, 인근 각종 맨홀(수도, 전기, 통신, 교통 등)이 동일한 형태를 하고 있어 관악구청에서 관악로 보도공사시 설치한 것으로 판단되어 도로관리부서에 원상복구 요청. 원격검침 설치 우선대상

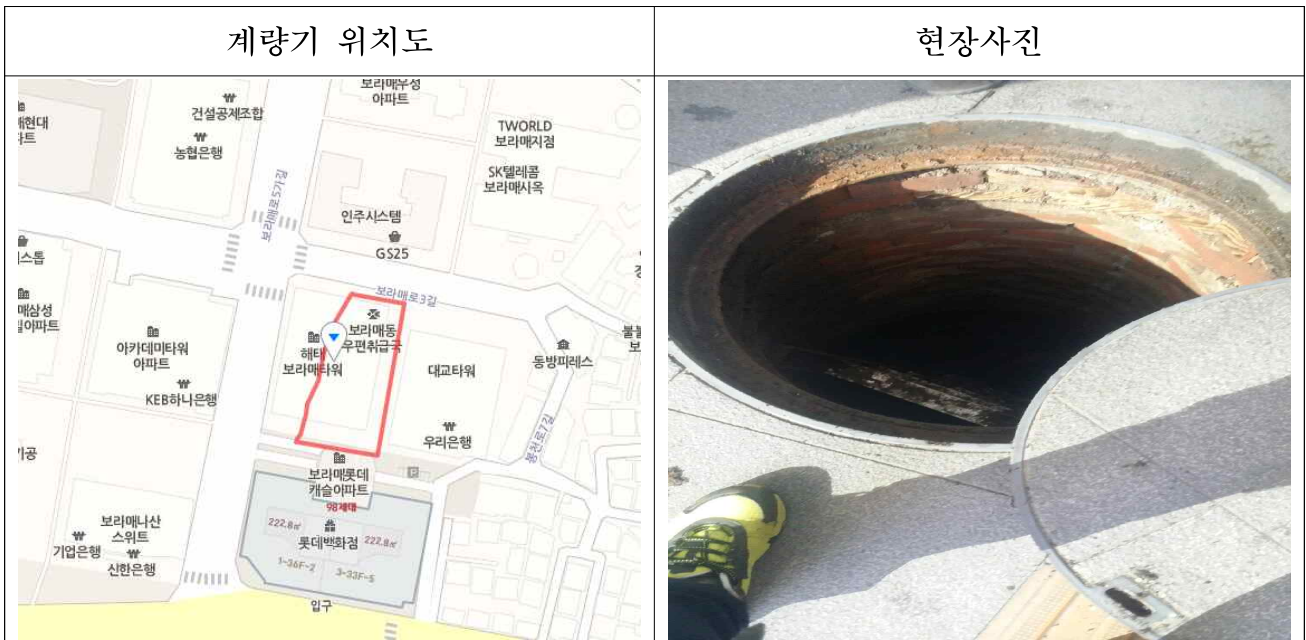
- 관할 사업소 : 남부수도사업소
- 수전주소 : 관악구 보라매로3길 29(729-32)
- 수용가명 : 해태보라매타워상가
- 구경·기물번호 : 100mm,0-19-00510003
- 검침장애유형 : 맨홀 위 돌판 설치
- 현장사진

- 표준형디자인 맨홀뚜껑(현 서울우수공공디자인 인증제 시설물)로 준치, 원격검침 설치  
우선대상

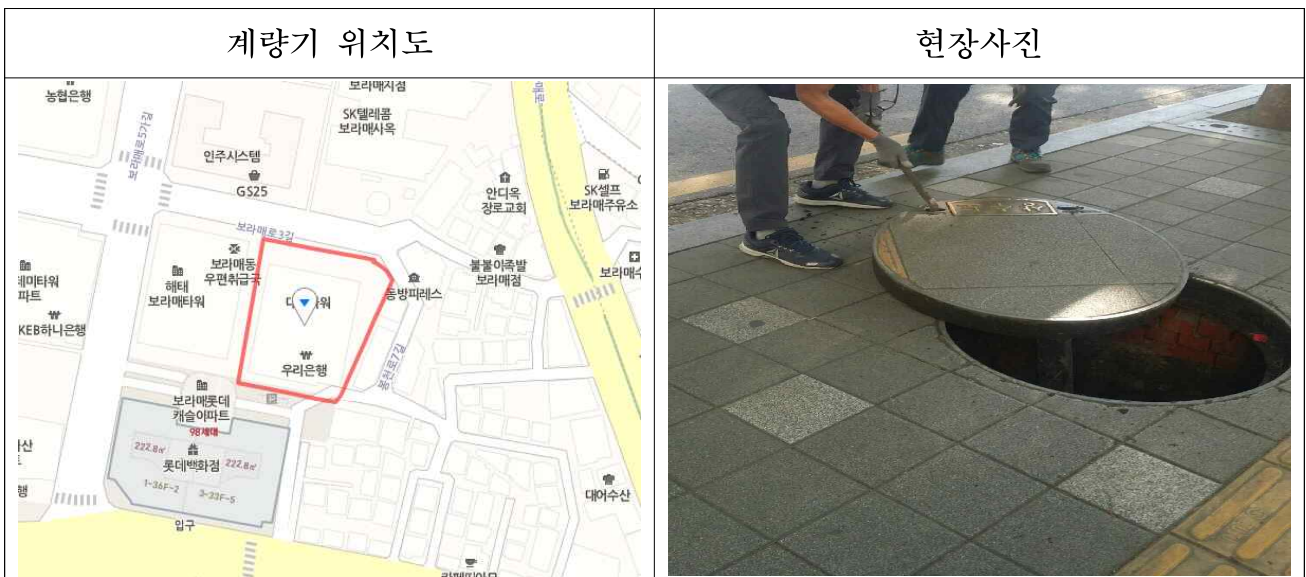
- 관할 사업소 : 남부수도사업소
- 수전주소 : 관악구 보라매로3길 23(729-21)
- 수용가명 : (주)대\*
- 구경·기물번호 : 100mm,0-19-00510004
- 검침장애유형 : 맨홀 위 돌판 설치
- 현장사진

- 표준형디자인 맨홀뚜껑(현 서울우수공공디자인 인증제 시설물)로 준치, 원격검침 설치  
우선대상

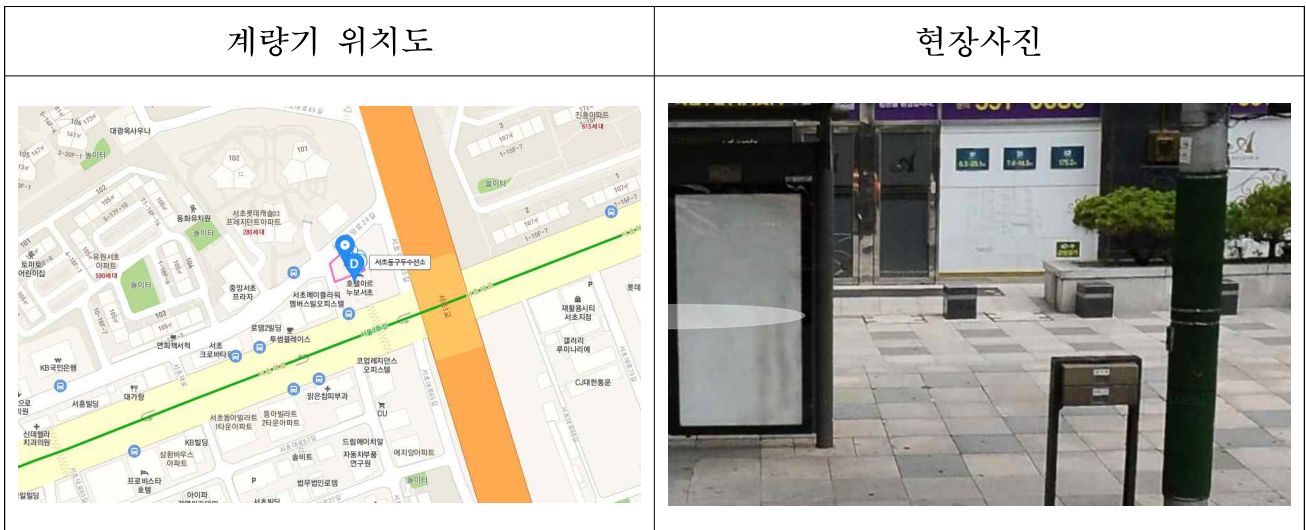
- 관할 사업소 : 강남수도사업소
- 수전주소 : 서초동 1680-1
- 수용가명 : 아\*\*\*\*\*
- 구경·기물번호 : 75mm, 016-929
- 검침장애유형 : 인도 위 돌판 설치,
- 현장사진

- 표준형디자인 맨홀뚜껑(현 서울우수공공디자인 인증제 시설물)로 준치, 원격검침 설치  
우선대상

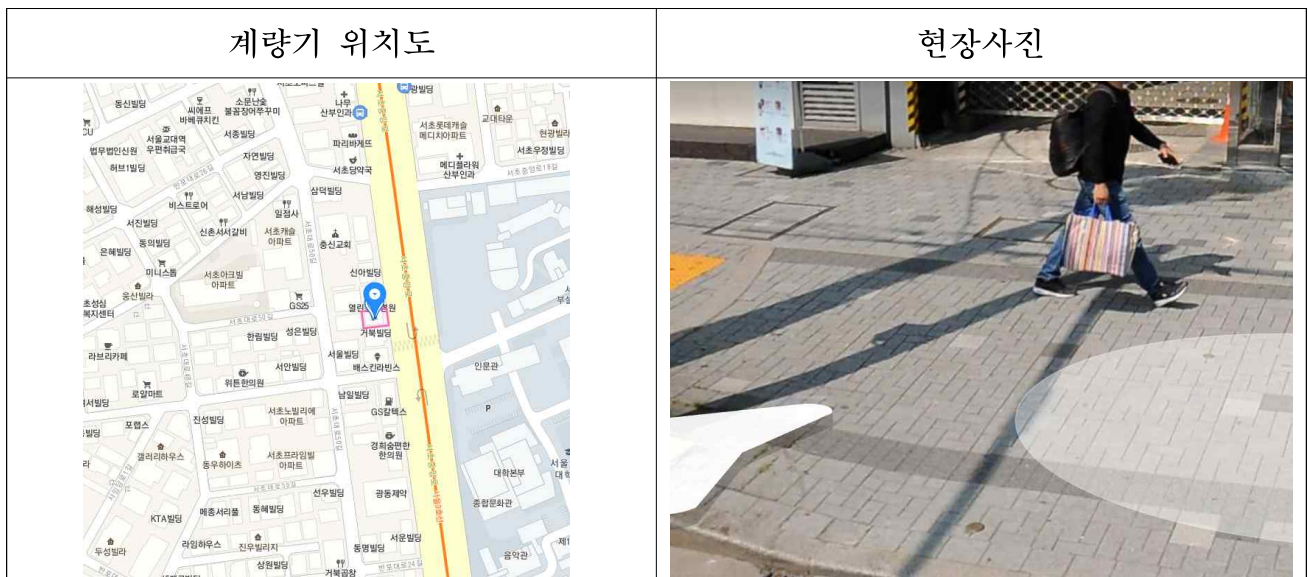
- 관할 사업소 : 강남수도사업소
- 수전주소 : 서초동 1576-7
- 수용가명 : 김\*\*
- 구경·기물번호 : 20mm, D07-12386
- 검침장애유형 : 인도 위 돌판 설치,
- 현장사진

- 사각맨홀뚜껑 설치로 개폐시 낙하 등 안전사고 우려, 원격검침 설치 우선대상

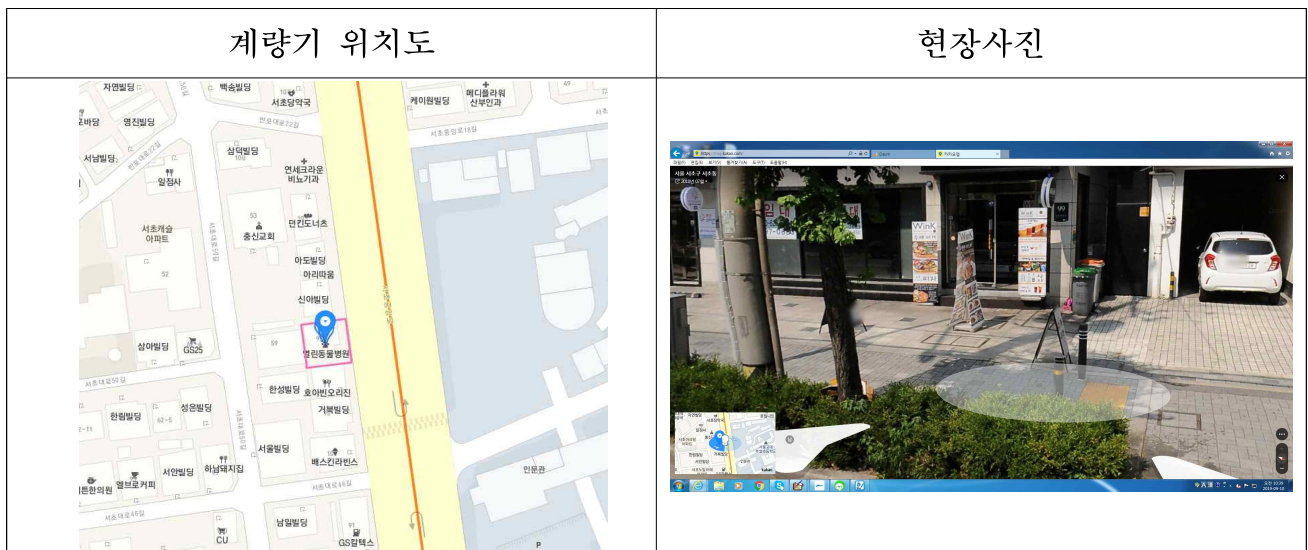
- 관할 사업소 : 강남수도사업소
- 수전주소 : 서초동 1576-6
- 수용가명 : 김\*\*
- 구경·기물번호 : 20mm, P11-110008
- 검침장애유형 : 인도 위 돌판 설치,
- 현장사진

- 사각맨홀뚜껑 설치로 개폐시 낙하 등 안전사고 우려, 원격검침 설치 우선대상

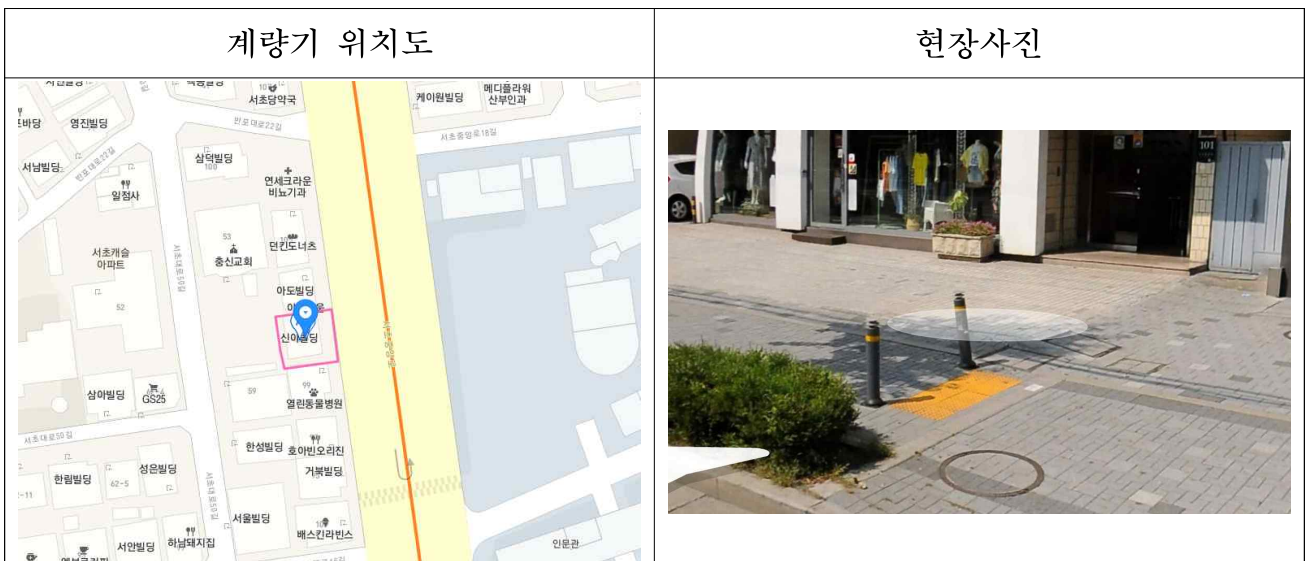
- 관할 사업소 : 강남수도사업소
- 수전주소 : 서초동 1576-5
- 수용가명 : 이\*\*
- 구경·기물번호 : 25mm, d07-1635
- 검침장애유형 : 인도 위 돌판 설치,
- 현장사진

- 사각맨홀뚜껑 설치로 개폐시 낙하 등 안전사고 우려, 원격검침 설치 우선대상

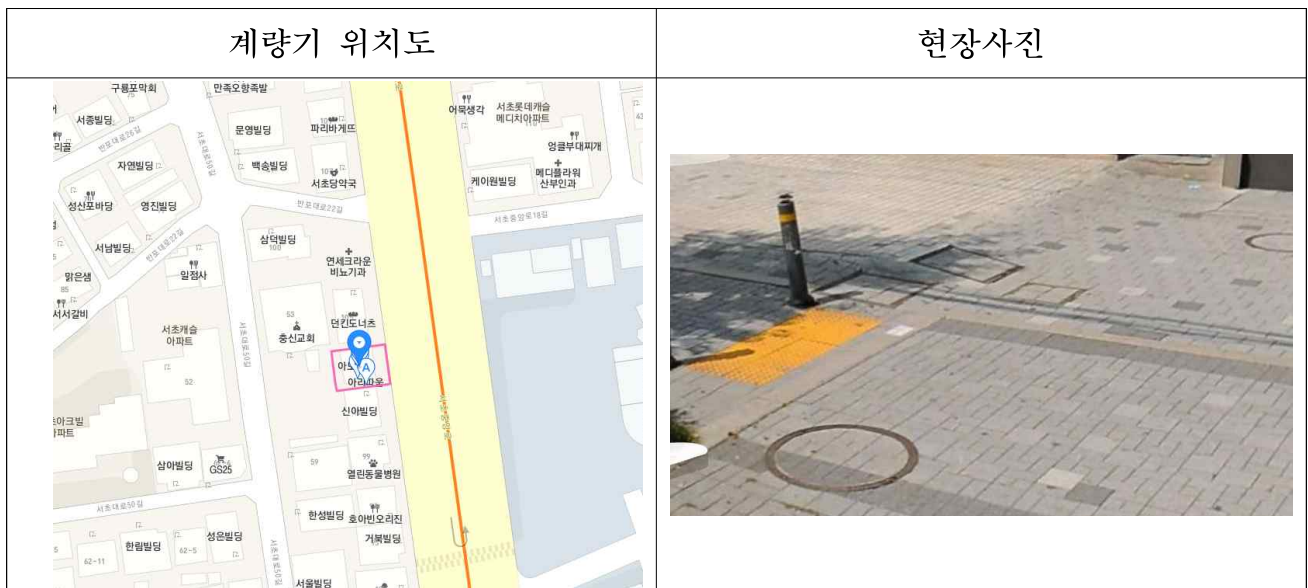
- 관할 사업소 : 강남수도사업소
- 수전주소 : 서초동 1576-4
- 수용가명 : 정\*\*
- 구경·기물번호 : 20mm, P11-142818
- 검침장애유형 : 인도 위 돌판 설치,
- 현장사진

- 사각맨홀뚜껑 설치로 개폐시 낙하 등 안전사고 우려, 원격검침 설치 우선대상

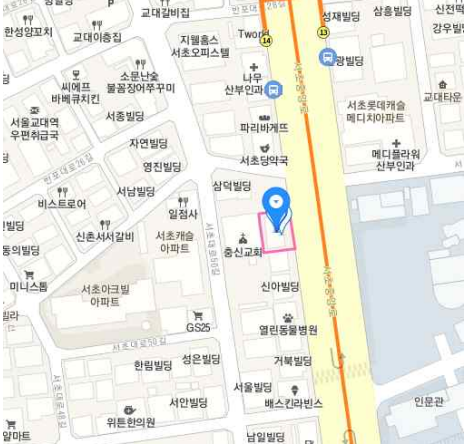
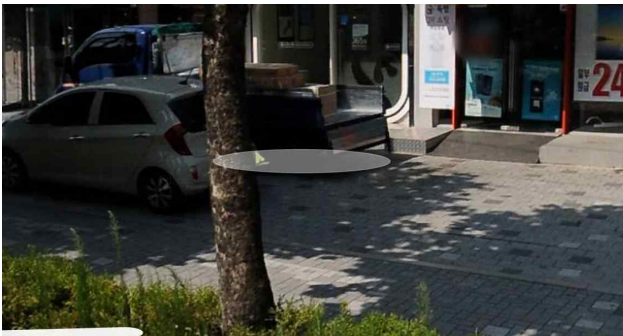
계량기 위치도	현장사진

- 관할 사업소 : 강남수도사업소
- 수전주소 : 서초동 1576-3
- 수용가명 : 홍\*\*
- 구경·기물번호 : 25mm, d18-12669
- 검침장애유형 : 인도 위 돌판 설치,
- 현장사진

- 사각맨홀뚜껑 설치로 개폐시 낙하 등 안전사고 우려, 원격검침 설치 우선대상

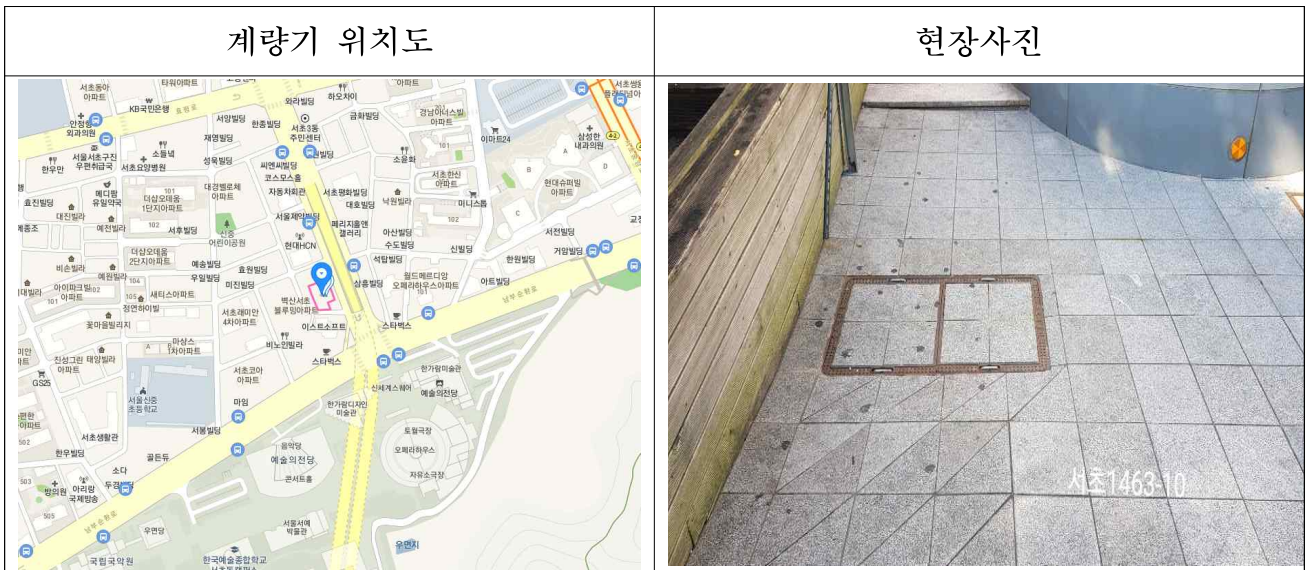
- 관할 사업소 : 강남수도사업소
- 수전주소 : 서초동 1463-10
- 수용가명 : 호\*\*\*
- 구경·기물번호 : 32mm, CPO-600100990
- 검침장애유형 : 인도 위 돌판 설치
- 현장사진

- 사각맨홀뚜껑 설치로 개폐시 낙하 등 안전사고 우려, 원격검침 설치 우선대상

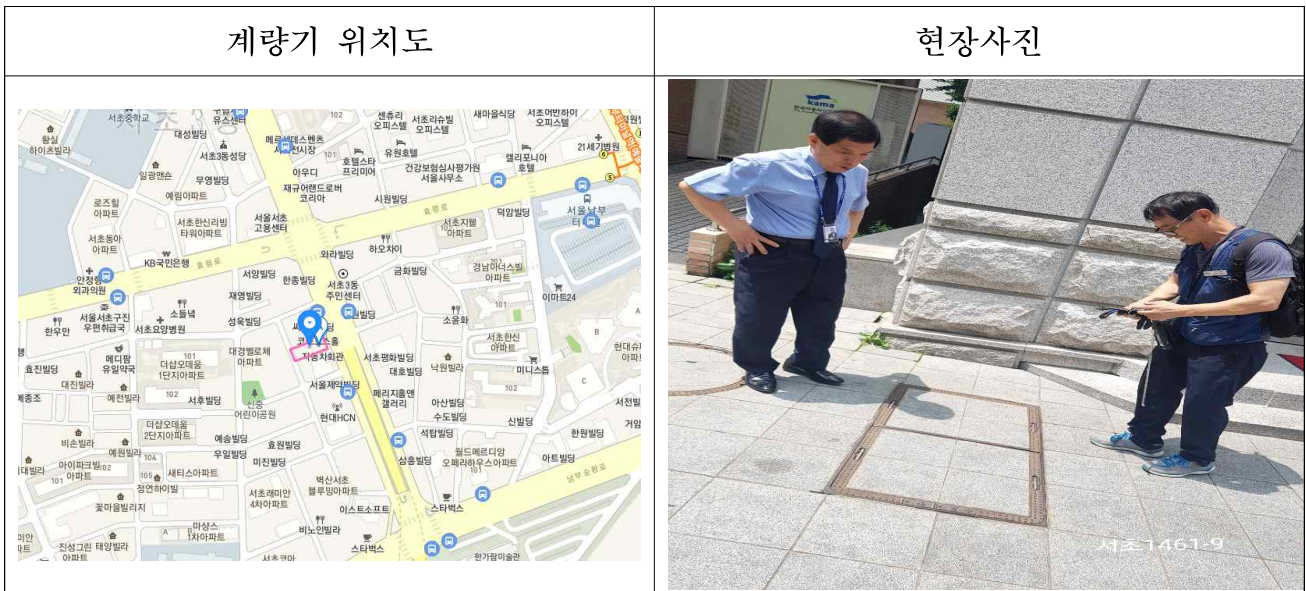
- 관할 사업소 : 강남 수도사업소
- 수전주소 : 서초동 1461-9
- 수용가명 : (주)코\*\*\*\*\*
- 구경·기물번호 : 32 mm, h17-111844
- 검침장애유형 : 인도 위 돌판 설치
- 현장사진

- 사각맨홀뚜껑 설치로 개폐시 낙하 등 안전사고 우려, 원격검침 설치 우선대상

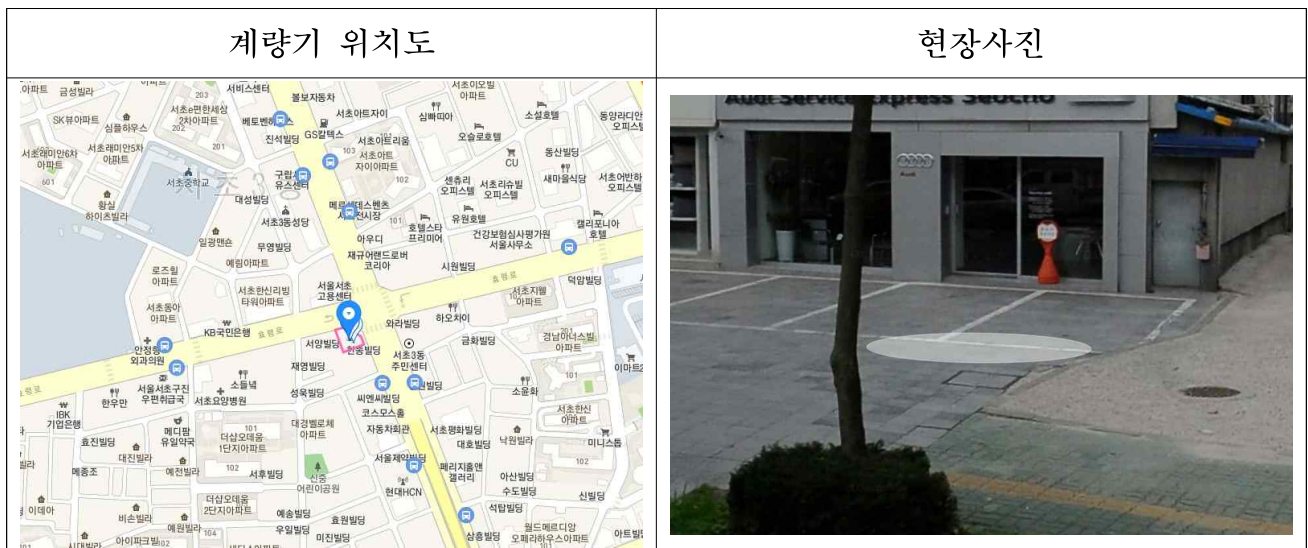
- 관할 사업소 : 강남수도사업소
- 수전주소 : 서초동 1 4 6 0-5
- 수용가명 : 서\*\*\*\*
- 구경·기물번호 : 3 2 mm, F11-2280
- 검침장애유형 : 인도 위 돌판 설치
- 현장사진

- 사각맨홀뚜껑 설치로 개폐시 낙하 등 안전사고 우려, 원격검침 설치 우선대상

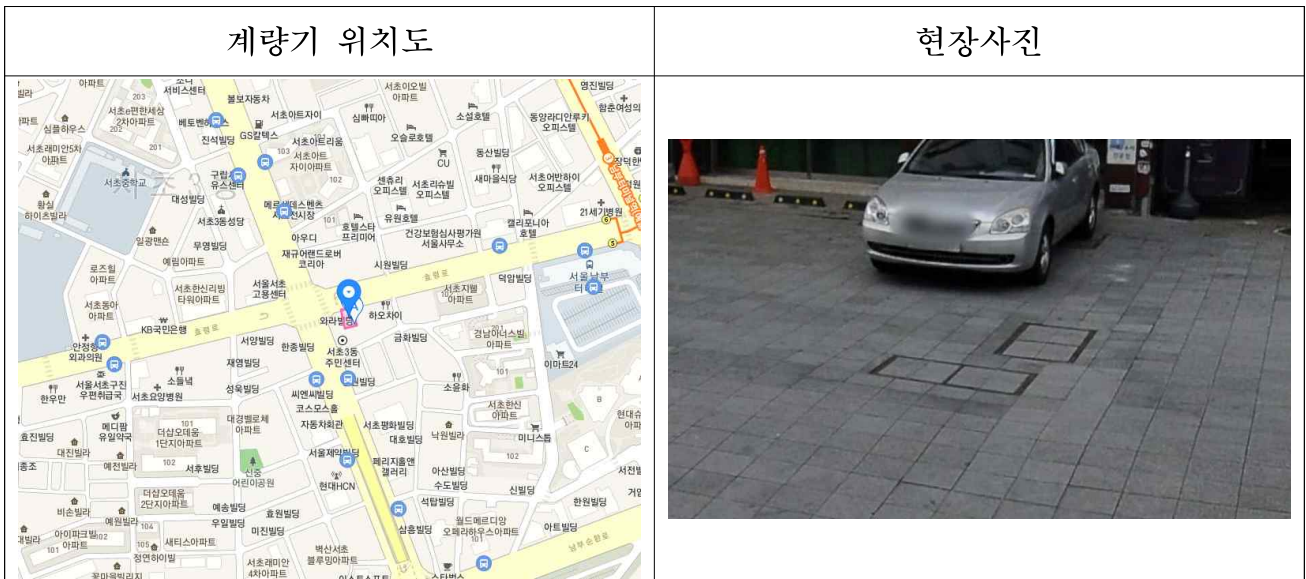
- 관할 사업소 : 강남수도사업소
- 수전주소 : 서초동 1 4 5 9-5
- 수용가명 : 왕\*\*
- 구경·기물번호 : 15 mm, d16-143098
- 검침장애유형 : 인도 위 돌판
- 현장사진

- 사각맨홀뚜껑 설치로 개폐시 낙하 등 안전사고 우려, 원격검침 설치 우선대상

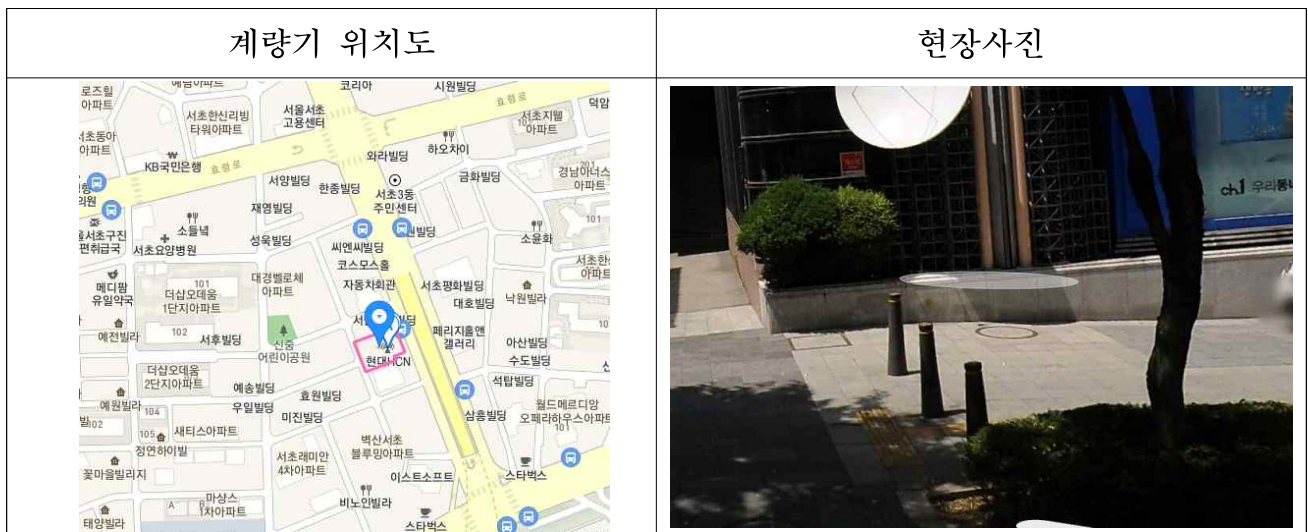
- 관할 사업소 : 강남수도사업소
- 수전주소 : 서초동 1462-7
- 수용가명 : (주)현\*\*\*\*\*
- 구경·기물번호 : 40mm, d16-2721
- 검침장애유형 : 인도 위 돌판 설치
- 현장사진

- 사각맨홀뚜껑 설치로 개폐시 낙하 등 안전사고 우려, 원격검침 설치 우선대상

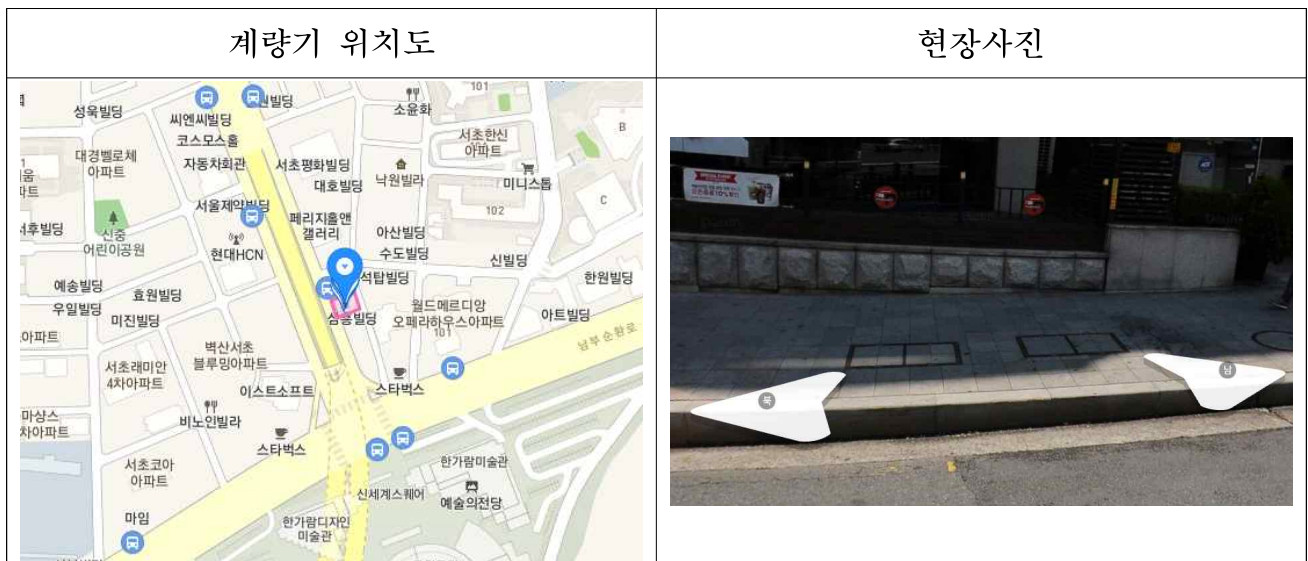
- 관할 사업소 : 강남수도사업소
- 수전주소 : 서초동 1451-78
- 수용가명 : 신\*\*
- 구경·기물번호 : 32mm, h13-11482
- 검침장애유형 : 인도 위 돌판 설치
- 현장사진

- 사각맨홀뚜껑 설치로 개폐시 낙하 등 안전사고 우려, 원격검침 설치 우선대상

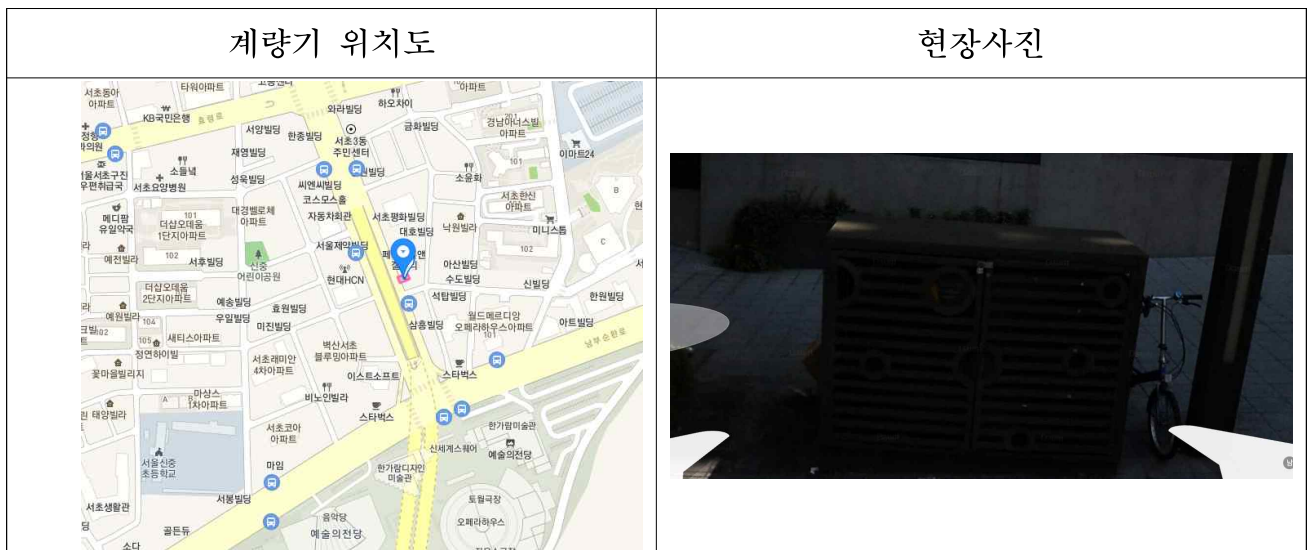
- 관할 사업소 : 강남수도사업소
- 수전주소 : 서초3동 1451-52
- 수용가명 : 이\*\*
- 구경·기물번호 : 20mm, d18-520011
- 검침장애유형 : 인도 위 돌판 설치,
- 현장사진(2018.2.14.디지털계량기로 교체)

- 사각맨홀뚜껑 설치로 개폐시 낙하 등 안전사고 우려, 원격검침 설치 우선대상

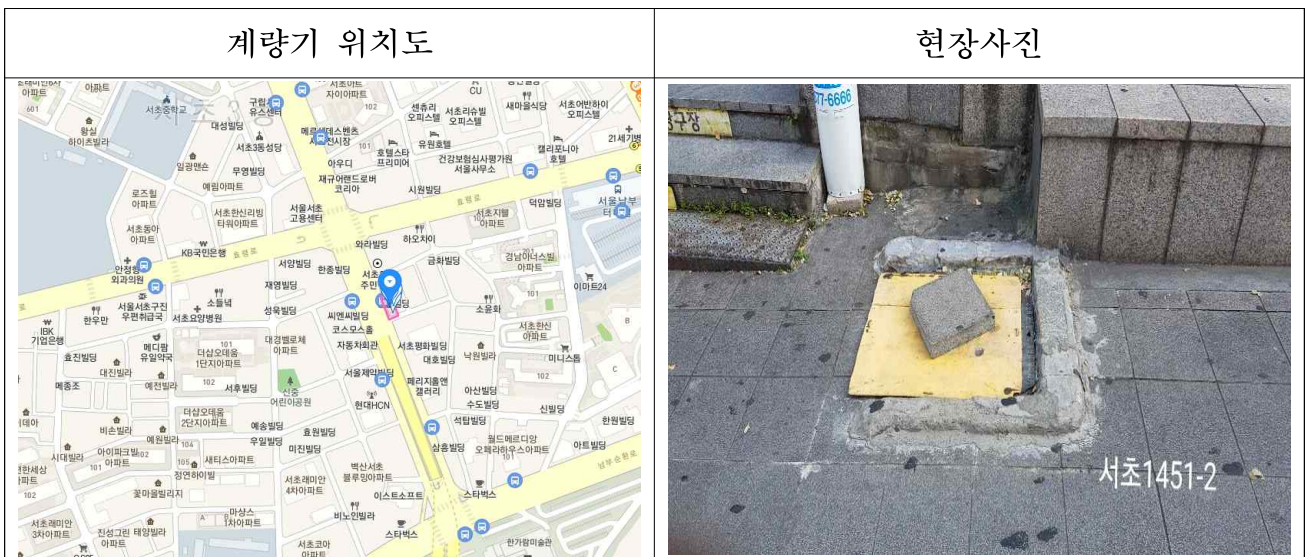
- 관할 사업소 : 강남수도사업소
- 수전주소 : 서초3동 1451-2
- 수용가명 : 왕\*\*
- 구경·기물번호 : 50mm, d12-1246
- 검침장애유형 : 인도 위 돌판 설치,
- 현장사진

- 사각맨홀뚜껑 설치로 개폐시 낙하 등 안전사고 우려, 원격검침 설치 우선대상

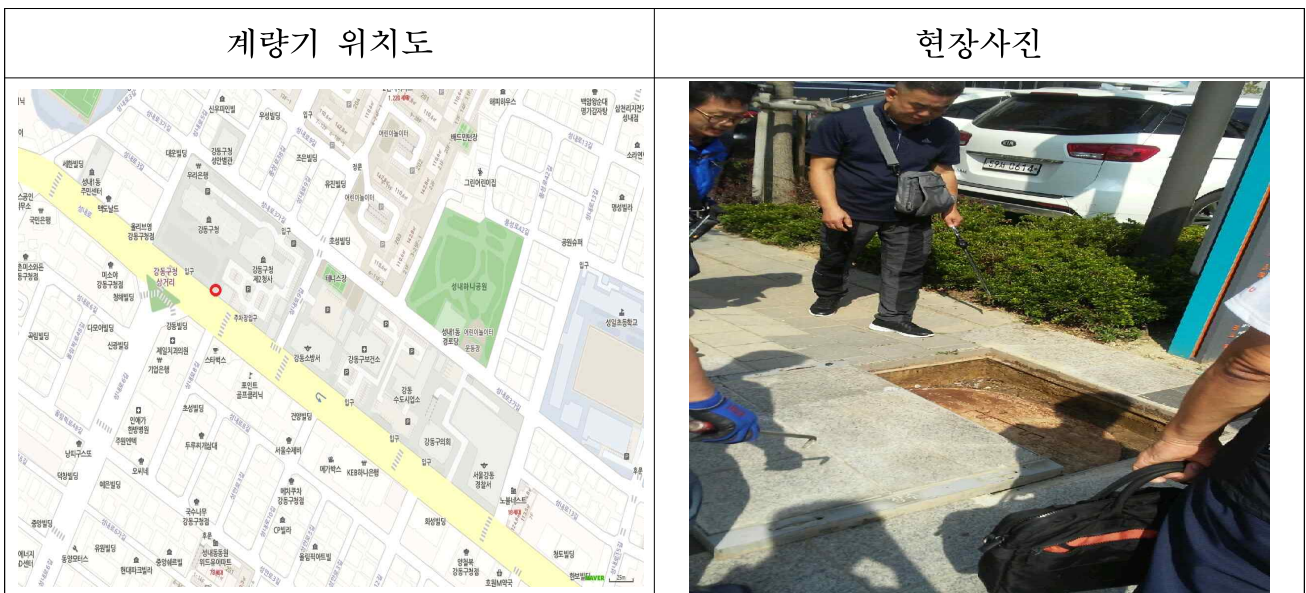
- 관할 사업소 : 강동수도사업소
- 수전주소 : 강동구 성내로25 (고객번호 : 040243870)
- 수용가명 : 강동구청 총무과
- 구경·기물번호 : 50mm, d-18-00002601
- 검침장애유형 : 맨홀 위 돌판 설치
- 현장사진

- 단순히 경관을 위해 맨홀위에 고중량 사각돌판 설치, 고중량으로 개폐가 어려워 검침원 3~4명 필요, 유지관리부서인 강동구청 총무과에 원상복구 요청. 원격검침 설치 우선대상

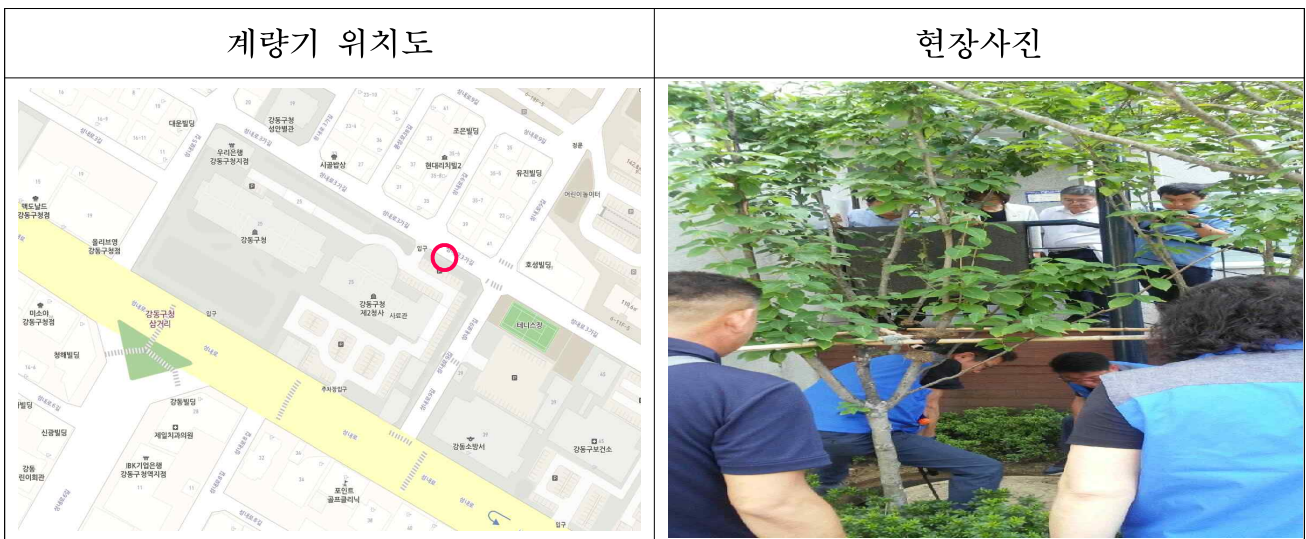
- 관할 사업소 : 강동수도사업소
- 수전주소 : 강동구 성내로25 (고객번호 : 024616603)
- 수용가명 : 강동구청 총무과
- 구경·기물번호 : 75mm, I-13-00000136
- 검침장애유형 : 맨홀 위 화단설치(심도2m)
- 현장사진

- 수도계량기 맨홀위에 화단설치로 심도가 깊어져 검침시 추락위험 원인 제공. 유지관리 부서인 강동구청 총무과에 원상복구 요청. 원격검침 설치 우선대상
