## 공공시설물에 의한 검침장애 급수시설 현황

### 1. 공공시설물 검침장애 수전 현황

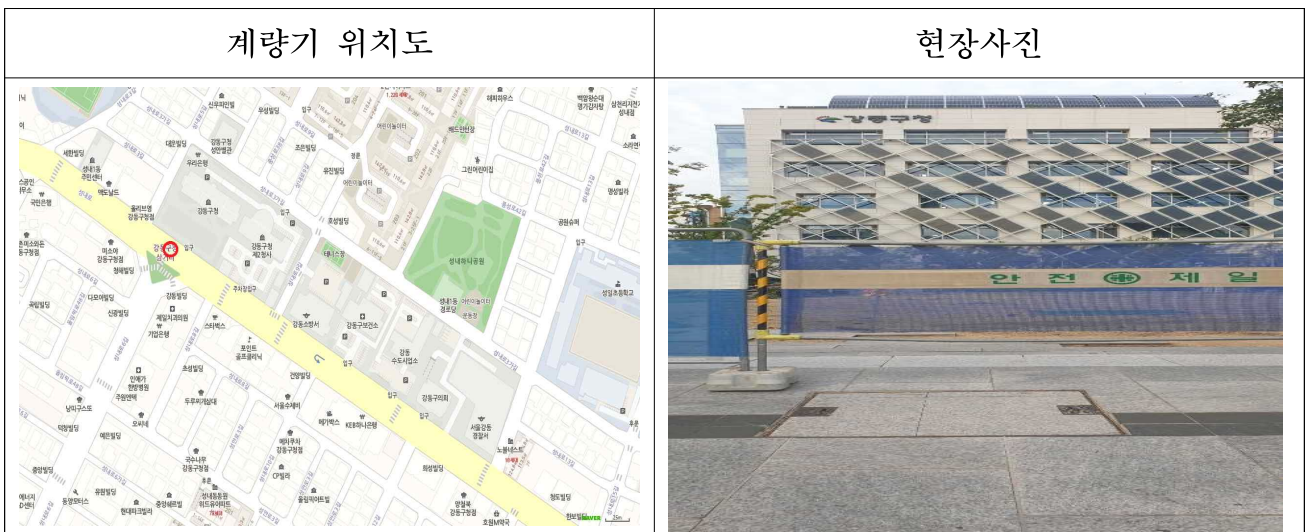
- 관할 사업소 : 강동수도사업소
- 수전주소 : 강동구 성내로 25 도시디자인거리 수도 (고객번호 : 36162315)
- 수용가명 : 강동구청 도로과
- 구경·기물번호 : 50mm, d-13-00001916
- 검침장애유형 : 인도 돌판 설치
- 현장사진

- 단순히 경관을 위해 맨홀위에 고중량 사각돌판 설치, 고중량으로 개폐가 어려워 검침원 3~4명 필요, 유지관리부서인 강동구청 도로과에 원상복구 요청. 원격검침 설치 우선대상
