대공원내 기계설비 긴급보수·정비 계획

2014. 12.

서울대공원
(시설과)

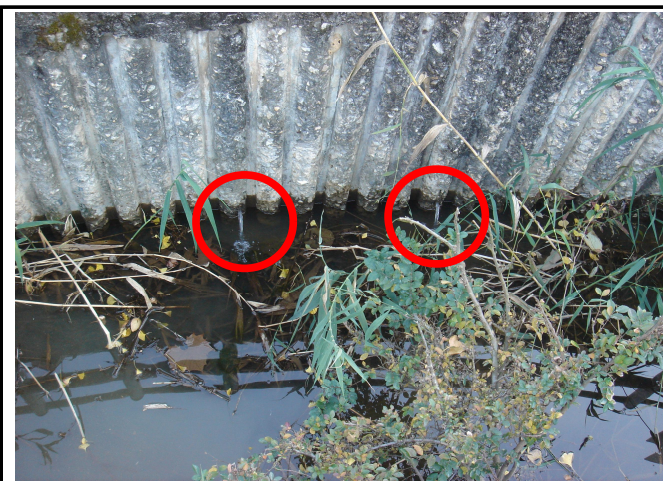
- 대동물관 코끼리 방사장 내 매립 잡용수배관(D:150mm) 누수
 - 종합안내소 앞 지하공동구 잡용수 배관(D:300mm)에서 분기한 중앙분수대 배관(D:100mm) 누수
- ※ 고압전선을 관통하여 설치되어 있으며, 관은 현재 사용하지 않으나, 차단밸브 및 배관 노후로 누수발생하여 밑에 전선으로 떨어지고 있음

대동물관 코끼리 방사장 모트로 잡용수 누수 분출

- 대동물관의 잡용수 배관 장기사용에 따른 노후로 누수발생되어 대동물관 방사장 및 주변 방사장 폰트드내 급수공급이 어려운 상태임.
- 종합안내소 앞 지하구내 잡용수배관(D:300mm)관에서 고압전선을

- 대동물관 잡용수관 누수로 급수공급이 어려운 상태로 동물의 적정 생육환경을 유지할 필요가 있고,
- 종합안내소 앞 지하구내 잡용관 누수지점이 고압선과 접하여 있어 전기 안전사고 우려가 있으며 현재 누수 배관은 사용하지 않은 배관으로 이를 긴급히 철거하여 시설물유지관리에 만전을 기하고자 함.

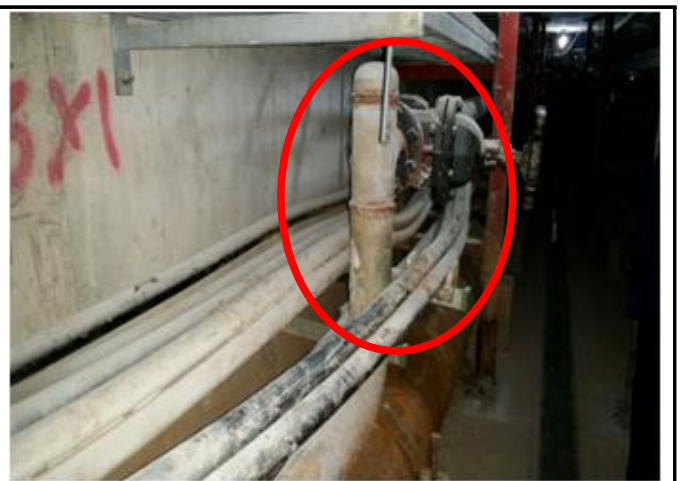
종합안내소 앞 지하공동구 고압전선 관통
잡용수배관 누수

관통하여 분기한 중앙분수대용 잡용수 배관(D:100mm)이 노후 부식으로 밸브 및 배관에서 누수 중인 상태로 있어 전기 안전사고 등의 발생이 우려됨.

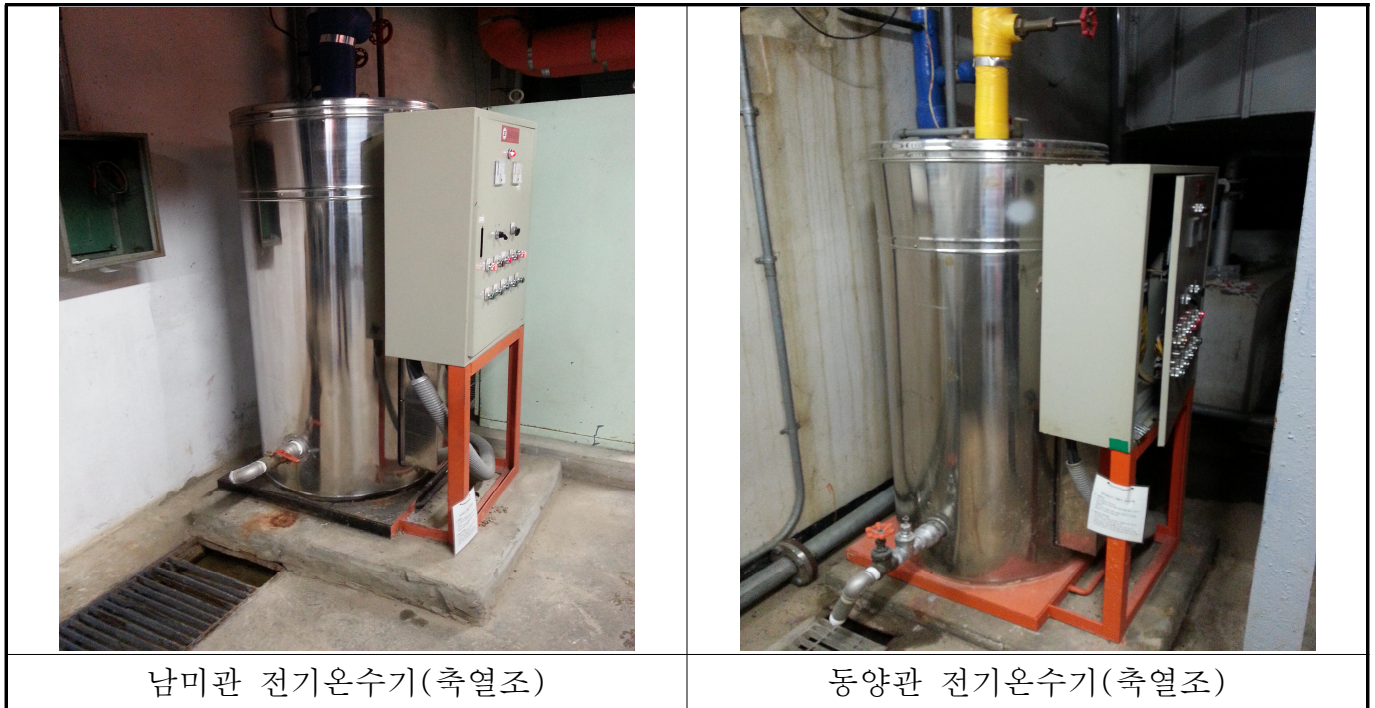
< 전기온수기 사진 >

구 분	남미관	동양관	비고
수조용량	약100톤	약80톤	
전기온수기(축열탱크) 용량 및 소비전력	400L/80kw	400L/80kw	설치년도 : 1996년

- 기존 전기온수기 용량 부족으로 온수기 히터(80kw) 상시 가동
- 수조 상부가 개방되어 있어 수조 내 물 온도와 관람실 대기 온도가 열전달에 의해 열손실 발생
- 전기 자동판넬 장기 사용으로 전기 합선에 의한 화재 우려

- 전력 소비가 적은 고효율 EHP 실외기를 이용한 시스템보일러 적용과 수조 부하에 적응할 수 있도록 축열조 적정 용량 확보
 - 남미관 2톤, 동양관 1톤 적용
 - ※ 연간 전기요금 103백만원 절감('13년 전기요금 대비 12.9% 절감)
- 실내 냉난방 온도와 수조의 온도차가 없도록 운전방식 개선
- 기존 전기온수기는 비상용으로 활용
