| 연 번 | 23 | 점검지점 | 서울 강남구 도곡로 404앞 한티역사거리 부근 | | | | |
| 사고일 | 2018.11.20. | | 피해내용 | 종상 | 1 | 경상 (부상) | 21 |

현장점검 사진

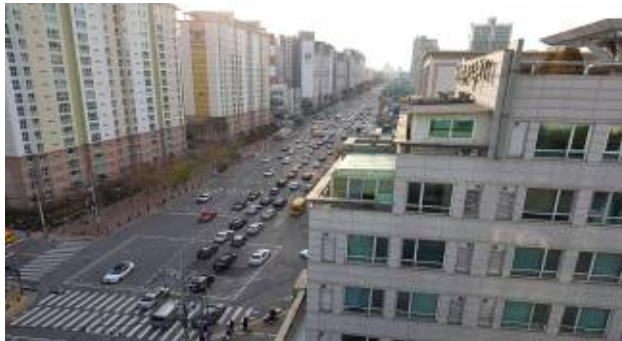
(개 선 전)

| 1)좌회전대기차로 연장 [8m, 한티역 교차로 동(대치삼성아파트) → 도곡역(남) 방향 2)무단횡단 금지시설(불법유턴예방) 18.5m 설치 (안전지대) 3)교차로 상충면적 감소 (한티역4R→대치삼성아파트 방향 유입부 정지선 이설) 4)차로변경(#543) 노면표시 2개소 신설 (롯데백화점 진출 부가차로부) 5)유도선(#525) 노면표시 신설 [탄천(동) → 한티역(서) 진행방향] 6)진행방향 및 방면(#540) 노면표시 신설 | | [미개선 사유] ○ 서울시청에서는 대형교통사고의 경우, 경미한 사고에 대해서는 관련 예산의 집행에 어려움이 있음 | | | 개선완료 <input type="checkbox"/> 일부개선 <input type="checkbox"/> 공사 중 <input type="checkbox"/> 미개선 <input checked="" type="checkbox"/> 기타(개선불필요) <input type="checkbox"/> | | |
