시설물 부재별 점검사항

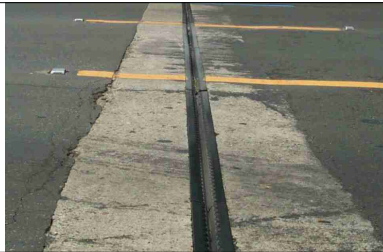
점검부위		점검항목
▷ 공통	- 아스팔트	- 균열(미세, 선상, 격자형), 함몰(패임), 마모 - 소성변형(요철, 바퀴자국, 단차), 청소상태
	- 콘크리트	- 균열, 마모, 박리, 파손
▷ 신축이음 전후, 구조물 경계	- 단차, 침하

▷ 곡선부, 중차량 통행차로	- 마모, 바퀴자국

▷ 배수구 주변	- 물고임(배수구 간격, 유출구 위치)

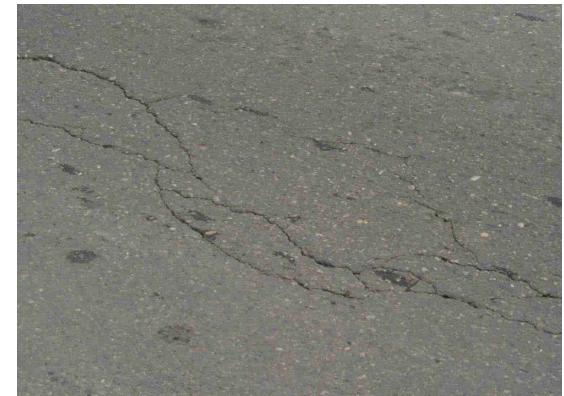
<균열>

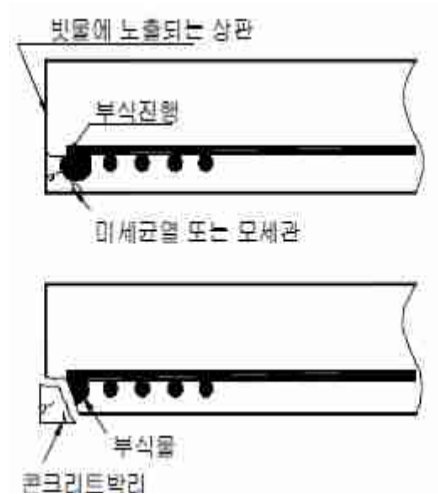
〈지점부 콘크리트 박리〉

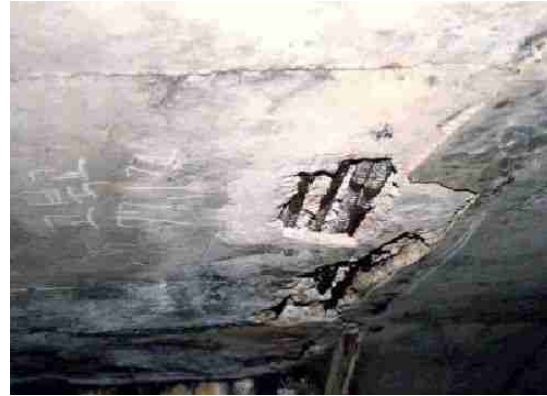
<철근부식노출>

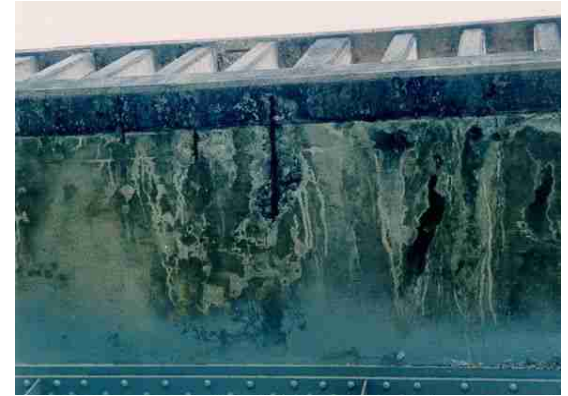
<누수, 백태>

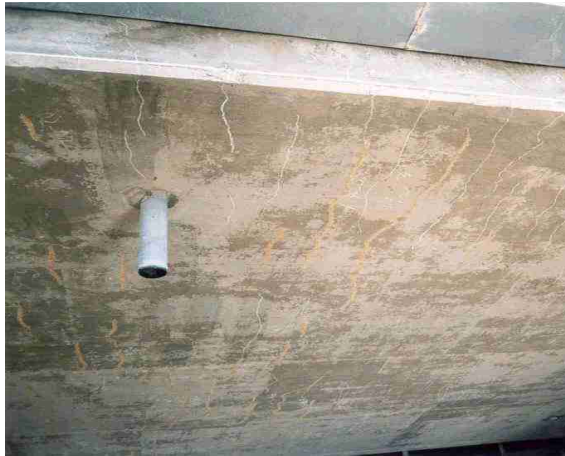
<슬래브하면 흰균열>

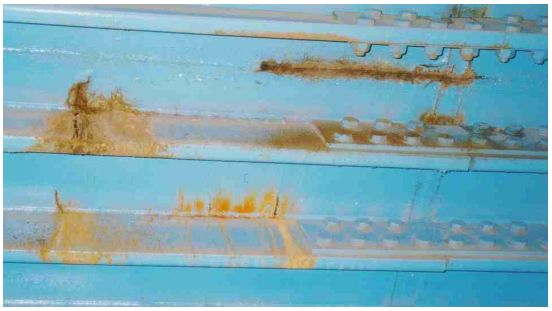
<p><용접부 균열></p>	  <p><볼트손상></p>	  <p><용접교차부 균열></p>
-------------------------	---	--	---

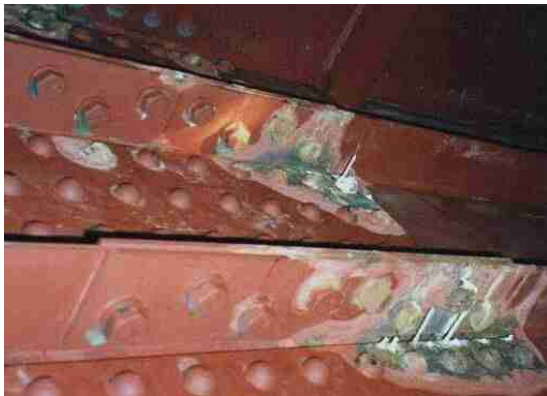
<현장이음부 부식>

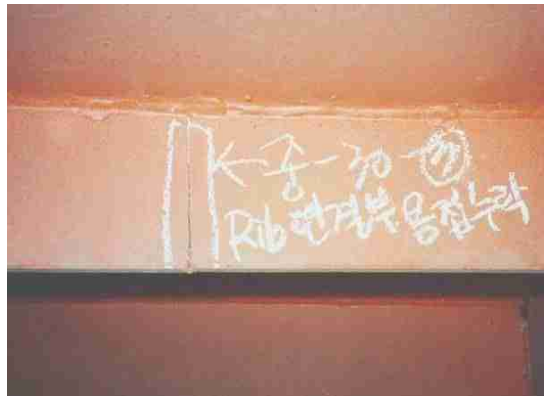
<용접불량>

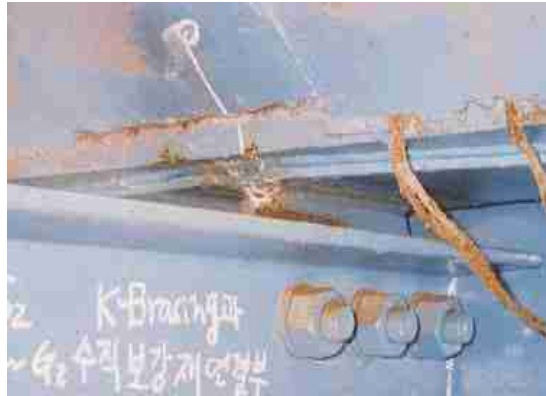
<가로부 연결보강재 균열>

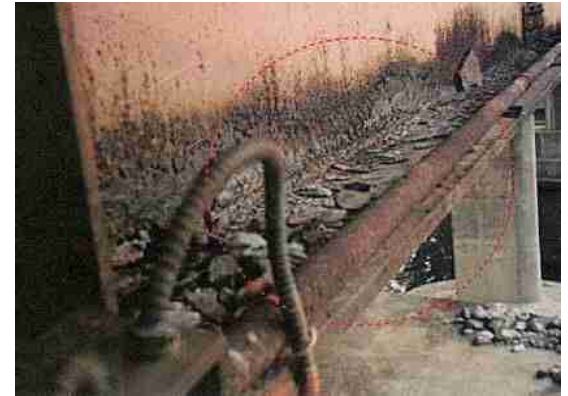
<신축이음 하단 거더 부식>

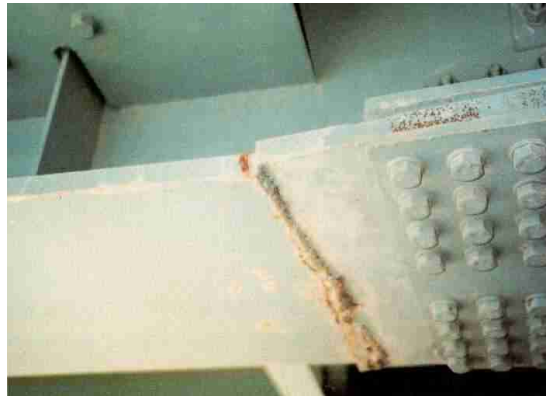
<맞대기 용접부 용접불량>

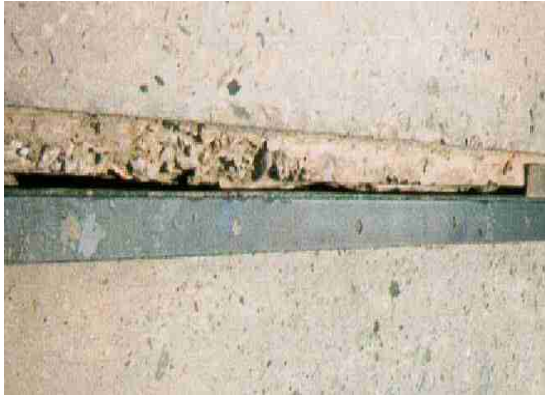
<본체 앵글 파손>

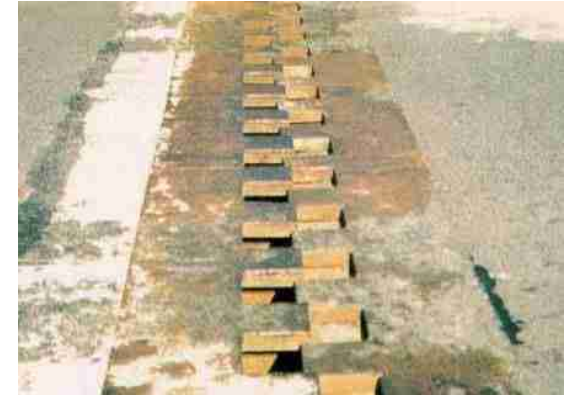
<본체 유간과다>

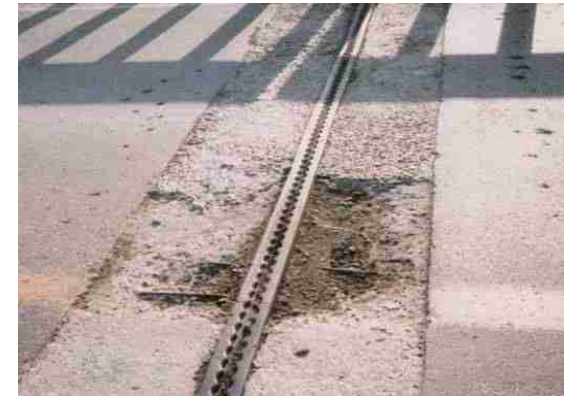
<후타재 파손>

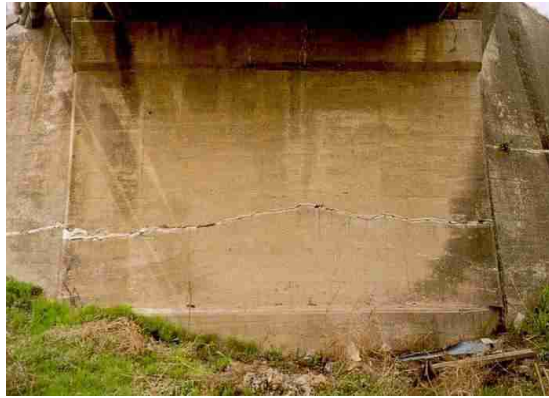
<구체 횡방향 균열>

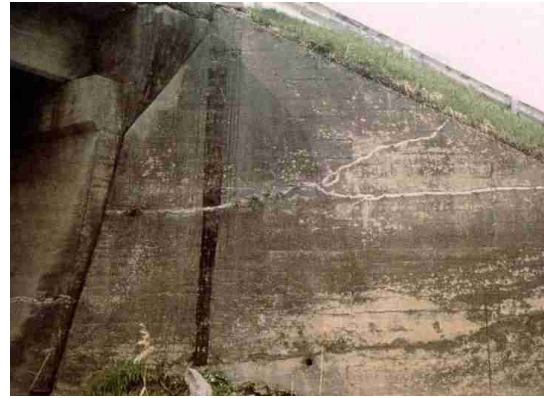
<날개벽 균열>

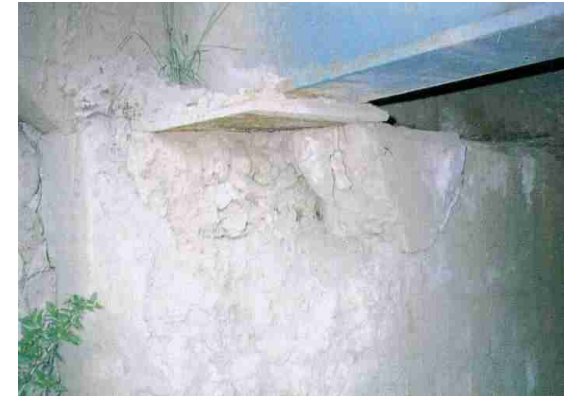
<반침부 파손>

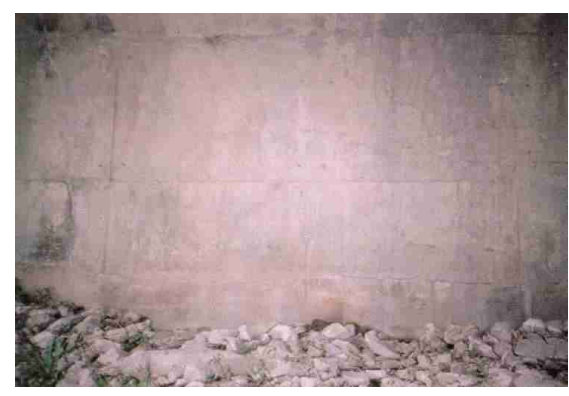
<수면접촉부 침식>

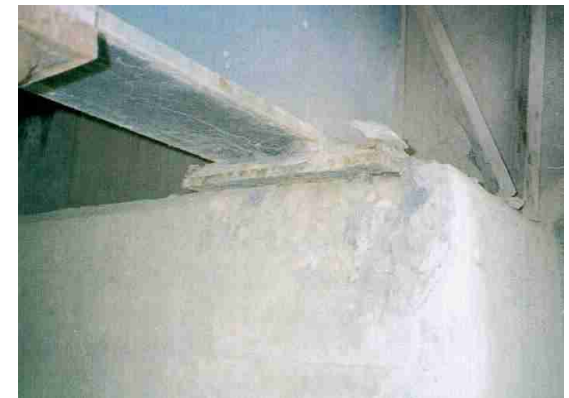
<두부 박락>
