## IV 주요 사업지

### 1 청량리 경동시장로

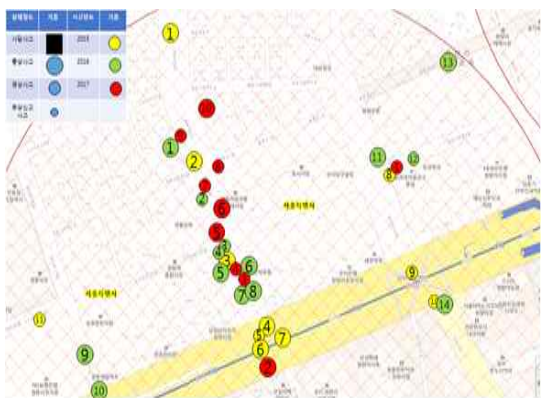
【 사고현황 】

- 상가물건 적치로 보도·차도 일부를 점유, 보행공간이 없어 차도로 보행
- 주차장 이용차량과의 접촉사고, 교차로 시거 미확보로 인한 사고 등 발생

※ 서울시 노인보행사고 발생 1위(36건)

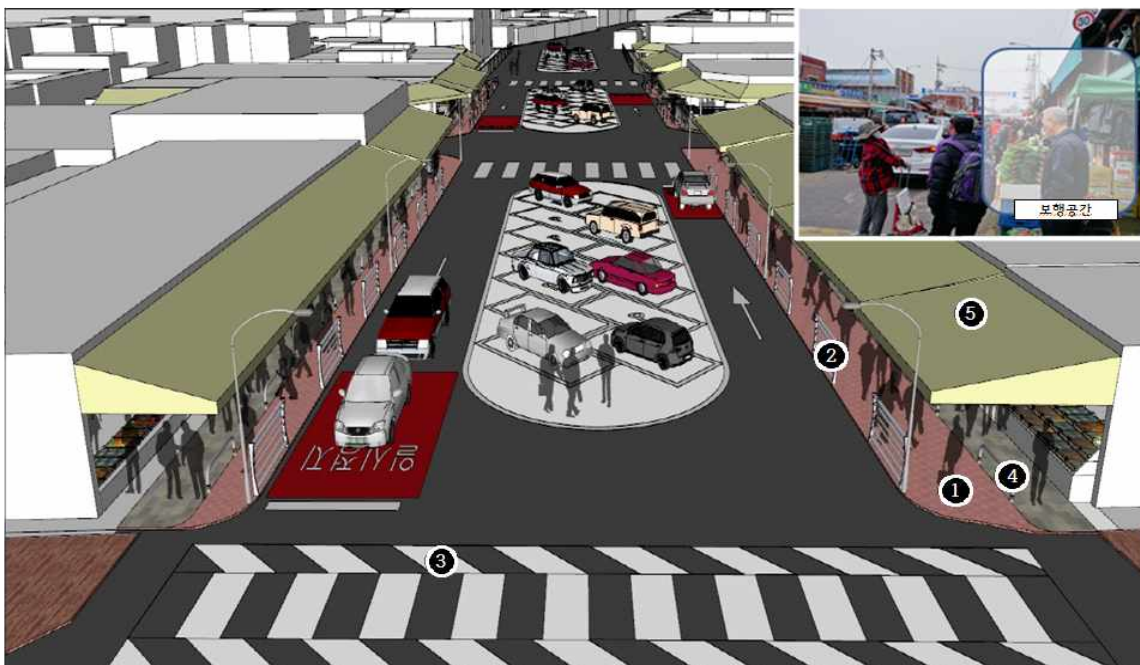
#### 〈 설 치 조 감 도 〉

#### ⑤ 보도 상 캐노피 설치 공사

- 서울시 소상공인정책담당관 사업비 교부 : 10.5억원
  - 동대문구 경제진흥과 사업추진 : 설계 완료, '19. 4월 중순 착공
- ※ 동대문구 시장 현대화 사업의 일환으로 추진
