미 리 내 다 리 수 중 정 밀 점 검 보 고 서

2009. 8.

서울대공원관리사업소

점검기관: [주]효성티이씨

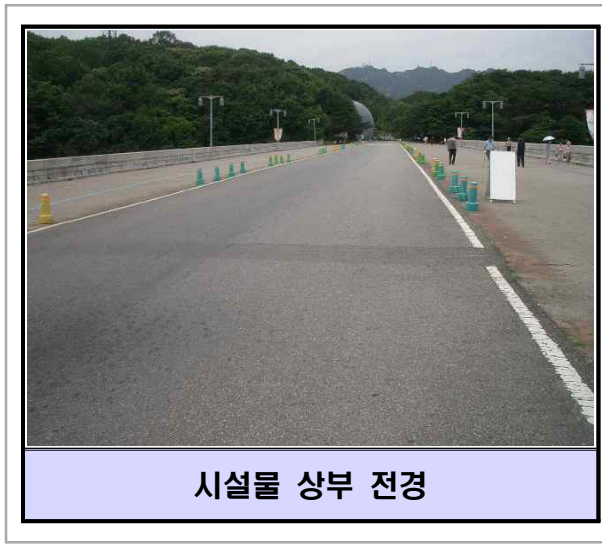
시설물 상부 전경

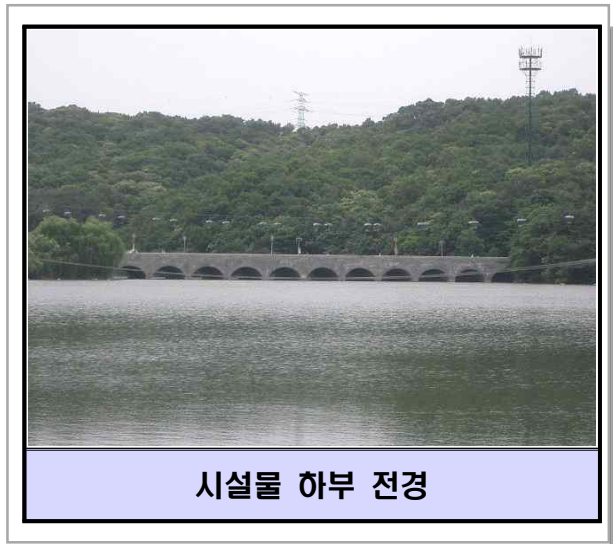
시설물 하부 전경
