염창교외 7개소 정밀점검용역  
보 고 서

【행주2교】

2004. 9.

서울특별시 강서도로관리사업소

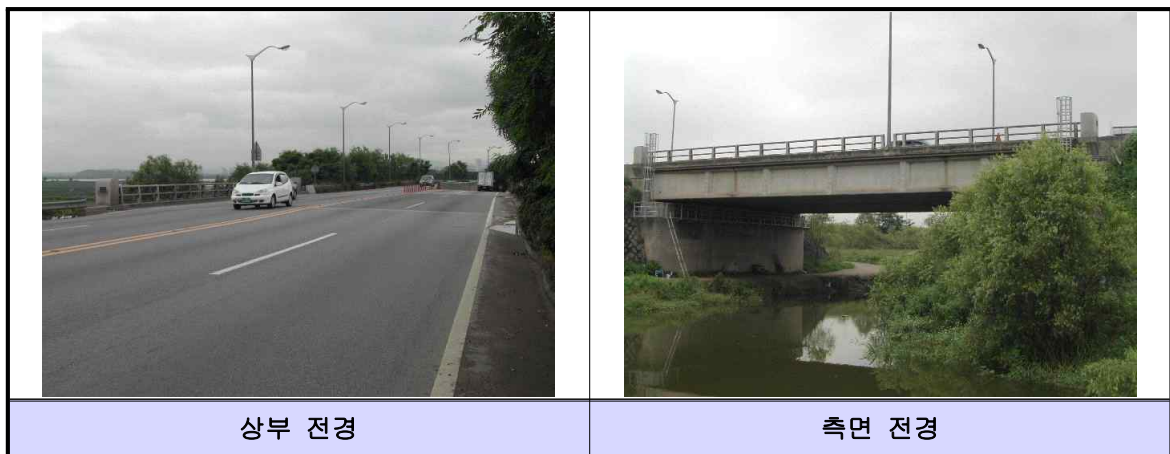
【그림2-1】 과업대상 전경

본 과업 대상교량인 행주2교는 김포시 고촌면 전호리에 있는 교량으로 1993년에 준공되었으며, 총연30.0m, 교폭 18.5m로 구성되어 있다. 본 교량의 상부구조는 PSC Beam으로 1경간으로 구성되어 있으며, 하부구조는 교대 반중력식으로 시공되었다.

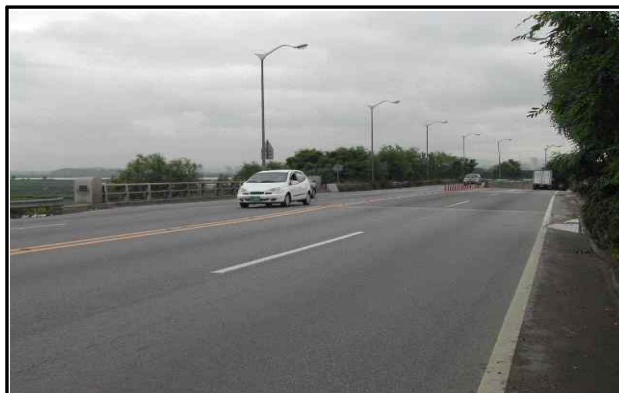
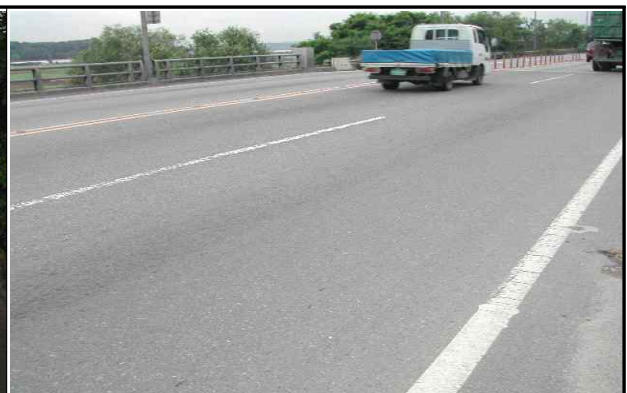
구분	위 치	결함 및 손상내용	등 급	발생 원인 추정
교면포장	S1	포트홀	B	공용년수의 경과와 주기적인 차량의 활하중에 의한 손상

교면포장 전경-1

교면포장 전경-2

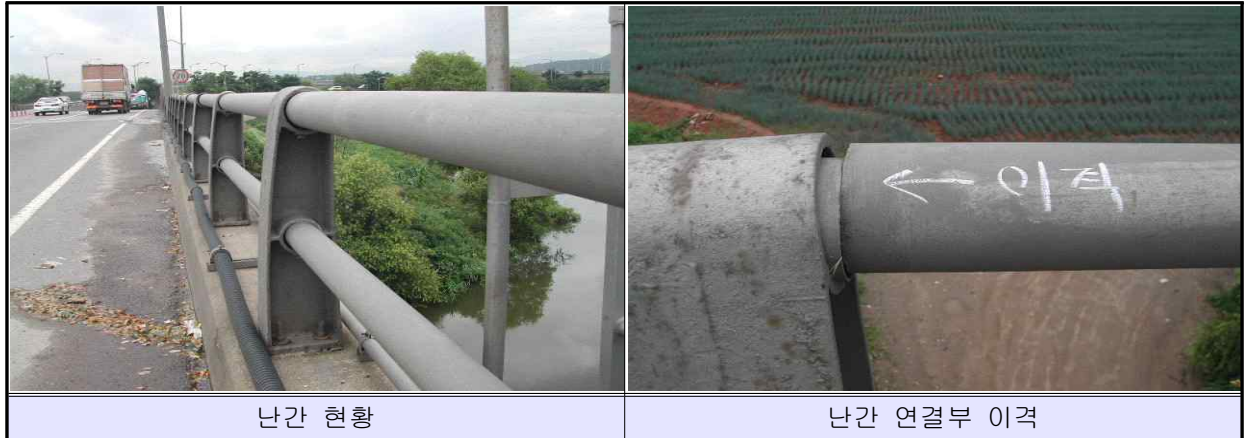
구 분	위 치	결함 및 손상내용	등 급	발생 원인 추정
난간 및 연석	난 간	난간 연결부 이격	B	공용년수의 경과로 인한 손상

본 교량의 난간은 강재로 설치되어 있고 공용중 손상으로 보이는 연결부 이격이 1개소에서 조사되었고 전반적으로 양호한 상태이다.

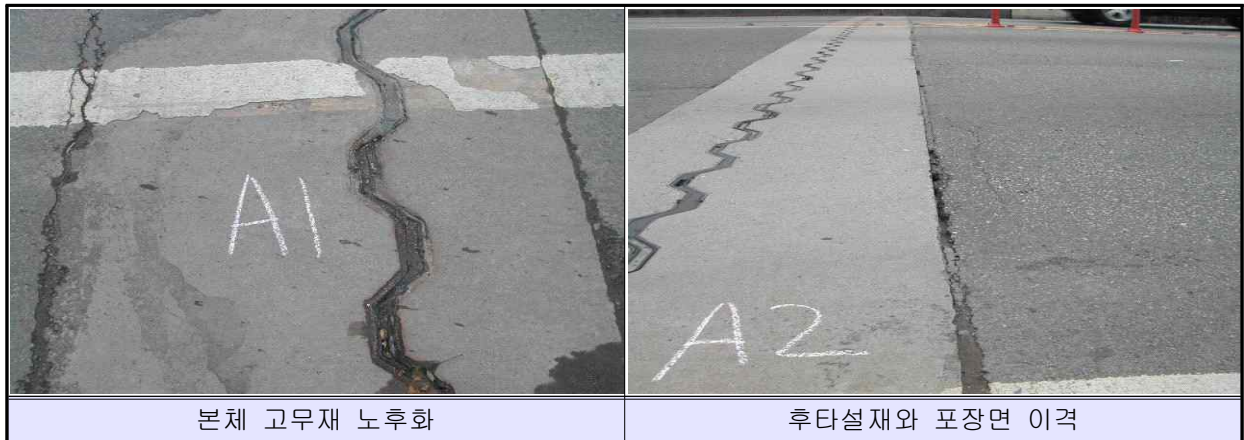
구분	위치	결함 및 손상내용	등급	발생 원인 추정
본체	A1, A2	본체 고무재 노후화	C	공용년수의 경과로 인한 손상
후타재	A2	이격	B	공용년수의 경과로 인한 손상

본 교량의 신축이음장치는 공용기간중 계절별 온도변화 및 차량의 활하중에 의한 영향으로 본체 고무재의 노후화 및 후타설재와 교면포장의 이격이 발생한 상태로서 우수시 누수로 인한 하부 부재의 내구성 저하를 초래할 것으로 판단되며, 추가적인 열화방지를 위해 보수 및 교체가 필요한 것으로 판단된다.

구분	손상현황	보수·보강 방안	보수공법	보수시기
배수시설	배수관 길이 부족	배수관 길이부족으로 인하여 교면수가 바닥판하면으로 유입되고 있으므로 배수관 설치가 필요하다.	배수관설치	중기
신축이음장치	본체 노후화	본체 노후화 파손으로 향후 교량하부에 내구성 저하를 초래하므로 노후화의 진전여부 확인 후 신축이음 교체등이 요구된다.	신축이음장치 교체	장기
교좌장치	편기 발생 이동여유량 부족	교좌장치의 편기, 이동여유량 부족은 시공시 발생한 손상이며, 향후 교량의 이상거동의 우려가 있는 바, 지속적 관찰후 적절한 공법으로 보수가 요구된다.	단면보수공법	중기

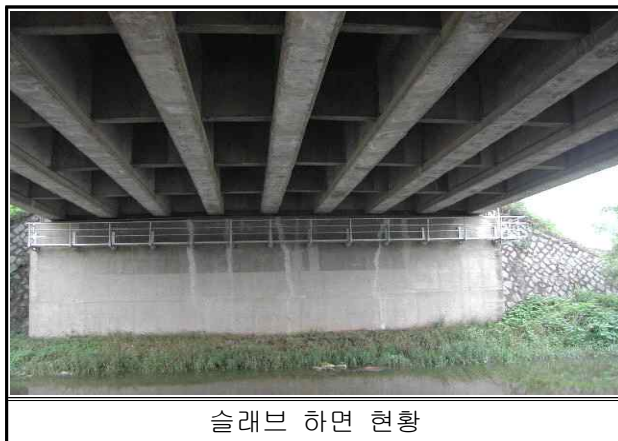
구분	위 치	결함 및 손상내용	등 급	발생 원인 추정
슬래브하면	S1	손상없음	A	-

본 교량의 슬래브 하면은 양호한 상태로 조사되었다.

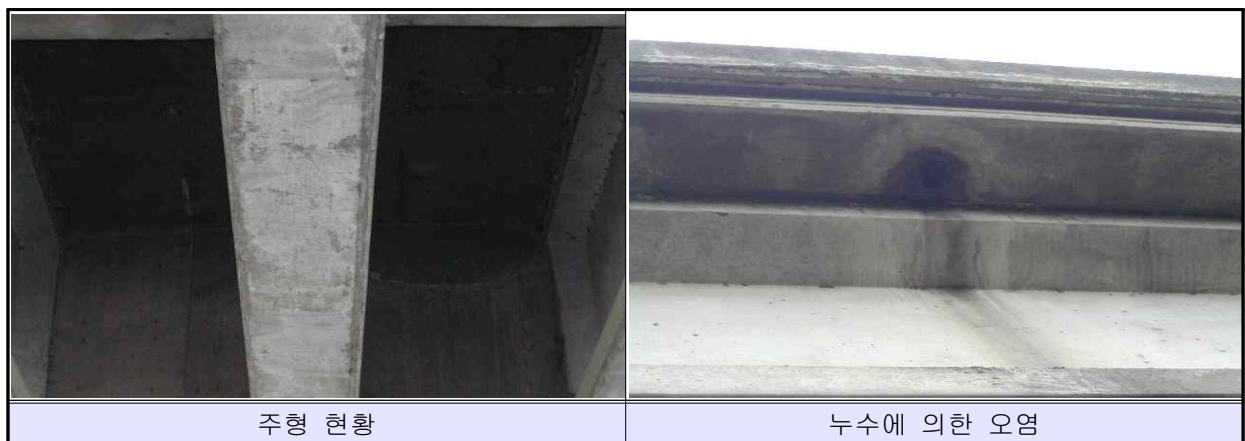
구분	위 치	결함 및 손상내용	등 급	발생 원인 추정
주형	S1G1	누수에 의한 오염	B	배수길이 부족
가로보	-	손상없음	A	-

본 교량의 주형 및 가로보는 전반적으로 양호한 상태를 나타내고 있으나, 배수길이 부족으로 인한 오염이 일부 조사되었다.

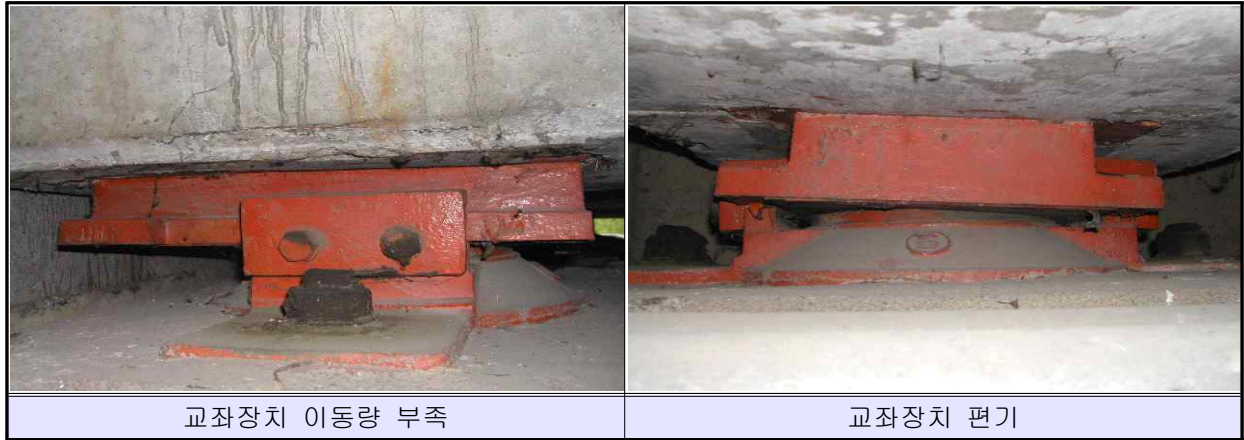
구 분	위 치	결함 및 손상내용	등 급	발생 원인 추정
교좌장치	A1, A2	편기 및 이동량부족	C	시공오차

본 교량의 교좌장치는 총 18개가 설치되어 있으며 시공오차에 의한 받침 편기가 5개소에서, 일방향 교좌장치의 경우 2개소에서 여유량 부족이 조사되었다. 여유량이 부족한 경우 원활한 응력전달을 위하여 상부 플레이트를 절삭하여 여유량을 확보한 뒤 지속적인 주의 관찰을 하도록 한다.
