83 화장실 ~ 용암천 약수터간 보행환경 개선사업

2009. 05.

서울특별시 남산공원관리사업소

과업의 개요

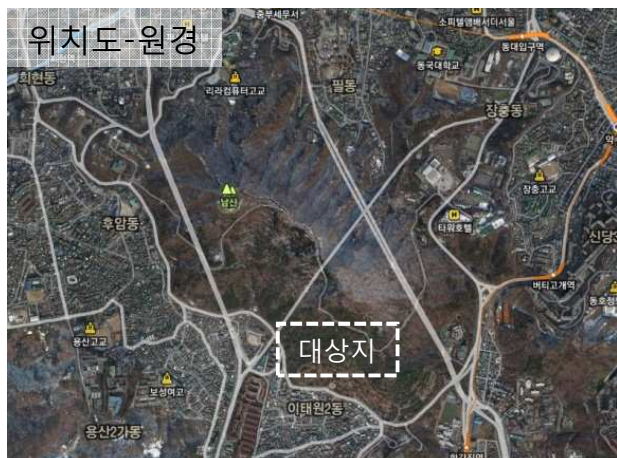
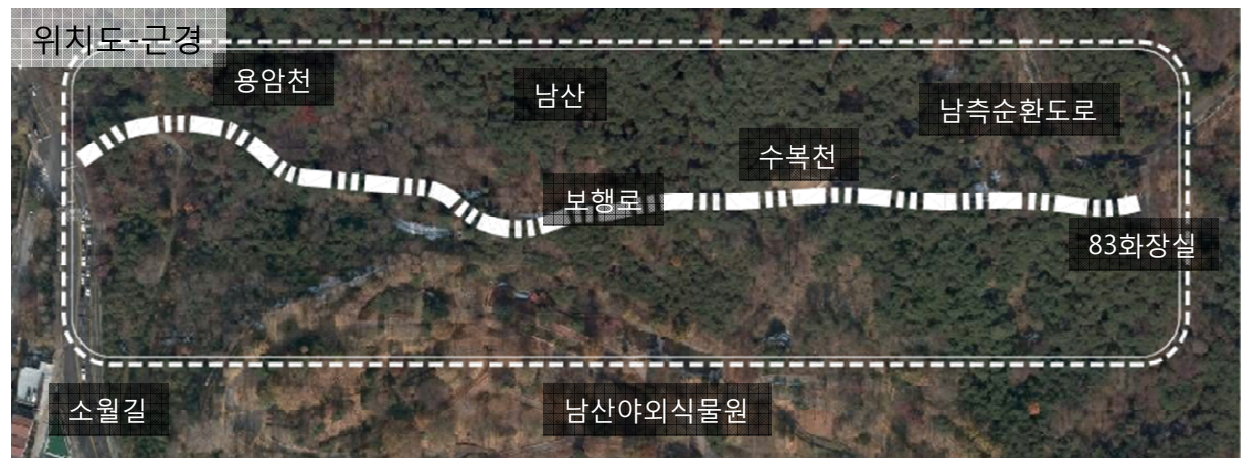
불필요한 인공구조물로 보행환경 경관성 침해
우천이나 등산객으로 인한 일부 보행로 침식
수로 및 석축으로 형성된 벽면의 노출
일부구간의 하부식생환경의 불량으로 원지반 노출

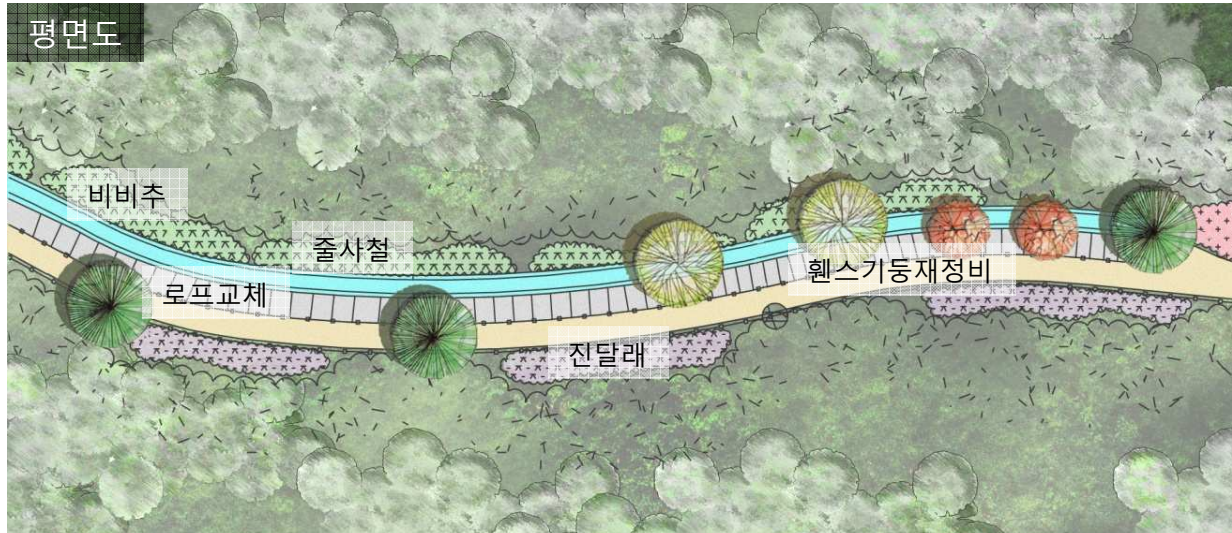
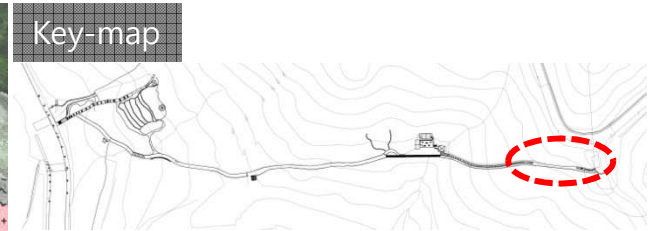
구간별 조성계획 (83화장실~수복천 구간)

- 산책로 주변 석축 벽면 녹화
- 수로 경계 처리
- 웬스 로프 교체 및 재정비

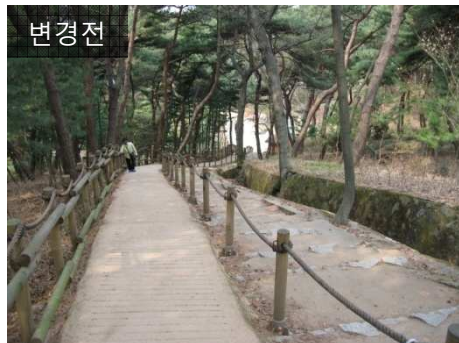
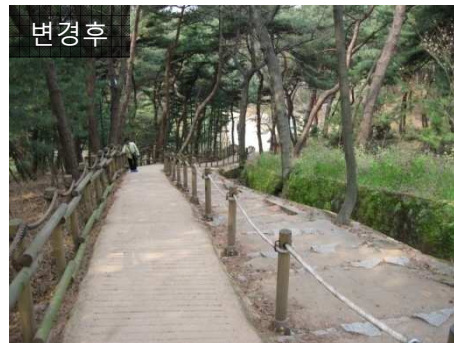
- 83화장실~수복천 산책로 구간 수로 주변부 정리
- 외곽 웬스 로프교체, 중앙 웬스 정비
- 참싸리파종 등으로 하부식생 보완

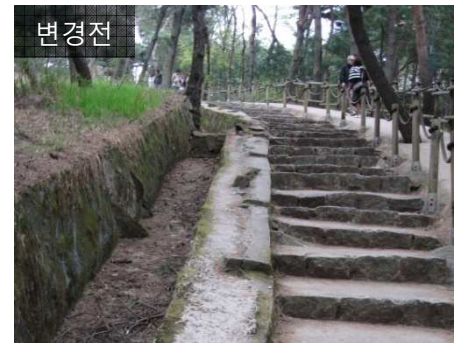
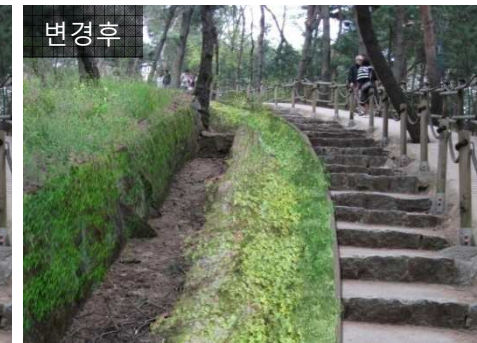
- 기존 콘크리트 계단의 일부를 철거, 식재 가능한 토심 확보
- 줄사철 및 담쟁이덩굴 등의 덩굴식물을 식재, 노출된 콘크리트 피복

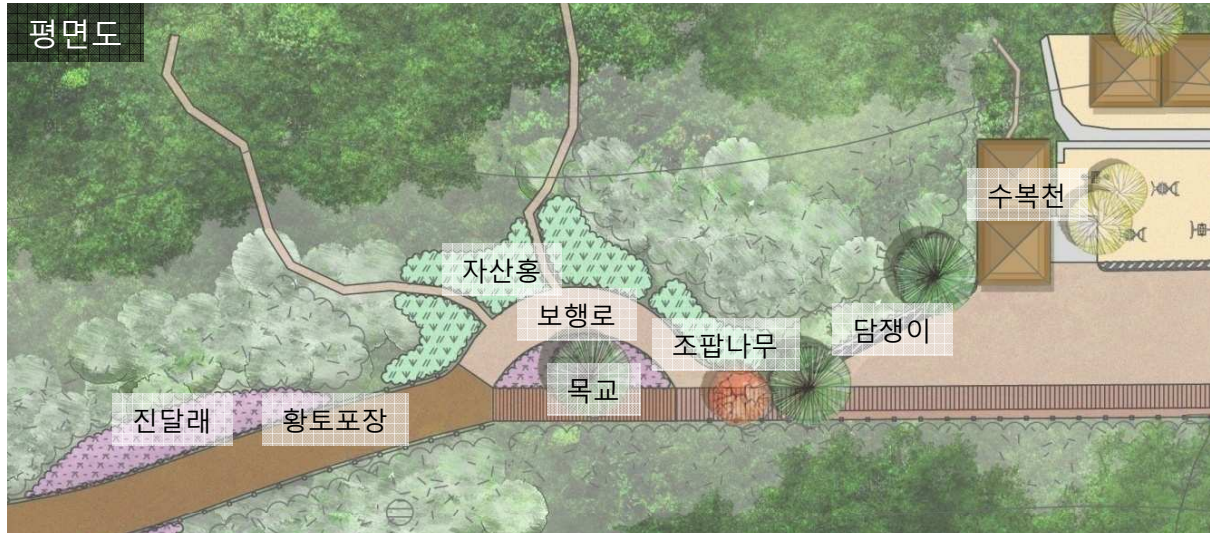
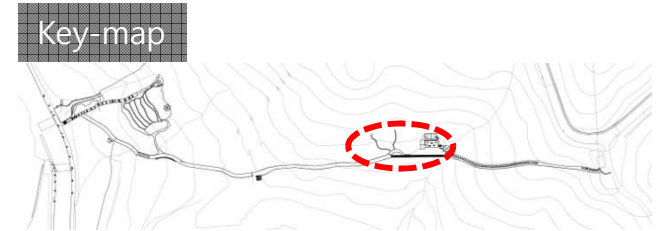
구간별 조성계획 (수복천~전망데크 구간)

- 노출된 원지반 재정비
- 산책로 주변 보완 식재
- 교목 하부 보완 식재

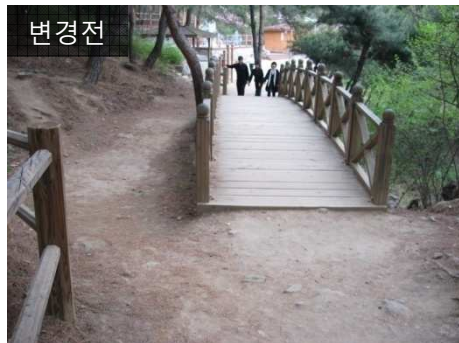
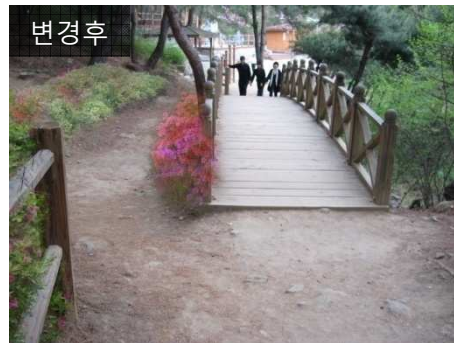
- 목교하부 녹지대, 진달래 군식
- 등산로 주변으로 자산홍 등 철쭉류 군식

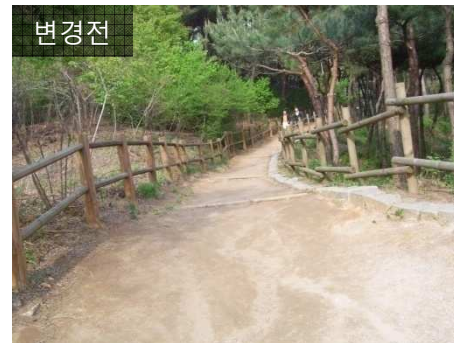
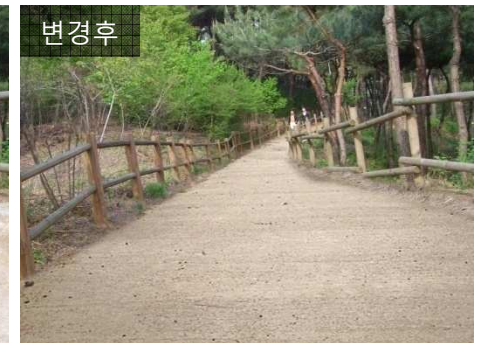
- 전망데크~목교구간 빗물로 침식된 곳 황토포장으로 재정비
- 등산로 주변으로 자산홍 등 철쭉류 군식

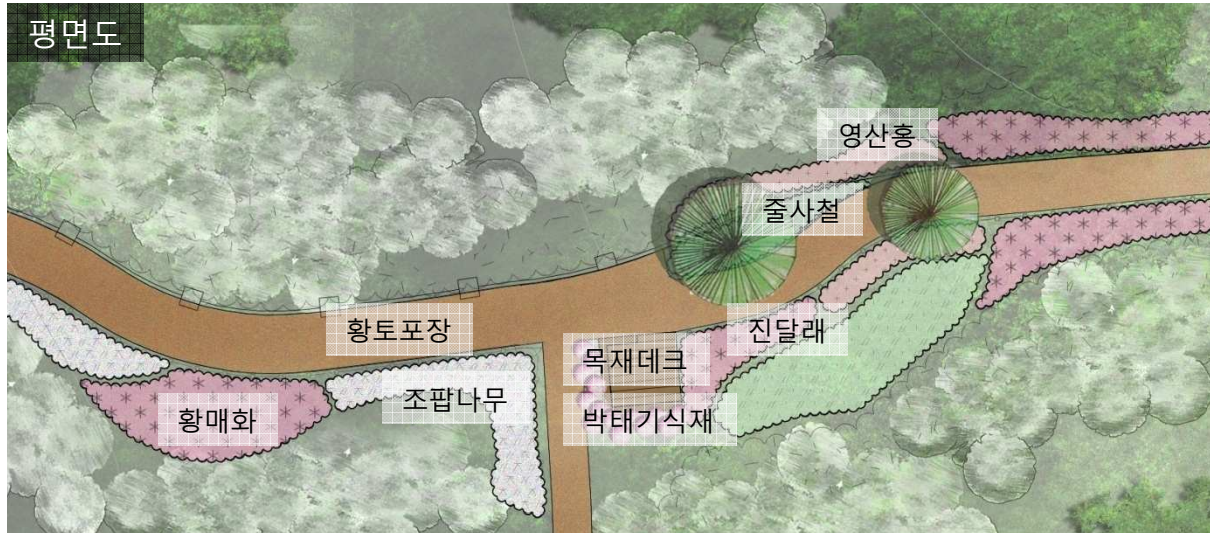
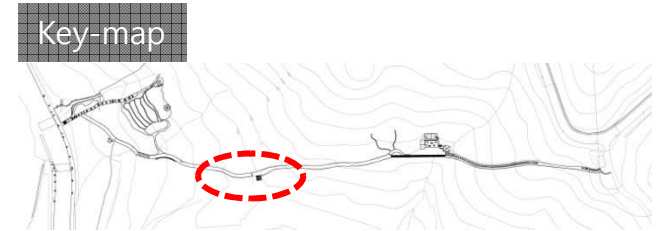
구간별 조성계획 (전망데크 구간)

- 데크주변 보완식재
- 포장재 갱신
- 산책로 주변 보완식재

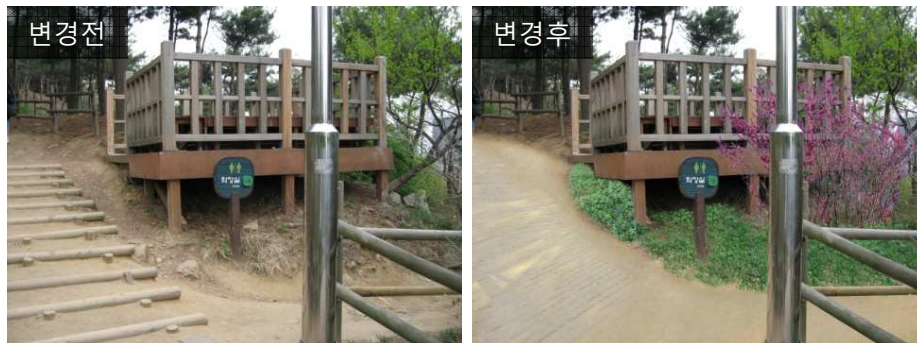
- 데크하부 노출된 부분을 줄사철, 박태기 등으로 보완 식재
- 야외식물원측 진입로 포함한 황토포장 계획

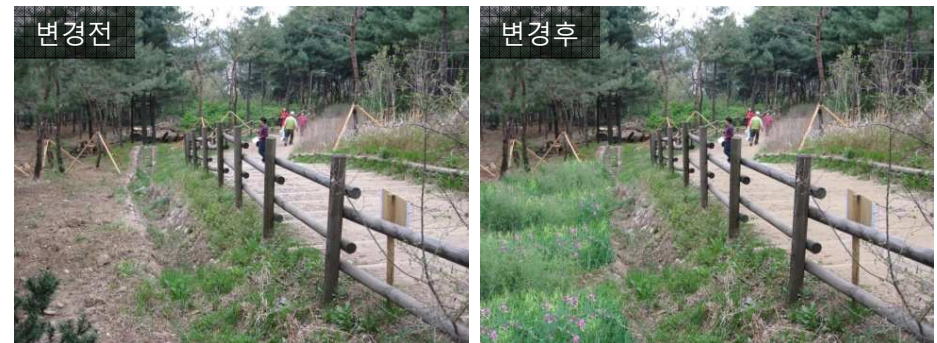
- 수종갱신구간의 원주목 계단 철거 후 황토포장 재정비
- 산책로 주변 조팝나무, 황매화 군식

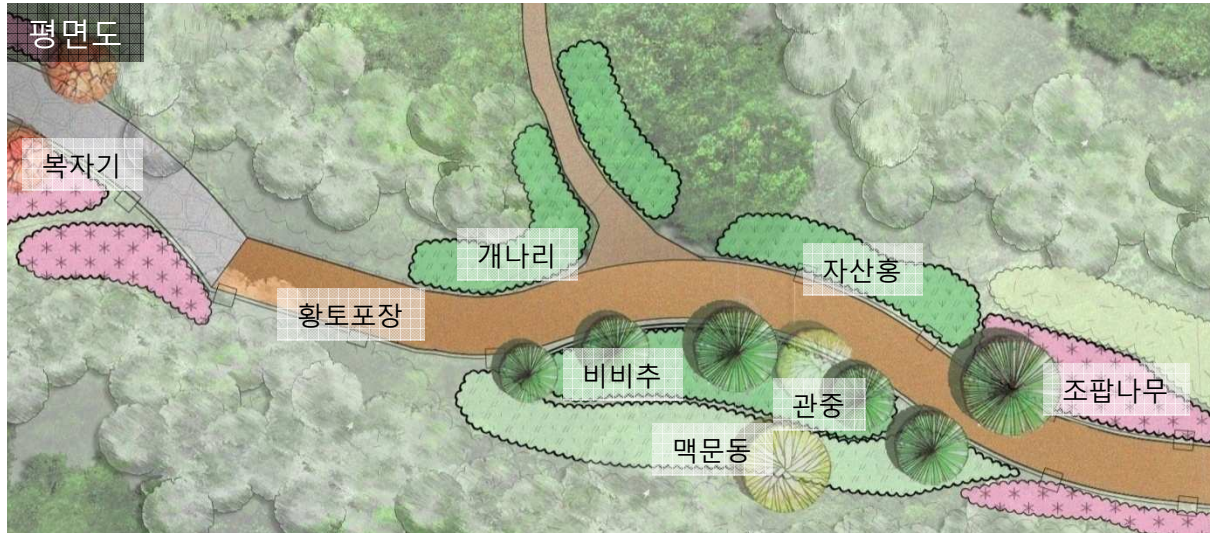
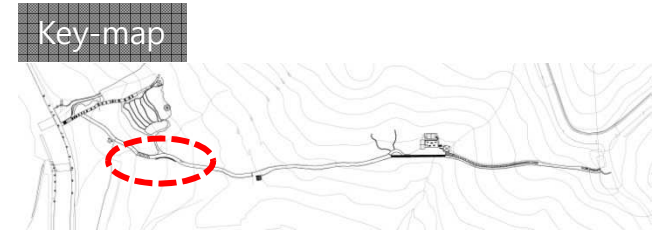
구간별 조성계획 (전망데크~철평석 포장 구간)

- 교목하부 보완식재
- 노출된 원지반 재정비
- 산책로 주변 보완 식재

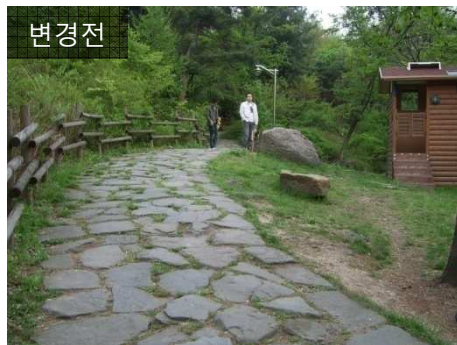
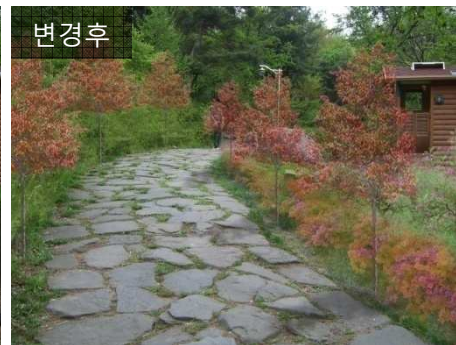
- 산책로 주변으로 복자기나무 열식
- 녹지 훼손방지를 위한 자산홍 군식

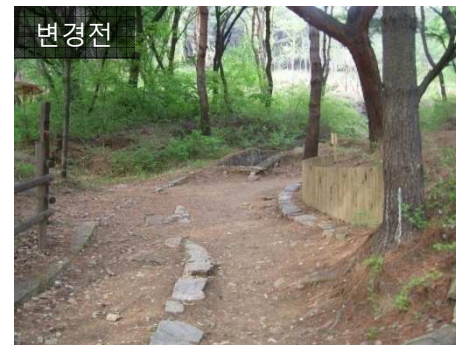
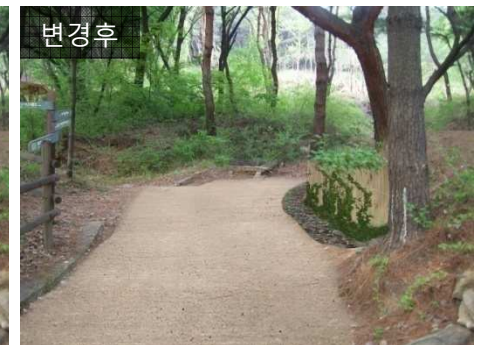
- 맥문동, 관중, 비비추 등으로 수목 하부식생보완
- 침식된 포장면 황토포장으로 재정비

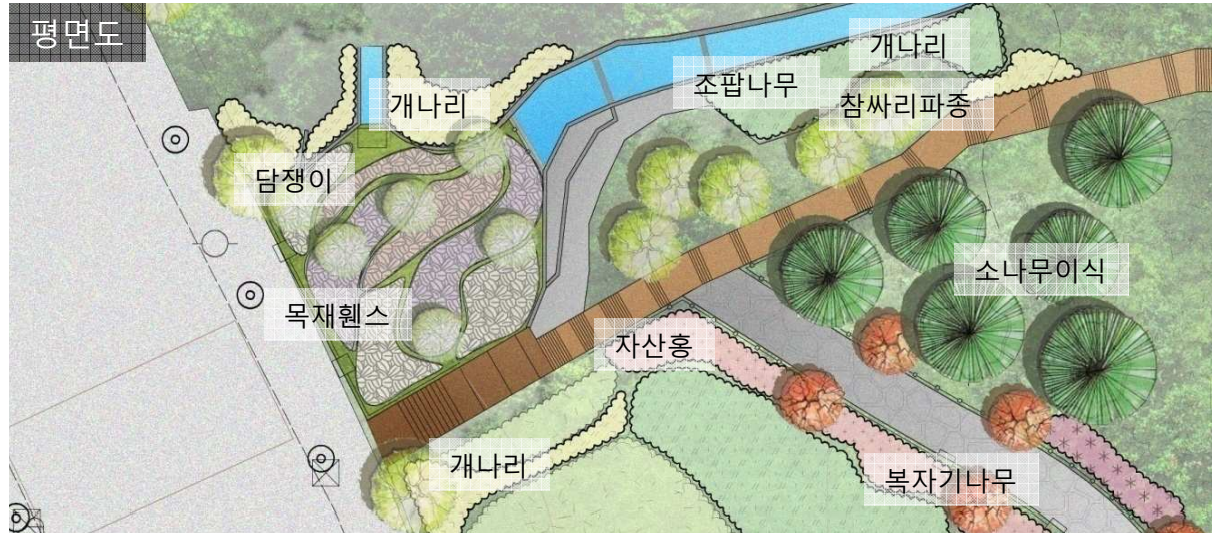
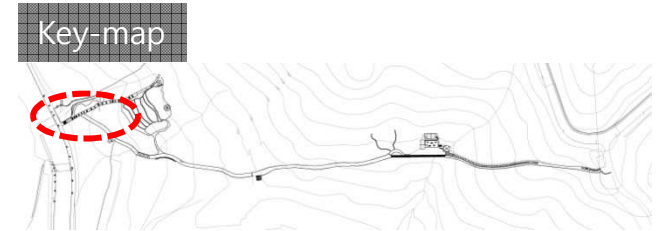
구간별 조성계획 (용암천 약수터 입구 구간)

- 인공구조물 완화 및 차폐
- 덩굴식물을 이용한 벽면녹화
- 입구 웬스 교체

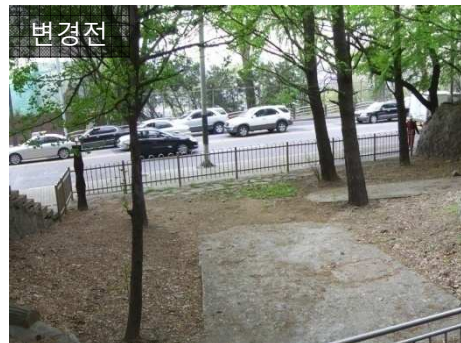
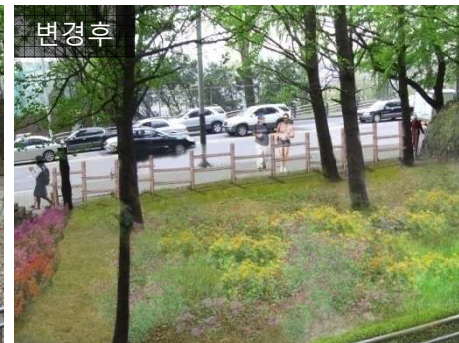
- 우수관거 및 원지반 노출 부분 상부에 생육토심 확보하여 지피 초화원 조성
- 도로변 스텐레스 웬스 철거 후 목재 웬스 설치

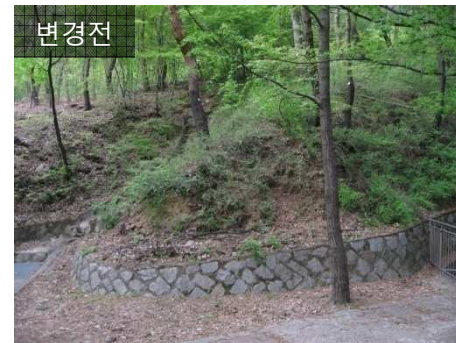
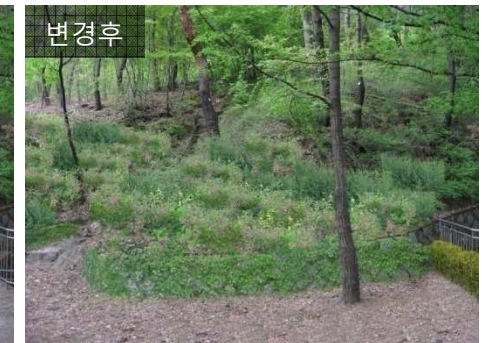
- 계단측벽 및 석축 벽면 등 인조구조물 노출부분에 벽면녹화
- 폐약수터 구간 콘크리트 철거 후 개나리 등으로 식생보완
