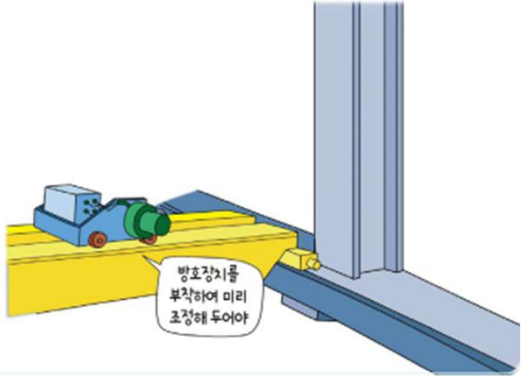
유해·위험요인	
문제점	 
유해위험요인	<p>4유입동 내 사용하는 크레인 조작스위치에 비상정지버튼 손상으로 응급시 미작동 등에 기인된 자재낙하 등 위험 상존</p>

조치사항	<p>크레인을 이용하기 전 비상정지버튼, 제동장치 등 이상여부 점검 및 관리 철저히 재해를 예방하시기 바랍니다. [산업안전보건기준에 관한 규칙 제134조 방호장치의 조정]</p>

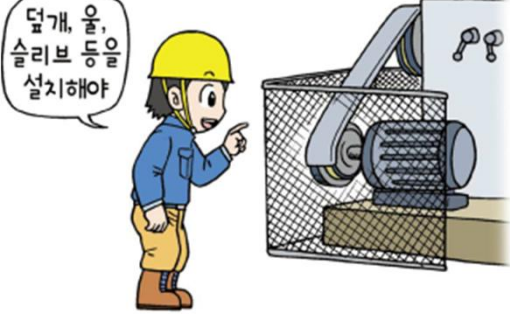
유해·위험요인	
문제점	 
유해위험요인	<p>4유입동 내 세목스크린, 컨베이어 체인 회전부 방호덮개 미설치로 근로자들의 미확인 접촉, 접근 등에 기인된 협착 등 위험 상존</p>

예방대책	
<div style="display: flex; align-items: center;"> <div style="margin-right: 20px;"> <p style="border: 1px solid black; border-radius: 50%; padding: 5px; display: inline-block;">덮개, 울, 슬리브 등을 설치해야</p> </div>

</div>	
조치사항	<p>체인 등 회전부에는 방호덮개 설치 및 임의 해제금지토록 하시어 협착 등 재해를 예방하시기 바랍니다. [산업안전보건기준에 관한 규칙 제87조 원동기, 회전축등의 위험 방지]</p>

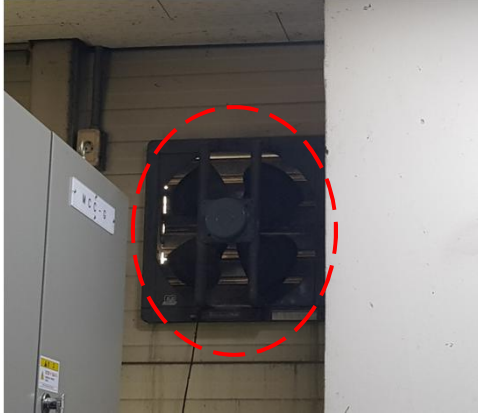
유해위험요인	<p>4유입장 전기실 내 송풍기 회전부 방호 덮개 미설치로 근로자들의 미확인 접촉에 의한 손가락 절단, 협착 등 위험 상존</p>

조치사항	<p>선풍기, 송풍기 등 회전날개에 의하여 근로자가 다칠 우려가 있는 경우 망 또는 울 설치로 재해를 예방하시기 바랍니다. [산업안전보건기준에 관한 규칙 제127조 선풍기 등에 의한 위험의 방지]</p>

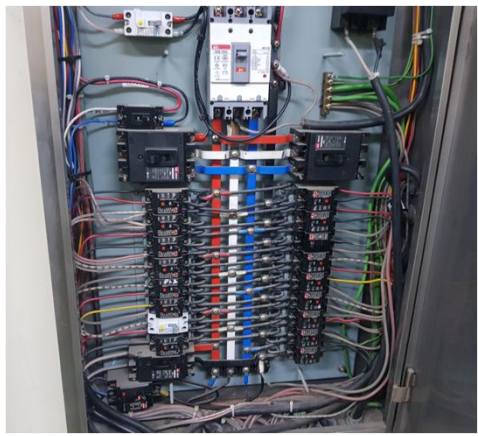
유해위험요인	<p>4유입동 내 설치되어있는 분전함 내 충전부 방호덮개 미설치로 근로자들의 미확인 접촉 등에 기인된 감전 등 위험 상존</p>

조치사항	<p>분전함 내 충전부에는 아크릴 등을 활용한 방호덮개 설치로 감전 등 재해를 예방하시기 바랍니다. [산업안전보건기준에 관한 규칙 제301조 전기 기계,기구 등의 충전부 방호]</p>
