서울시 도로함몰 예방대책 추진현황

2016. 6. 20

안 전 총 괄 본 부
(도로관리과)

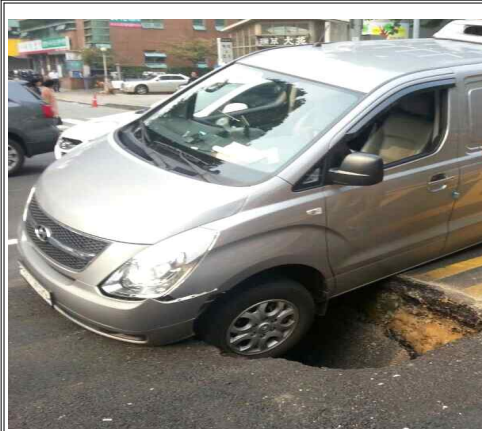
(도로함몰)

지반 내부에 생긴 빈 공간(동공)이 붕괴되는 현상.

※ 상수관 파열에 의해 순간적으로 도로지반이 위로 솟구친 경우 도로의 움푹 파인 모양이 도로함몰과 같으므로, 도로함몰로 분류.

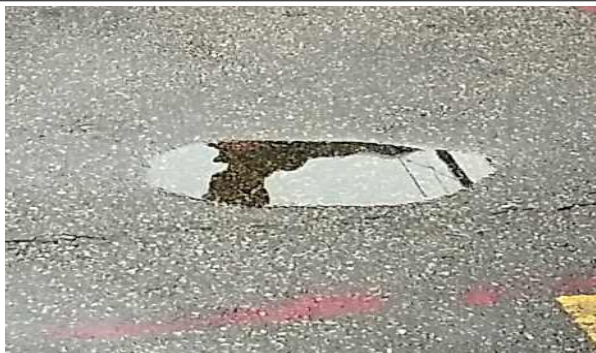
(도로침하)

도로가 아래로 가라앉은 현상을 총칭. 협의적으로는 지반 내부에 빈 공간이나 느슨한 층이 없이 도로가 아래로 가라앉은 현상.

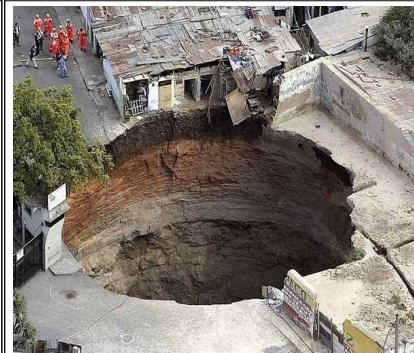
(싱크홀)

지반이 화학적으로 용해되어 발생하는 지반 붕괴현상. 주로 석회암질 등에서 발생.

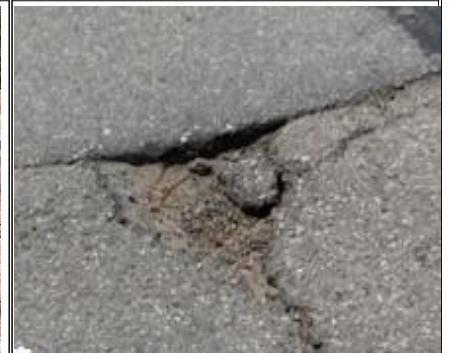
※ 포트홀

아스팔트 포장층이 깨진 현상. 과거부터 일상적으로 도로소파라고 했음.

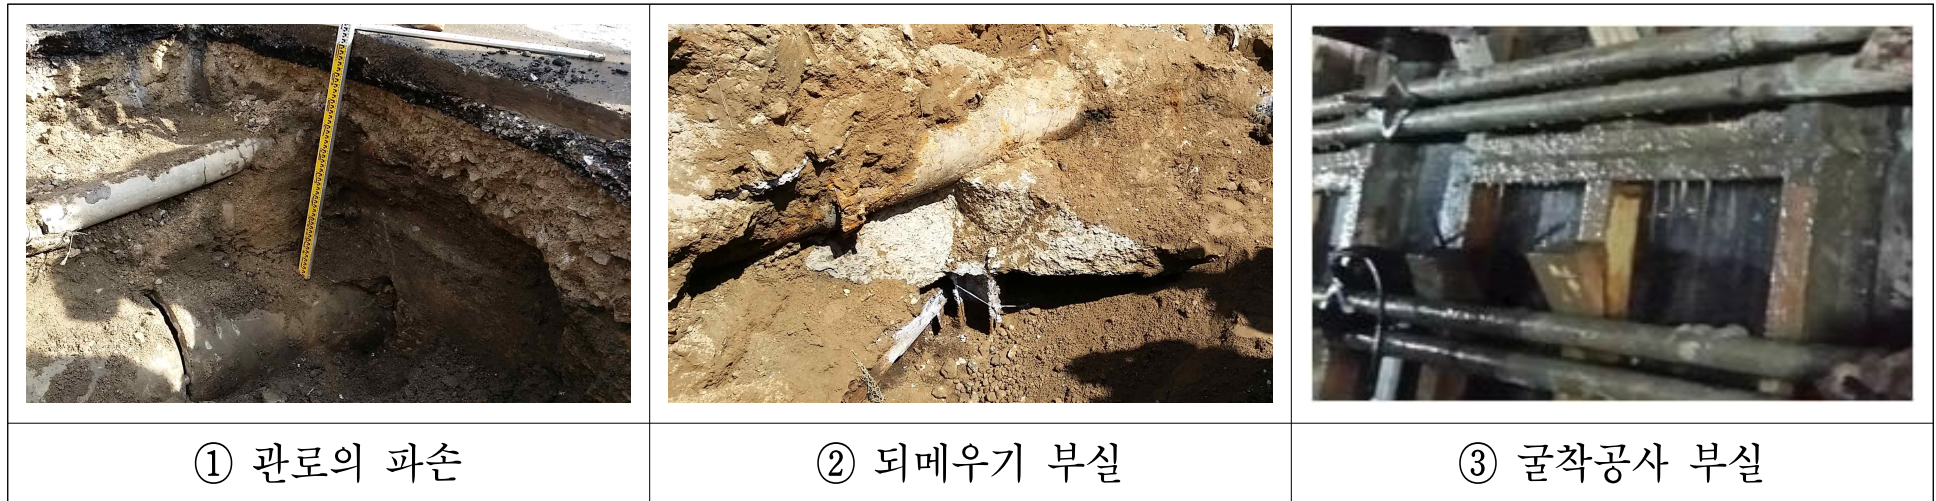
- 원인 : 관로의 파손, 되메우기 부실, 기반굴착 부실

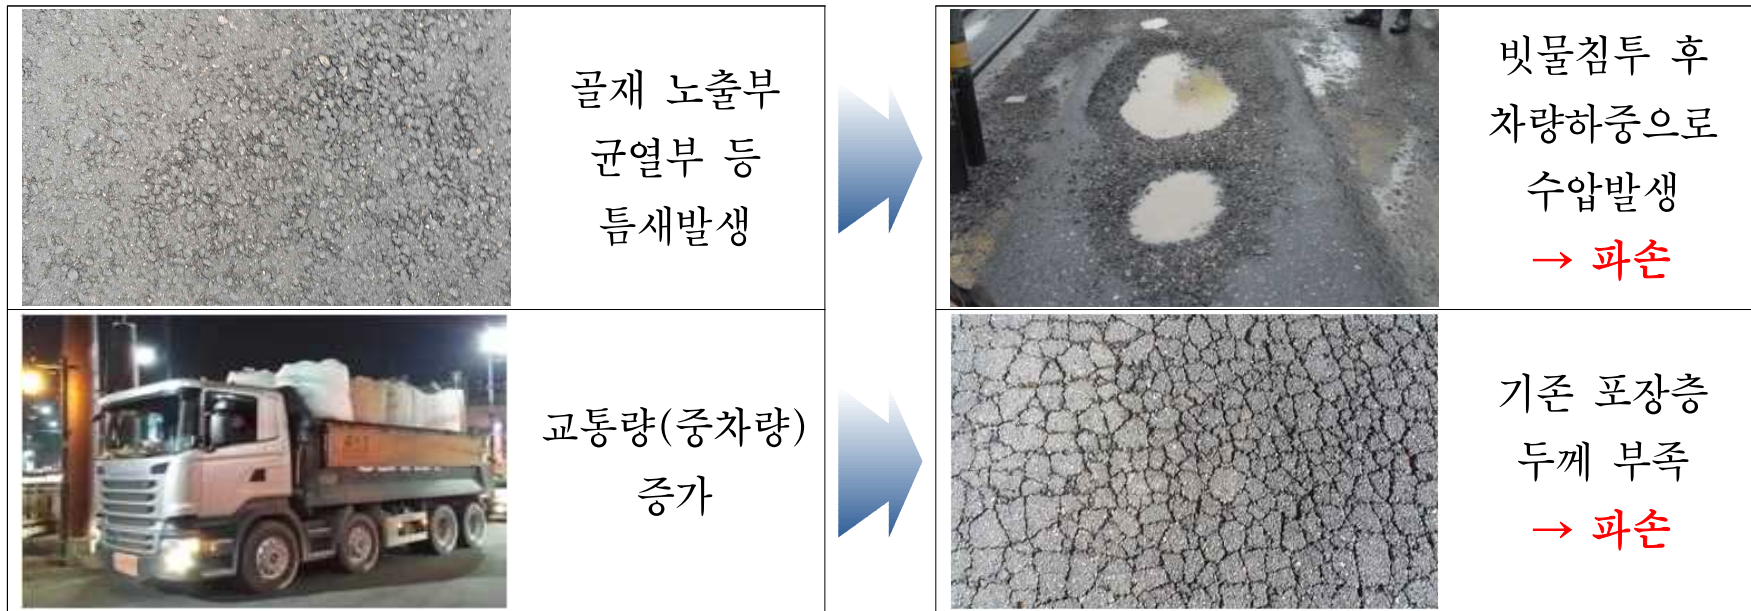
- 원인 : 포장시공 부실, 교통량 증가

<p>① 시공부실(사례 : 노출 골재 관리 불량)</p>	<p>② 교통량 증가(기존 포장층 지지력 저하 요인)</p>

- 메커니즘 : **틈새에 빗물침투·수압발생**으로 파손 확대, 중차량 증가시 **두께 부족**으로 파손 확대

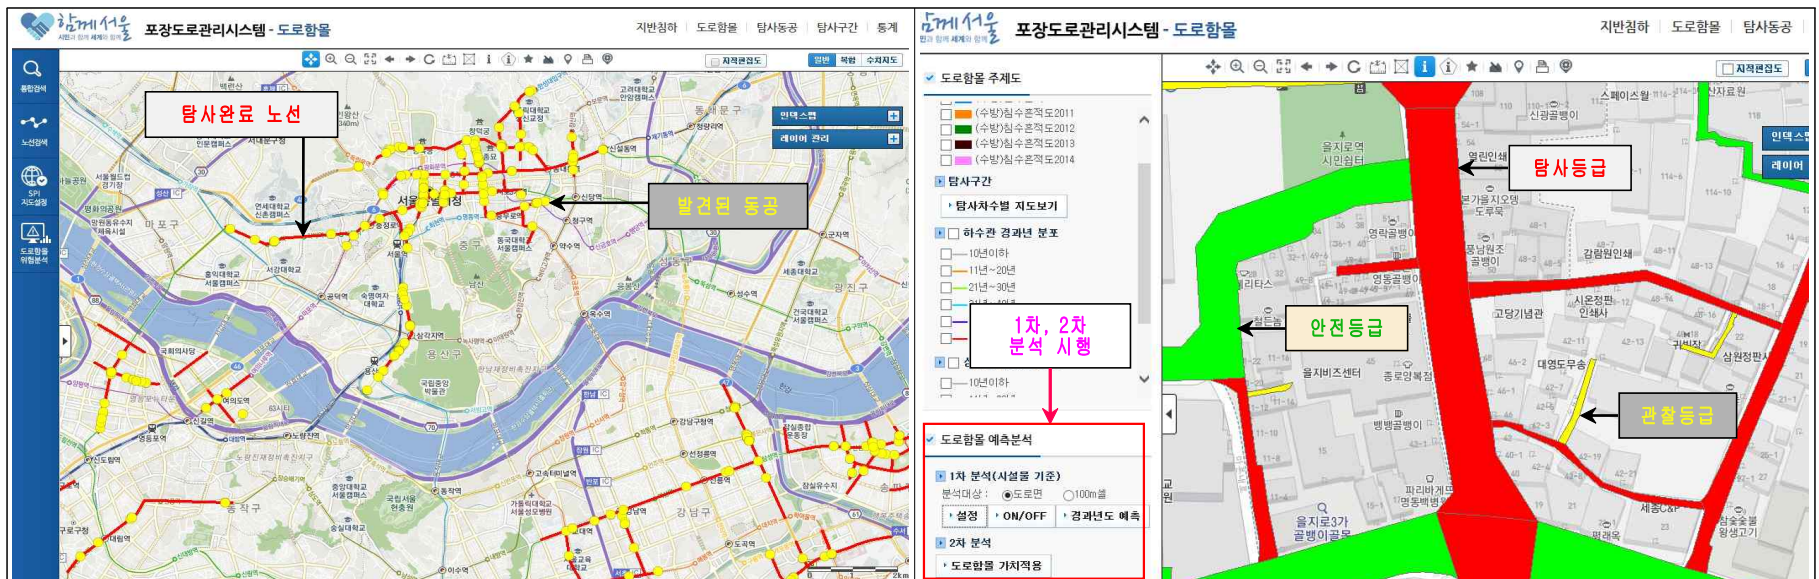
▶ 1차 함몰유발정보 분석 ⇒ 2차 함몰가치정보 분석 ⇒ 도로함몰 3개등급 예측

- 도로관리 : 탐사등급(■)의 경우 간선도로 중심 3년주기 반복탐사, 관찰등급(■)은 필요시 탐사

도로침하, 도로함몰, 동공, 탐사노선 등 정보관리

도로함몰 관리시스템의 예측분석 기능
(생활도로, 지선도로의 탐사등급(■)은 상대적으로 붕괴우려가 낮은 소규모이고 순찰, 신고시스템 등으로 발생후 신속발견 조치)

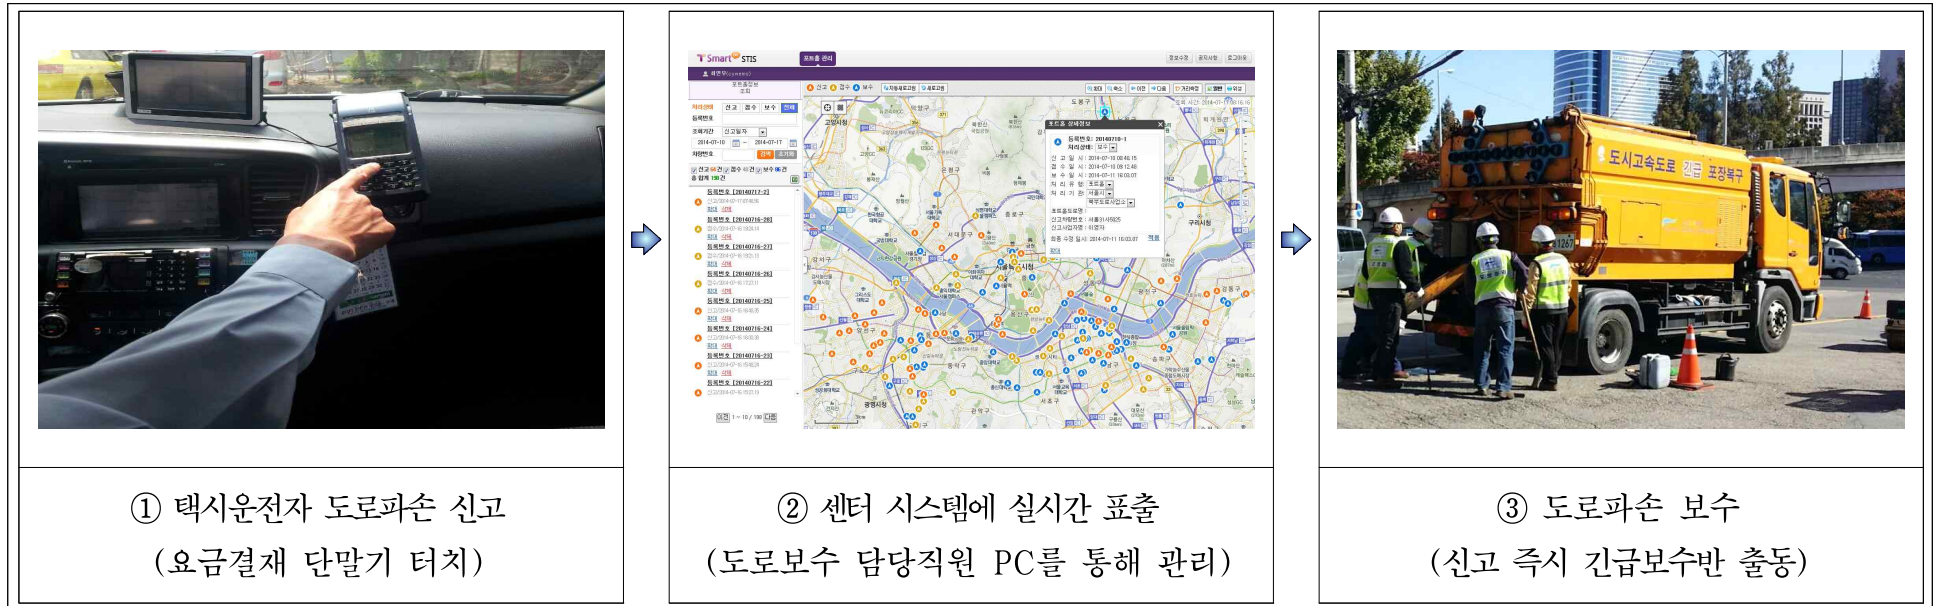
□ 포트홀 실시간 신고시스템 개요도

- 위치정보 추적기능(GPS)이 탑재된 교통카드 단말기의 버튼을 터치하여 포트홀을 원격 실시간으로 웹사이트 맵에 표출하여 신고
 - 차량 내부 장치(택시·버스) : GPS(자동위치추적)·요금결제 단말기 활용(택시 431명, 버스 319명)
 - 센터 장치(한국스마트카드사) : 차량정보관리시스템(주행 중인 차량의 포트홀 신고위치 관리)
