**2015년 하반기  
서강대교 집중점검 결과보고**

# 2015년 하반기 서강대교 집중점검 결과보고

- 점검구간 : 본교 상부 (A5~A2), 아치 보강형 거더 내부
- 점검일시 : 2015. 11. 30.(월) 14:30 ~ 16:30
- 점 검 자 : 전봉재, 이노진, 박소미
- 지적사항

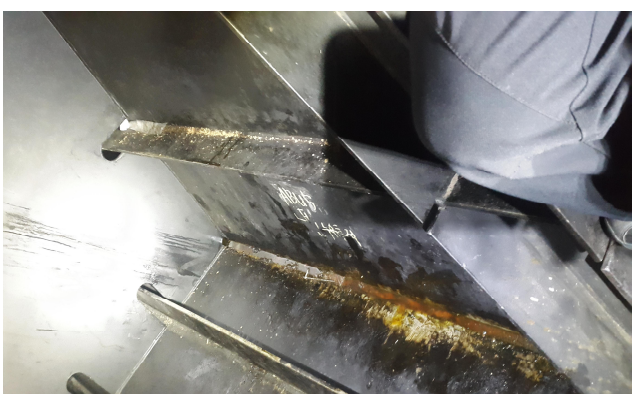
| 위 치 | 점 검 결 과 | 사진번호 |
|---|---|---|
| 아치 보강형 거더 내부 ABu5 | 케이블 정착부 누유 발생 | 1 |

| <p>사진1    케이블 정착부 누유 발생<br/>(아치 보강형 거더 내부 ABu5)</p> | <p>사진2    교면포장 소성변형 발생<br/>(하행 P7부근)</p> |

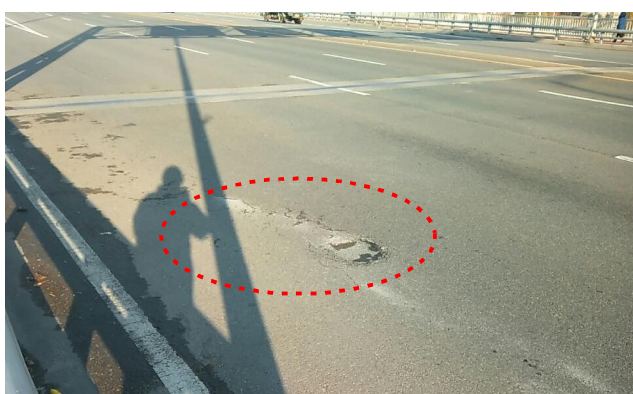
| 위 치 | 점 검 결 과 | 사진번호 |
|---|---|---|
| 하행 P7 부근 | 교면포장 소성변형 발생 | 2 |
