녹색희망프로젝트 건축물구조안전진단 및
옥상공원화 유형제시 용역
보고서

서 부 장 애 인 종 합 복 지 관

2011. 03

구조안전진단 결과표

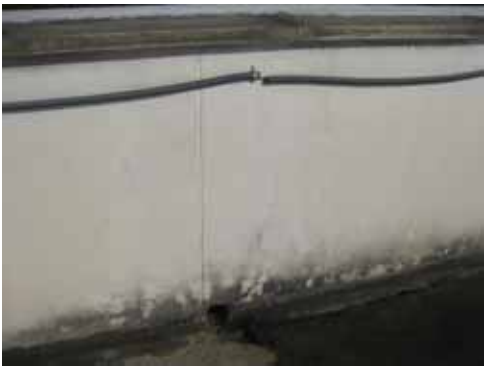
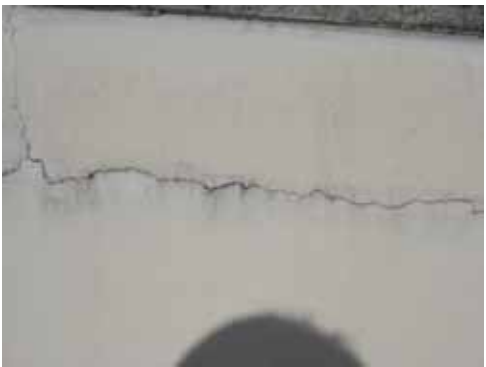
결함조사 결과, 옥상 파라펫 조적부에 다수의 결함이 발생되어 있었으나, 옥상 녹화 대상 하부 구조체에 안전상 문제시될 정도의 중대 결함은 발생되어 있지 않은 상태였다.

<p>파라펫(조적부) 균열</p>
	<ul style="list-style-type: none"> ■ 파라펫 벽체(조적부) 균열 다수 발생 (은평천사원 I동) 	<ul style="list-style-type: none"> ■ 유지관리 차원에서 보수 및 도장 바람직

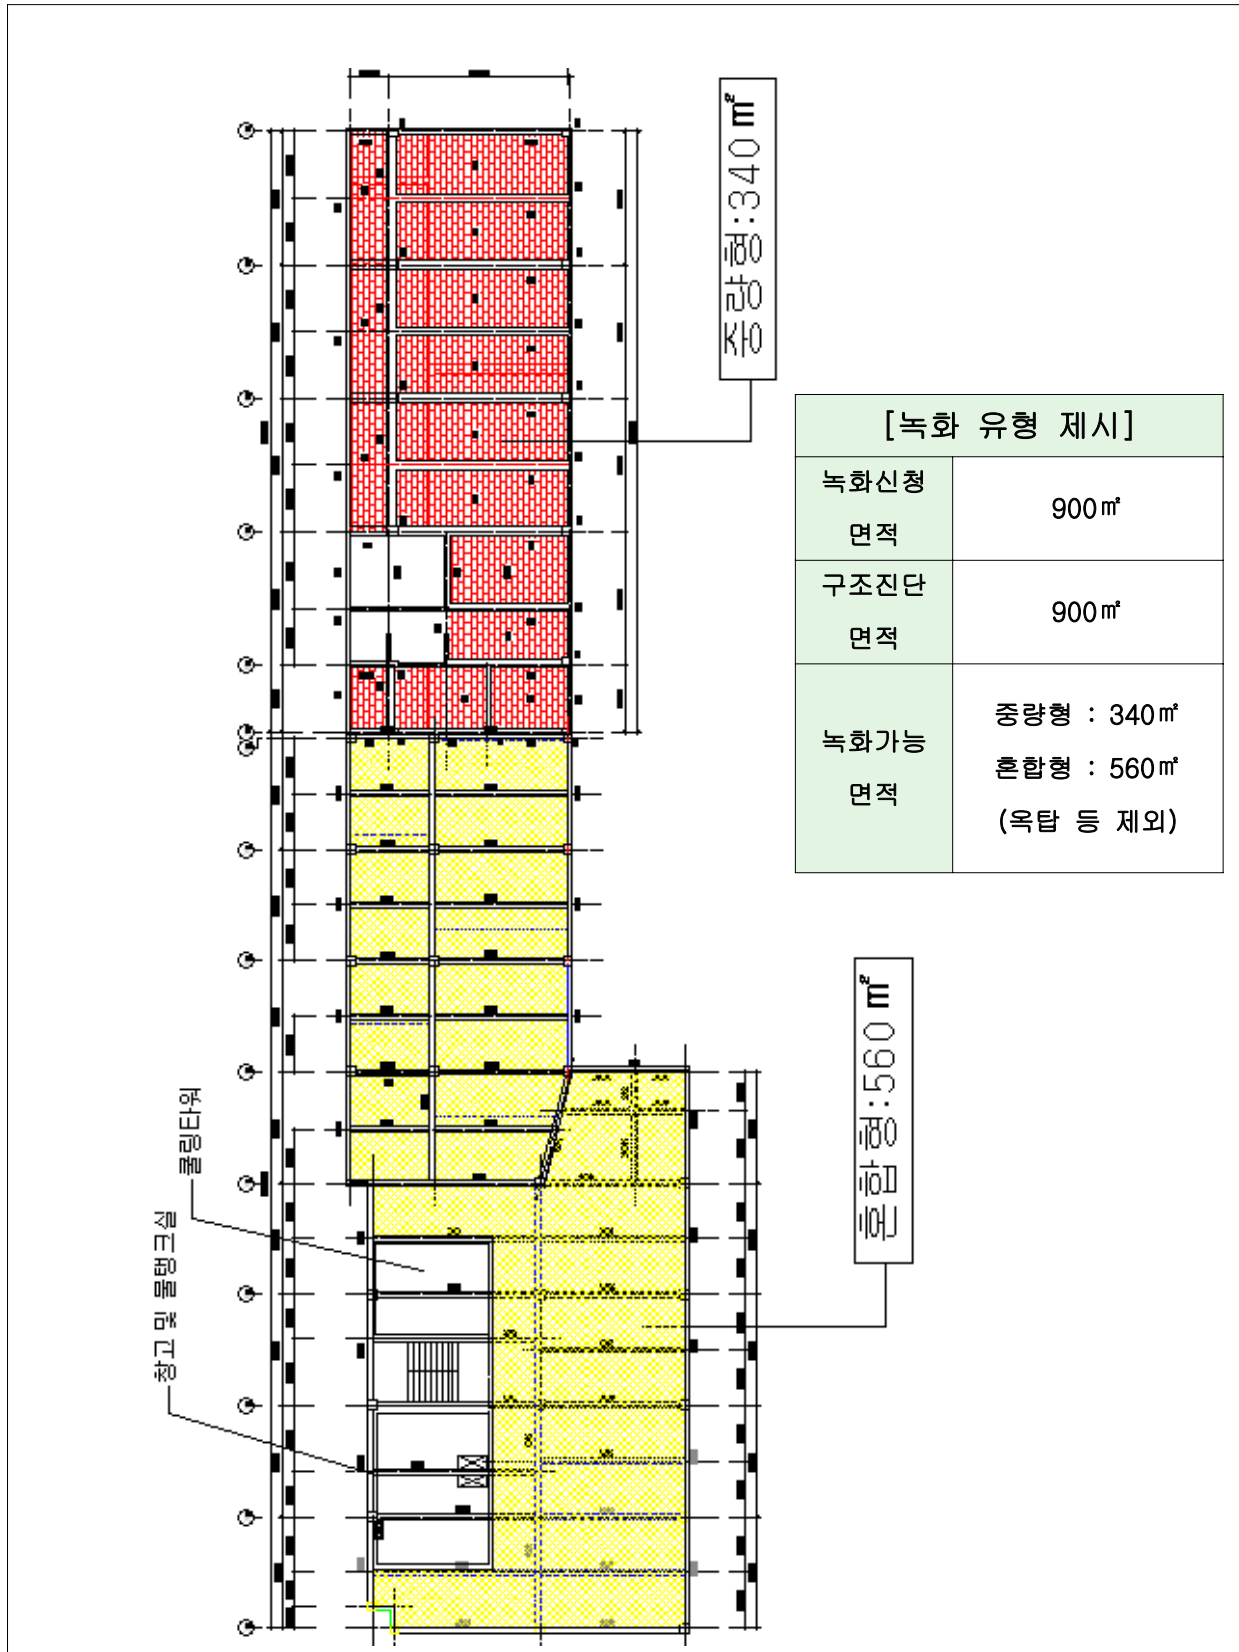
<그림 1> 하중 계획도 (옥상층)

서부장래인종합복지관 옥상녹화를 위한 구조검토 결과, 은평천사원 1동은 혼합형의 옥상녹화 하중을 만족하며, 은평천사원 L동은 중량형의 옥상녹화가 가능한 것으로 검토되었다(옥탑 등 제외).

녹화대상지 옥상층	옥상녹화 유형	옥상녹화 시공 적합성 검토
녹화 신청면적 900㎡	은평천사원 1동 혼합형 : 560㎡	혼합형의 녹화하중을 적용한 결과, Slab 및 RG7의 내력이 약간 부족한 것으로 검토되었으나, 모멘트 재분배를 고려할 때 전반적으로는 혼합형의 하중을 만족하는 것으로 판단됨
구조진단 면적 900㎡		
녹화 가능면적 900㎡	은평천사원 L동 중량형 : 340㎡	중량형의 녹화하중을 적용하여 해석한 결과, 모든 부재가 소요내력을 만족하는 것으로 검토되었음

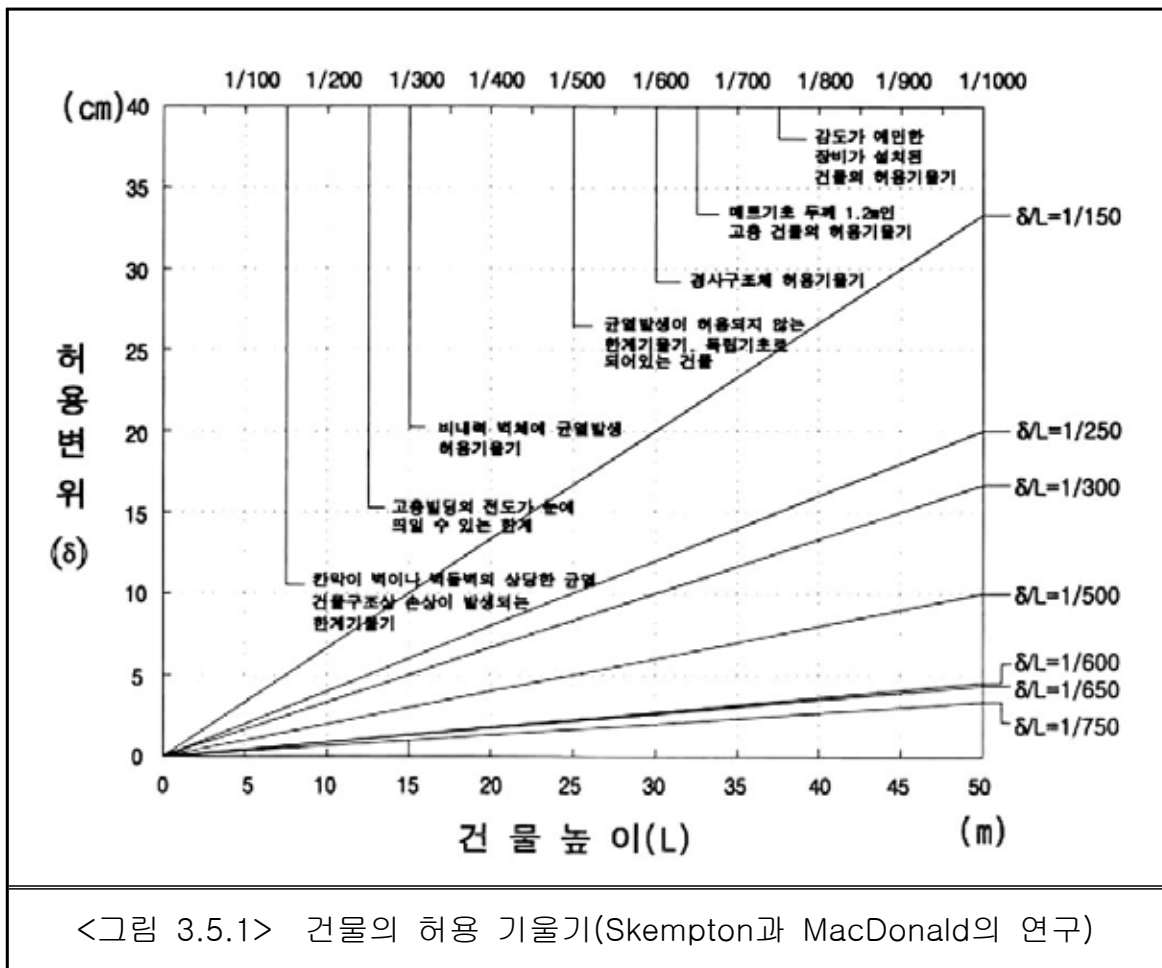
<그림 3.5.1> 건물의 허용 기울기(Skempton과 MacDonald의 연구)

건물의 기울기에 따른 안전성은 일반적으로 널리 적용되고 있는 Skempton과 MacDonald의 연구 결과를 준용하여 평가하였다(건물의 부동침하에 따른 수평변위 (Δ) /건물의 높이(H)의 허용치에 관한 것으로, 일반적으로 순구배(Δ/H) 1/300 이하에서는 구조체에 미치는 영향이 없으나, 1/300~1/150에서는 비구조체의 균열발생 가능성이 있으며, 1/150보다 클 경우는 구조적인 위험이 발생할 수 있음).

건물 외벽 기울기는 1/1,200~1/8,750 범위에 있는 것으로 조사된 바, 양호한 상태로 평가된다.

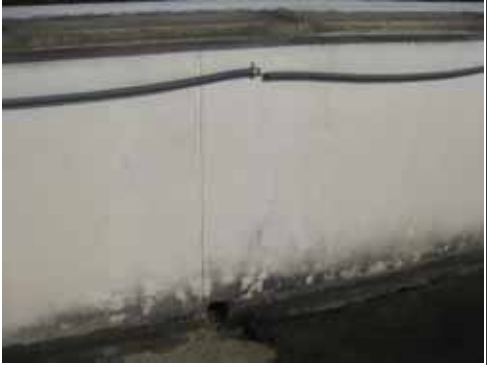
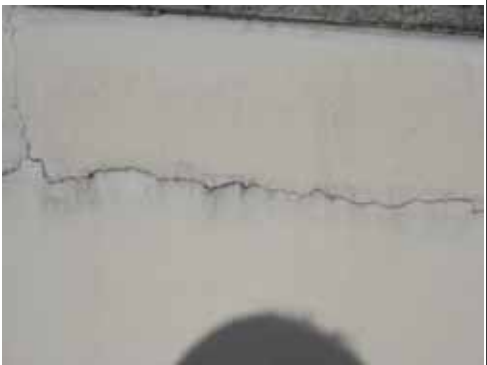
조사 결과, 노후화로 인해 옥상 파라펫 마감부(조적벽체) 등에 균열이 다수 발생되어 있는 바, 보수가 요망된다.

<p>파라펫(조적부) 균열</p>
	<ul style="list-style-type: none"> ■ 파라펫 벽체(조적부) 균열 다수 발생 (은평천사원 I동) 	<ul style="list-style-type: none"> ■ 유지관리 차원에서 보수 및 도장 바람직
