석촌지하보차도 상부 교통체계
개선사업 시행

2014. 3.

교통운영과

석촌지하보차도 상부 교통체계 개선 시행 보고

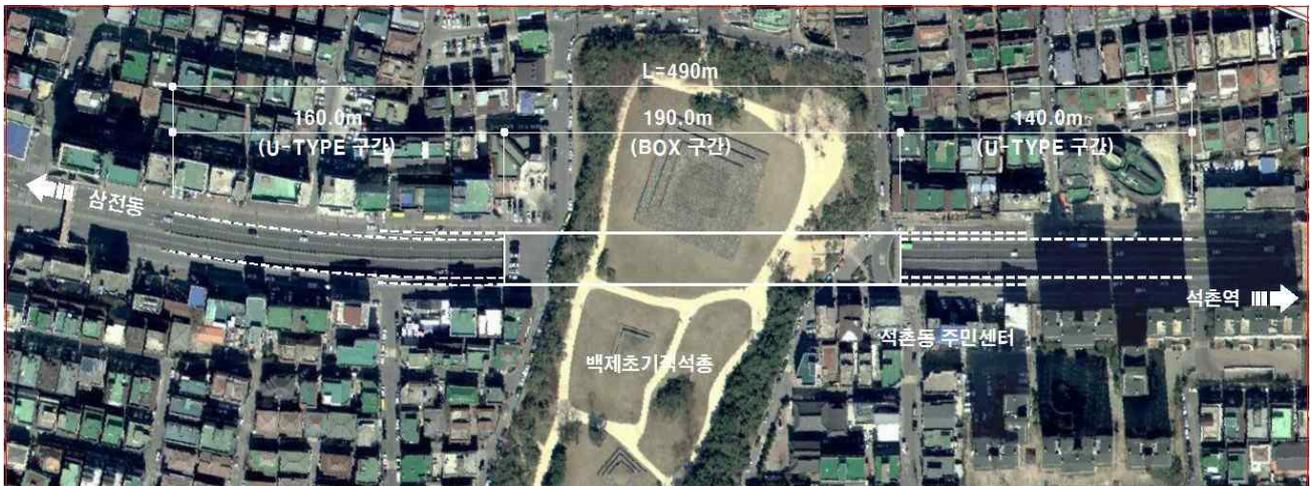
- 위 치 : 백제고분로 석촌지하보차도(송파구)
- 현 황 : 연장 490m(박스 190m, U-Type 300m), 도로폭원 왕복4차로

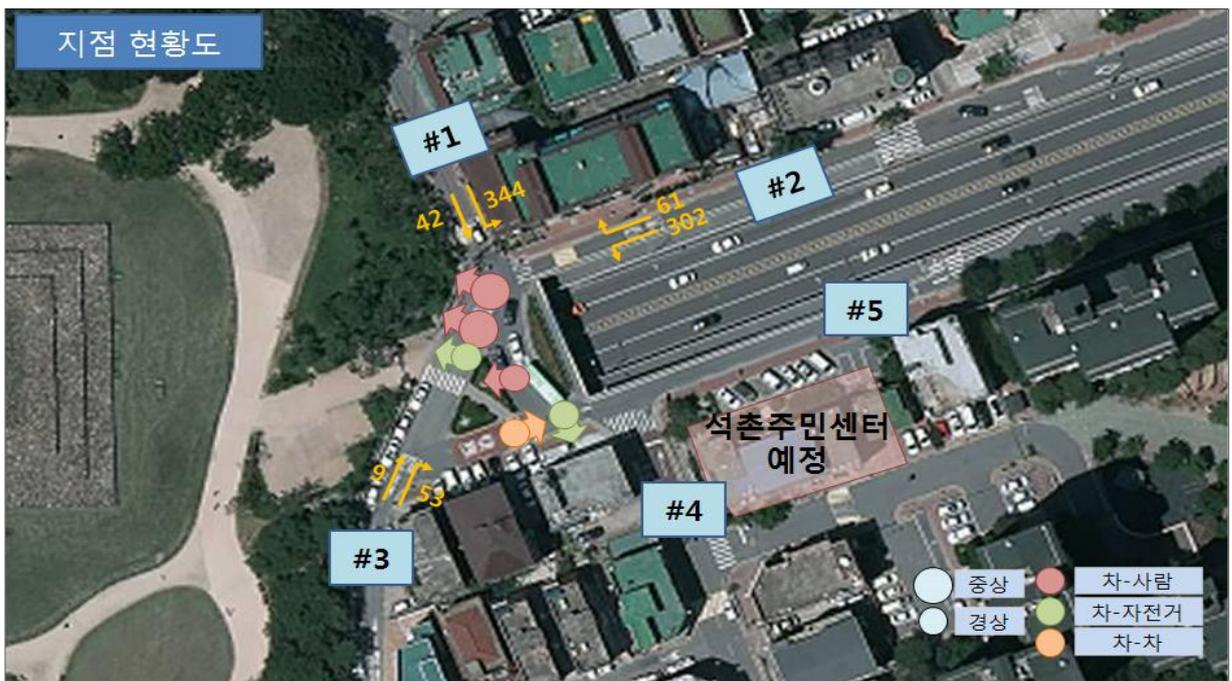
- 교통량 : 오전 첨두시(8:00~9:00) 교차로 교통량 : 811 pcu/시
- 주요통류 : #1방면, #2방면 교통류가 전체 교차로 교통량의 90%이상
- 사고현황 : 2010년~2012년 차-차, 사람-차, 자전거-차 사고 6건
- 세부검토내용

▶ 상충 지점 시거 확보 필요(차량간 안전성 확보 필요)

- ▷ 비신호교차로의 안전한 통과를 위해서는 타 자동차의 위치 및 속도를 파악할 수 있는 충분한 시거 확보가 필요하나, 건물로 인한 상호간 시인성 확보 곤란.
- ▷ 이면도로 접근로별 최소 정지시거 25m를 확보해야 하지만 교차하는 지점에 다와 상호 인지가 가능하여 교통사고 위험성이 다분한 바, 그에 따라 #1방면과 #2방면 상충전 충분한 거리 필요

▶ 보행여건 개선(차량과 보행자간 안전성 확보 필요)

- ▷ 보도와 차도의 구분이 없는 교차로 특성과 지역 특성(주거밀집 지역, 석촌초등학교, 백제초기적석층 등) 상 보행수요가 많음.
- ▷ 현재 보행여건은 #3 ↔ #4를 제외한 보행경로에서 안전성 미흡 (최소 보도 유효폭(2m) 미확보 및 횡단보도 미설치)
- ▷ 2014년 말 석촌주민센터 입주 예정으로 보행 수요는 증가 할 것으로 판단되며, 이에 따른 보행여건 개선 필요.
