용산배드민턴장등 3개소 정비사업 실시설계용역

2010. 09.

서울특별시 중부푸른도시사업소

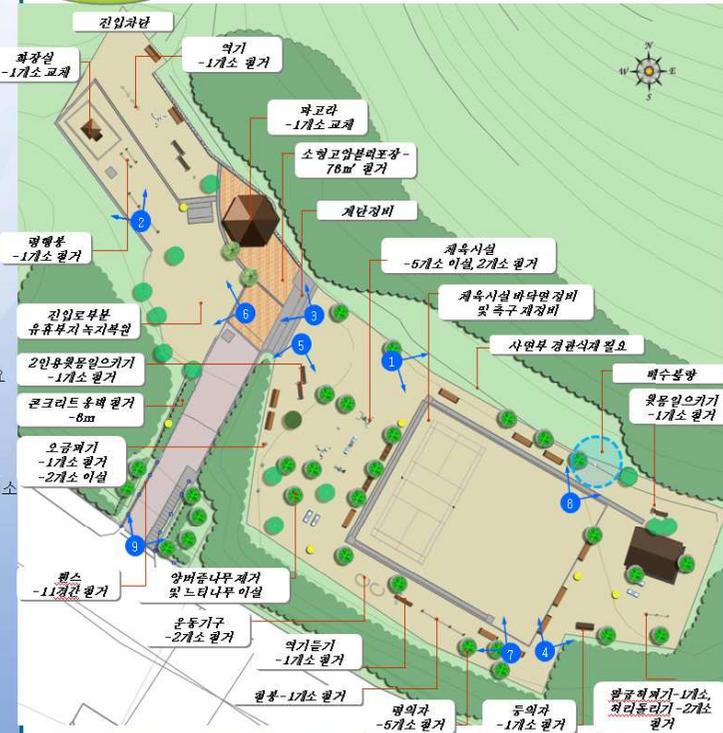
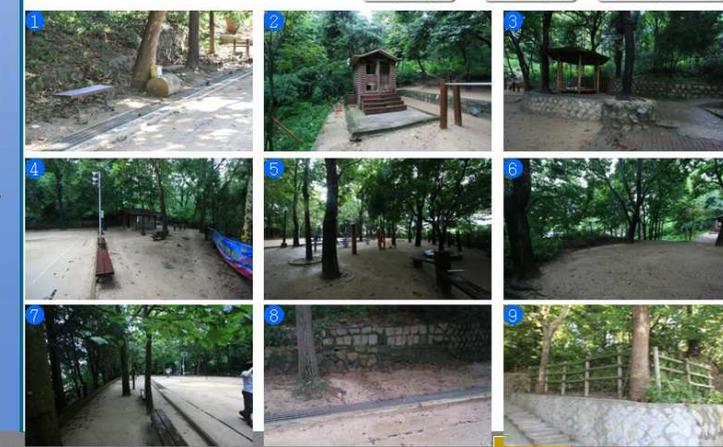
### 현황도

- ▶ 대상지내의 화장실은 노후되고, 악취가 심하여 교체 필요
- ▶ 대상지내에 노후된 육각파고라(1개소) 교체
- ▶ 대상지내 노후된 잇몸일키기(2개소), 평행봉(1개소), 산채된 허리롤리기(2개소), 팔굽혀펴기(1개소), 평의자(5개소), 등의자(1개소), 등치기(1개소), 철봉(1개소) 입구부목재 벤스(11경간), 콘크리트옹벽(8m) 철거
- ▶ 게이트볼장의 노후된 축구경비와 민교체
- ▶ 노후된 인덕특진바닥포장 교체 및 계단 정비
- ▶ 게이트볼장 북측의 배수가 원활하지 않음
- ▶ 진입부 잔여구간의 녹지 복원
- ▶ 체육회건물 옆 잔여부지 휴게공간조성
- ▶ 등산로가 아닌 통행로진입차단 벤스 설치
- ▶ 대상지 북측 태풍으로 나무가 부러진 사면부의 미관개선이 필요

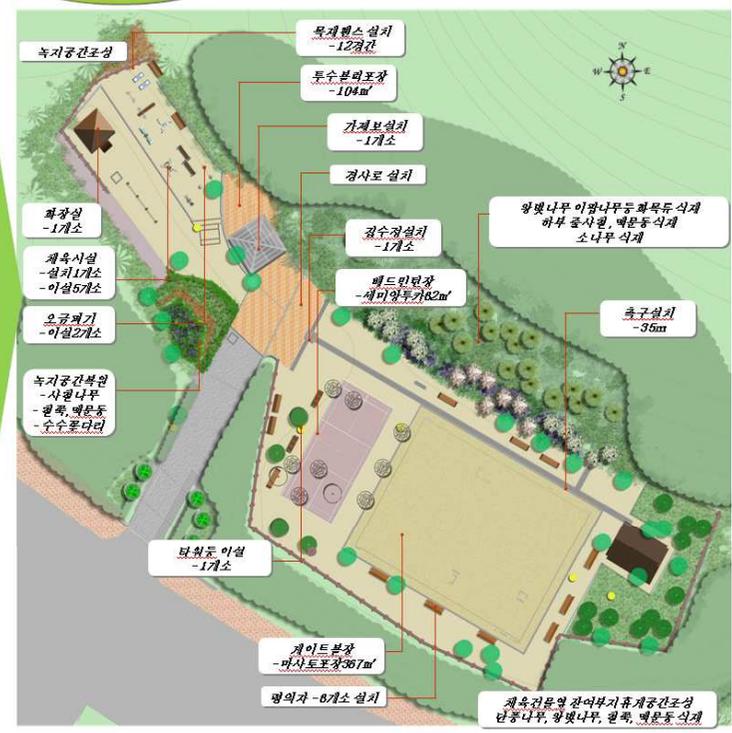
### 기본계획도

- ▶ 평의자1개소, 체육시설3개소, 오금피기2개소, 의자점팔굽혀펴기2개소, 허리롤리기2개소, 타워등1개소 이설
- ▶ 화장실1개소, 가계보1개소, 평의자8개소, 휴지통1개소, 역기1개소, 벤스12경관 설치
- ▶ 양버즘나무제거 및 느티나무이식
- ▶ 파고라인근 바닥포장 교체, 경사로 설치
- ▶ 배드민턴장 세미양투카조성, 게이트볼장 마사토포장
- ▶ 녹지공간조성, 게이트볼장 주변 축구 및 집수정 정비
- ▶ 석축상부 사면 경관 개선 식재
- ▶ 집수정1개소, 축구35m 설치

화장실

평의자

배드민턴장 면경비(세미양투카)

가계보

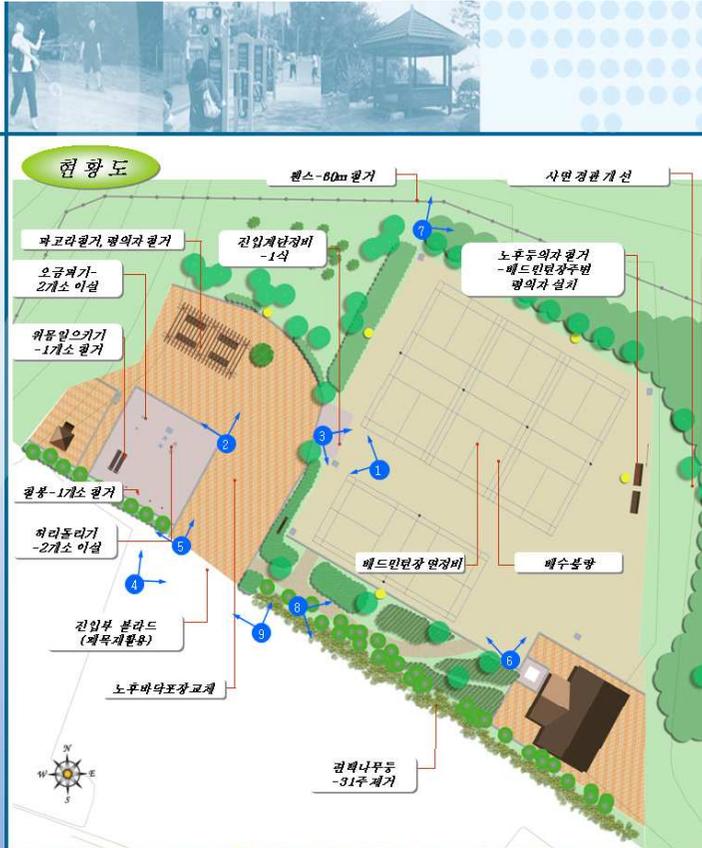
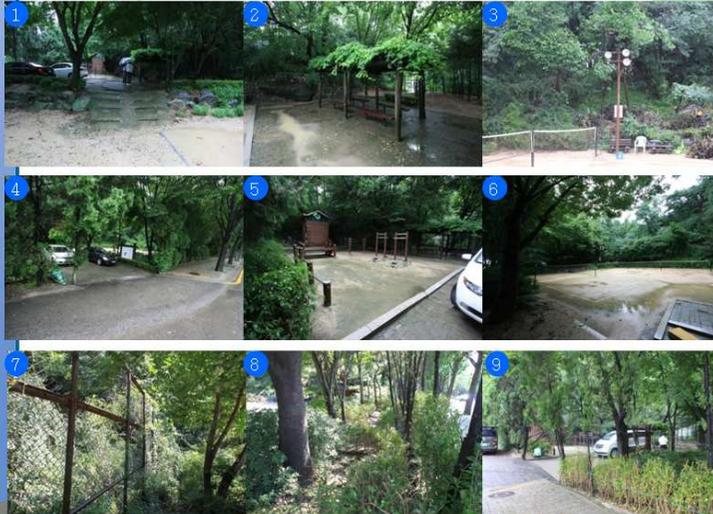
- ▶ 대상지내 파고라 노후->철거 필요
- ▶ 진입로에 차량통제용 블라드 설치가 필요 (폐목재활용)
- ▶ 노후된 인터록킹바닥포장, 의자 등 생활체육시설 교체
- ▶ 배드민턴장 주변으로 휴식할 수 있는 의자 필요
- ▶ 생활체육시설의 수가 적음 (체육시설 추가 필요)
- ▶ 배드민턴장 진입경사로 정비
- ▶ 배드민턴장 면정리 및 측구 설치
- ▶ 도로경계부에 편백이 경관을 저해하고 있으므로, 화살나무로 교체하여 경관 향상
- ▶ 불필요한 포장을 녹지로 복원할 필요가 있음
- ▶ 펜스철거
- ▶ 도로변 화살나무 식재 진행중

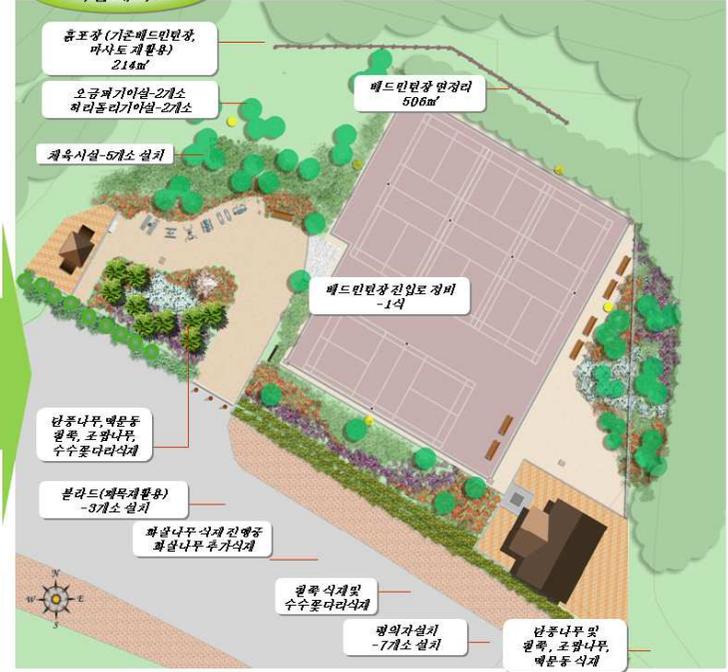
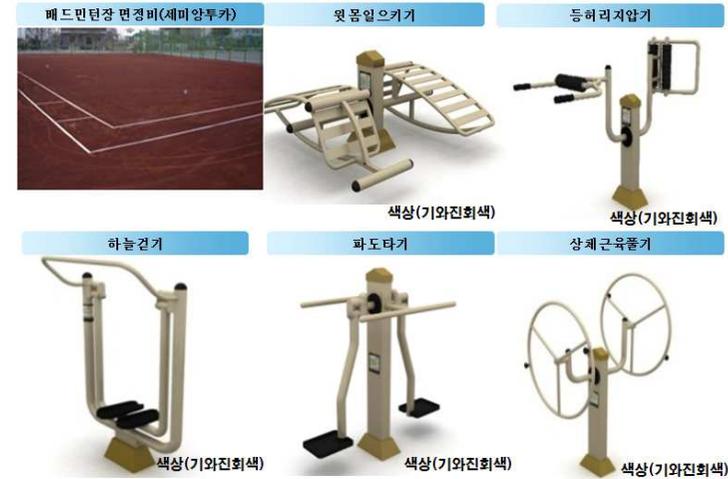
### 기본계획도

- ▶ 등 의자 2개소, 파고라 1개소, 평 의자 4개소 철거
- ▶ 윗몸일으키기 1개소 철거
- ▶ 오금퍼기 2개소 이설
- ▶ 배드민턴장 바닥면 정비, 코트라인교체
- ▶ 체육시설물 5개소 설치
- ▶ 진입로 블라드 (폐목재활용) 설치
- ▶ 배드민턴장 진입로 정비
- ▶ 평 의자 7개소 신설
- ▶ 도로경계부 화살나무, 수수꽃다리 식재
- ▶ 녹지확충

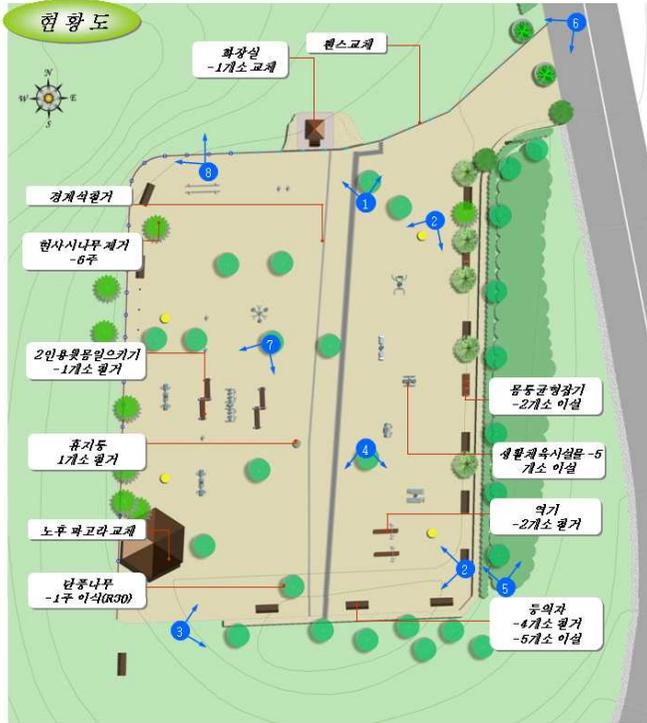
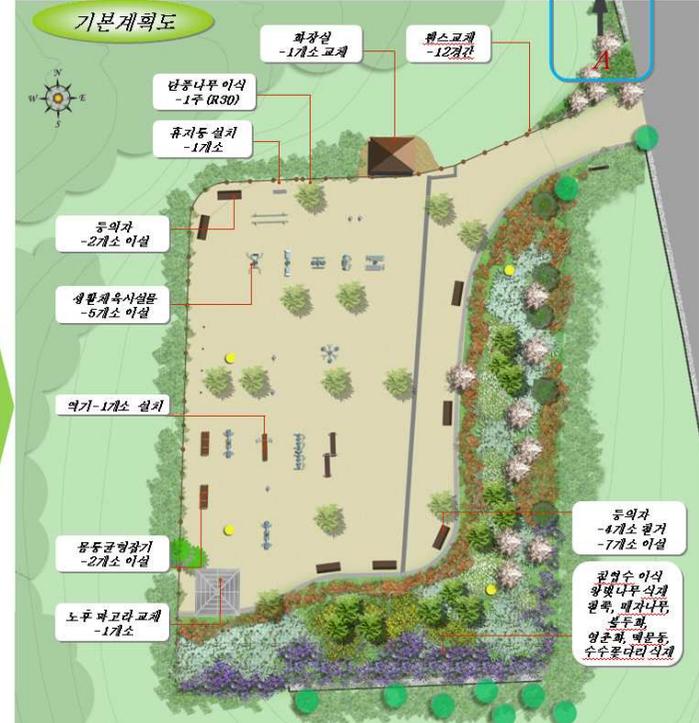
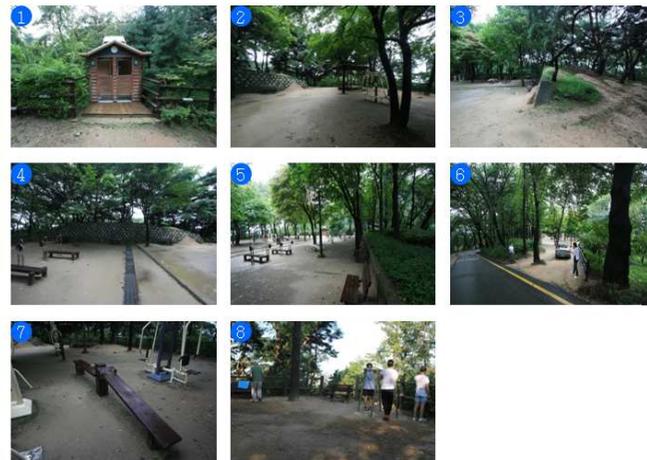
- ▶ 대상지내 화장실의 노후화로 인해 교체필요
- ▶ 노후시설물 교체(윗몸일으키기, 파고라, 휴지통, 의자, 벤스)
- ▶ 산재된 체육시설물 재배치
- ▶ 진입부 잔여부지에 녹지복원
- ▶ 대상지내 현사시를 제거하고, 수종개선(단풍나무, 왕벚나무등)
- ▶ 단풍나무 이식
- ▶ 노후된 목재벤스가 존재하고 벤스가 두가지로 되어 있어 통일감이 없음

- ▶ 등 의자 4개소 철거 및 7개소 이설
- ▶ 체육시설물 5개소 이설
- ▶ 체육시설물 1개소 설치
- ▶ 현사시나무 6주 제거
- ▶ 단풍나무 1주 이식
- ▶ 역기 2개소 제거
- ▶ 파고라철거 후 가제보설치
- ▶ 목재벤스-12경간 설치
- ▶ 화장실교체
- ▶ 윗몸일으키기 2개소 철거 및 1개소 설치
- ▶ 진입부 잔여부지 녹화
- ▶ 휴지통 설치
