성수동1가 31-17번지 외 2필지  
근린생활시설 신축부지 문화재 표본조사  
약식보고서

2021. 04.

(財)高麗文化財研究院

서울시 성동구 성수동1가 37-17번지 외 2필지 근린생활 신축공사부지 문화재 표본조사

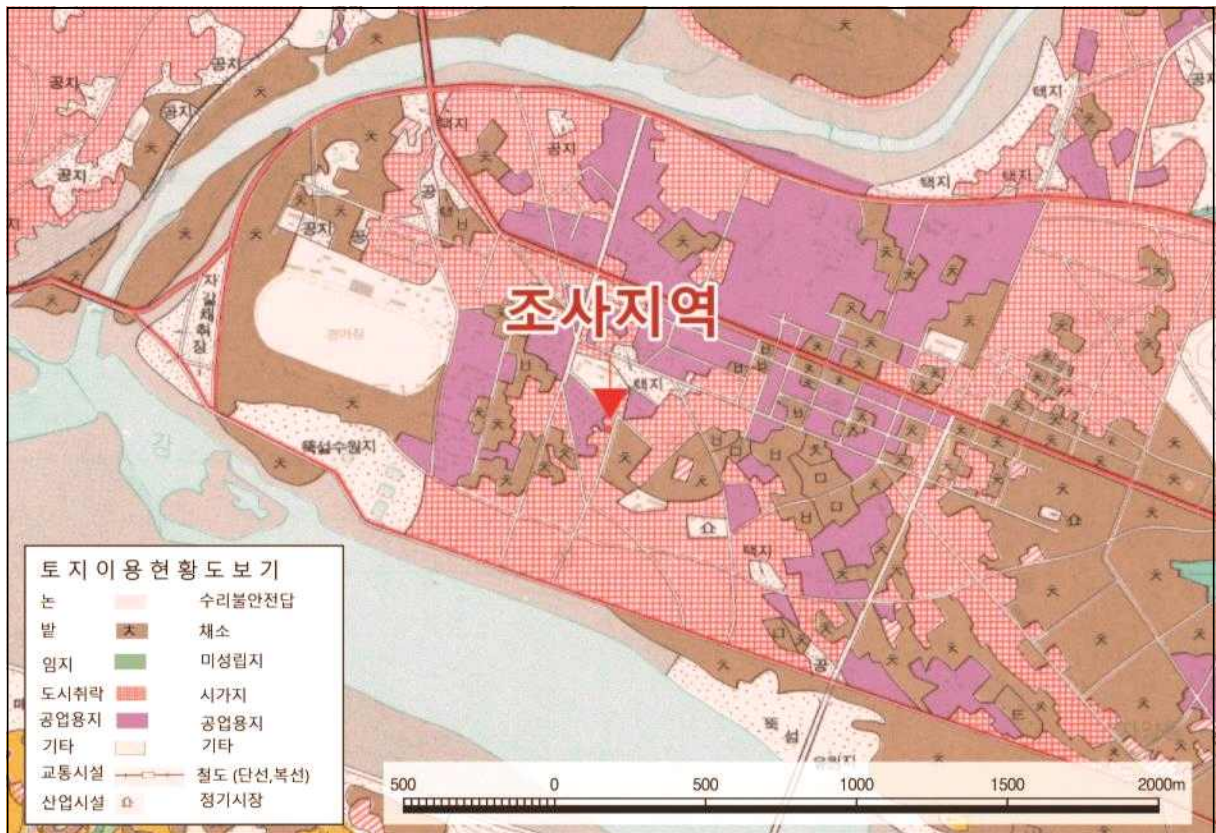
지도 10. 조사지역 토지이용 현황도(1972년, S=1:25,000)

과거 지도를 보면(지도 6, 10) 1910년대에 조사지역과 그 일대는 취락 및 경작지로 이용되었다. 1970년대에는 도시취락지로 사용되었고 주변으로 공업용지와 경작지가 있던 것으로 확인된다. 대상지에도 지하 시설이 포함되어 있는 건축물이 조성되어 있었고 현재는 철거된 상태이다. 이를 통해 볼 때 이곳은 과거부터 취락 및 경작지 등으로 사용되면서 원지형의 형질변경이 상당부분 있었을 것으로 판단된다.

이 지역의 지형 및 토지이용 변화를 파악하기 위해 국토정보지리원에서 제공하는 과거 항공사진을 살펴보았다. 조사지역 주변으로는 주택 및 경작지, 공업시설로 사용되었다. 대상지는 1970년 토지이용 현황도를 보면 도시취락지에 위치하여, (지도 10) 이곳은 과거부터 현재까지 지속해서 건축물의 조성되어 있으면서 건설과 철거 행위를 반복적으로 했던 것으로 보인다. (사진 2~7)

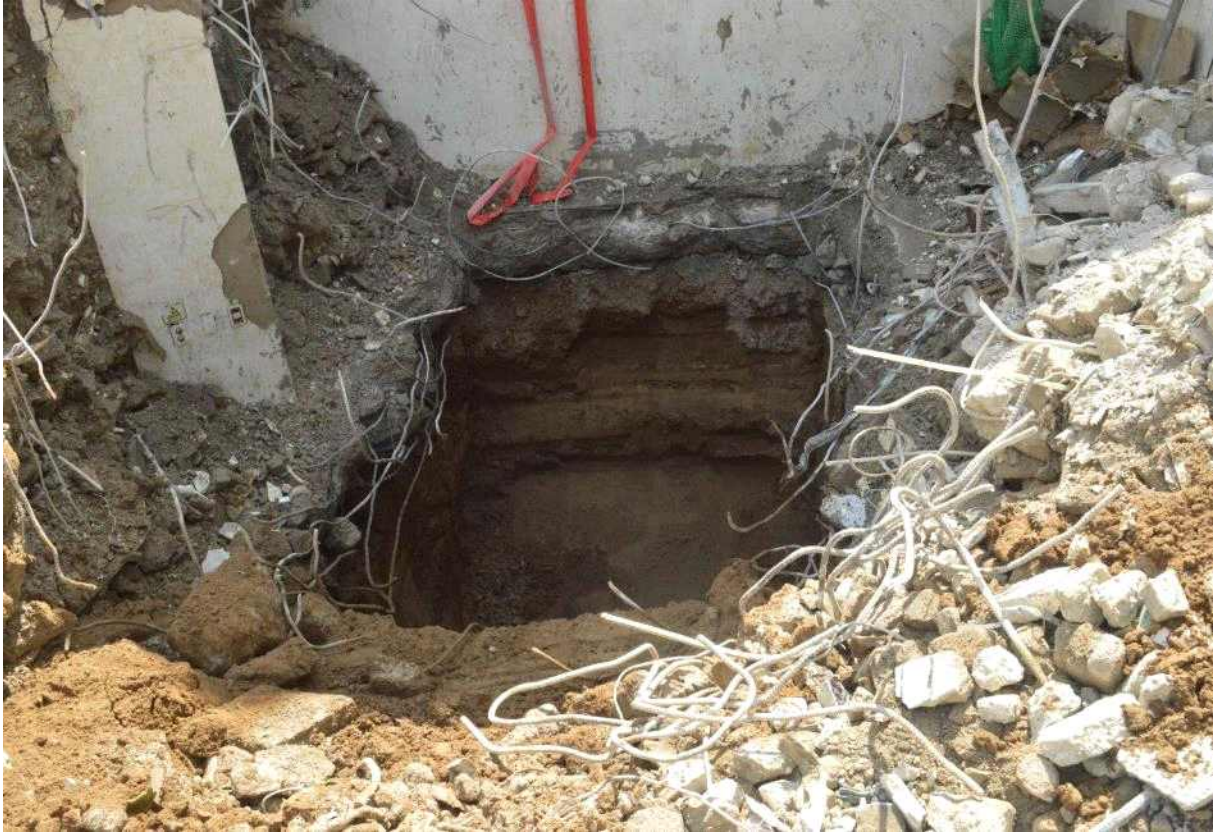
사진 10. 트렌치 전경

트렌치는 현장상황과 안전상태를 고려하여 북동-남서 방향으로 1기를 설치하여 유구의 부존여부와 층위양상을 확인하였다.

주변에 유구가 확인된 조사를 살펴보면 대부분 지표 하 1~1.5m 지점에서 조선 후기 경작유구 및 분묘군이 조사되었다.<sup>35)</sup> 그러나 대상지는 지표 하 3m까지 지하시설이 조성되어 있고, 그 밑으로는 사질층만 확인되는 것으로 보아 건축물이 들어서면서 원지형에 형질변경이 있었던 것으로 판단된다. 또한, 토층 벽면과 트렌치 바닥에서 굴착의 흔적이나 유구의 징후를 확인할 수 없었으며, 유물도 출토되지 않았다.
