# 2019년 수해취약지역 및 방재시설 현장점검 결과보고(3차)

- 일 시 : 2019. 3. 15.(금) 14:00~18:00
- 점검대상
  - 둔촌로 하수암거 신설공사(길동일대 침수피해방지)
  - 사당천 단면확장 하수암거 신설공사
- 점검자
  - 하천관리과장, 외부전문가 1명, 담당 2명

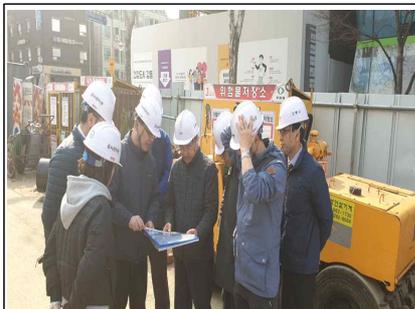
- 둔촌로 하수암거 신설공사
  - 우기시 성내유수지 물이 역류하여 하수관으로 유입될 수 있으므로 기 완료된 하수관에 PP마대 등으로 차수가 필요함.
  - 공사를 위해 임시 설치한 지류 관거 용량은 평시를 기준으로 설치되어 우기시에는 용량을 초과할 수 있으므로,
  - 우기 전에 공사를 완료하거나 지류 관거를 확장할 필요가 있음.

현장 설명

○ **점검결과 적출사항은 해당 부서 및 유지관리부서로 하여금 조치토록 통보**

- 경미한 사항은 즉시 조치토록 하고, 시일이 소요되는 사항은 5월 15일까지 조치 완료후 결과 제출
- 불가피하게 5월 15일까지 조치가 곤란할 시에는 별도 조치계획 수립 제출

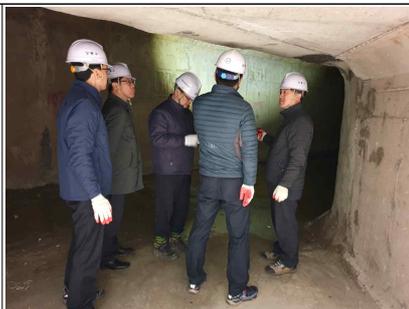
암거 내부 연결부 점검

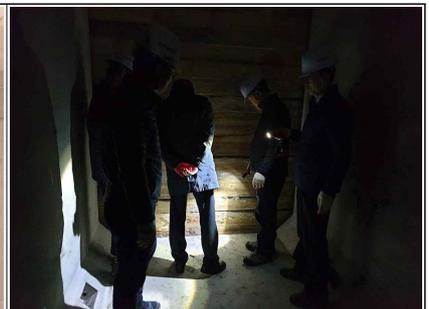
암거 내부 차단시설 점검

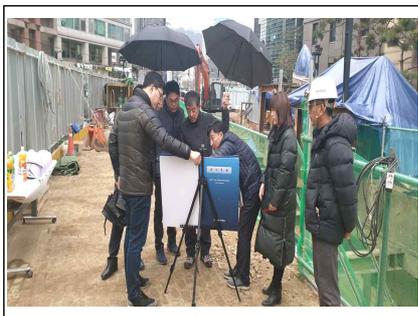
- 우기시 기 완료된 암거를 통해 사당천 물이 역류하면 공사지점 침수 피해 가능성이 있으므로 기 완료된 암거에 PP마대 등으로 차수 필요
- 우기시 인근 지표수가 개착공사 구간으로 유입되지 않도록 조치 할 것
- 공사를 위해 임시 설치한 지류 관거 용량은 평시를 기준으로 설치 되어 우기시에는 용량을 초과할 수 있으므로,
- 우기 전에 공사를 완료하거나 지류 관거를 확장할 필요가 있음.

<p>현장 설명</p>	<p>가시설 설치 현황</p>	<p>PC 암거 연결 공사중</p>
