# 순찰 점검결과

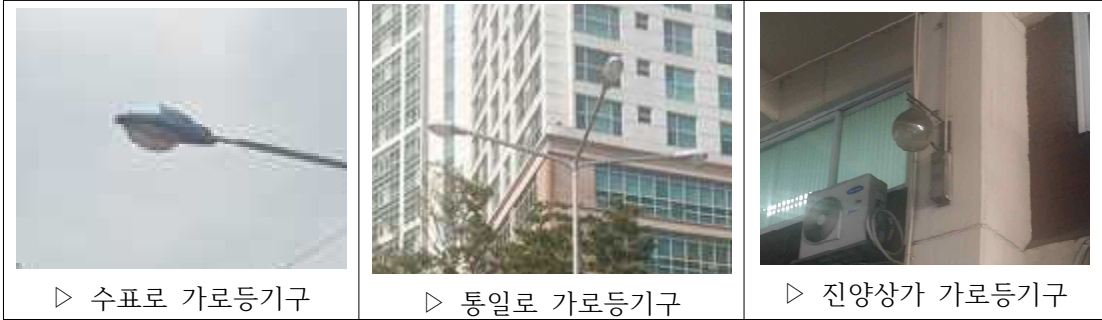
## ○ 그러브 변색 및 오염

- 수표로, 통일로, 난계로, 동호로(을지로5가~장충체육관), 마른내로, 서소문로(충정로역~통일로), 을지로(을지로입구~을지로7가), 동호로5길 등

⇒ 조치계획 : 그러브 세척 및 교체(가로등 연간단가)

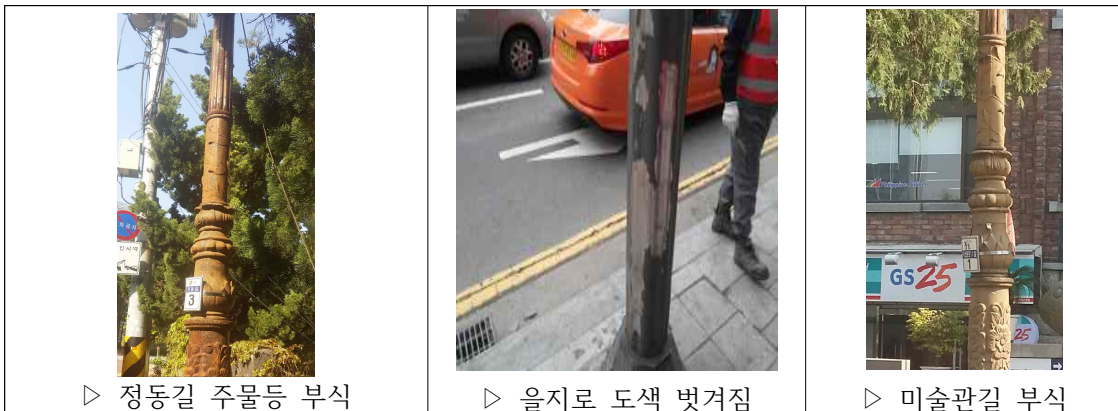
## ○ 가로등주 부식 및 도색 벗겨짐

- 을지로, 정동길, 미술관길, 퇴계로 일부 구간

⇒ 등주 세척하여 일어난 도색 제거 (가로등 연간단가)

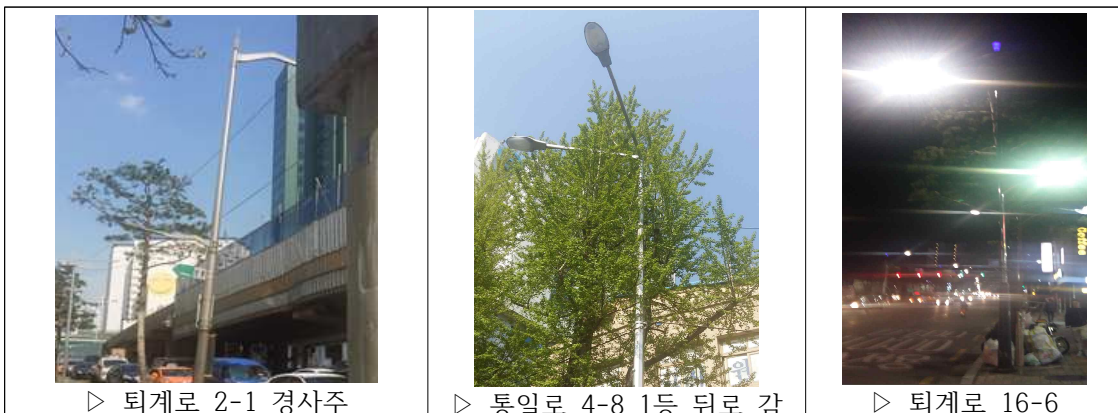
## ○ 가로등 경사주, 등기구 이상 적출

- 경사주 : 퇴계로 2-1, 퇴계로 16-6, 퇴계로 16-7, 퇴계로 17-1, 정동길 덕2-7, 정동길 덕 2-8, 덕수궁길 2-11,
- 통일로4-8 암대 돌아감, 청계천로 6-18 암대 돌아감

⇒ 가로등 연간단가에 작업지시

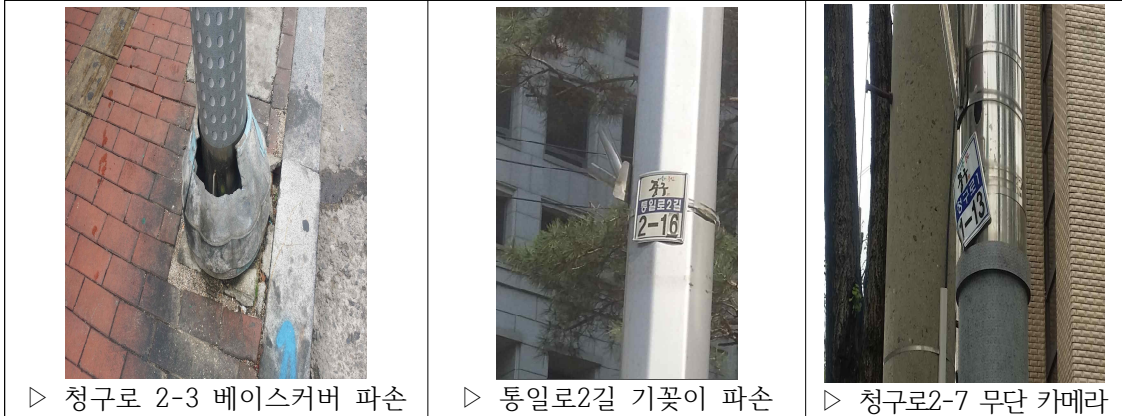
## ○ 가로등 기둥이 및 표찰정비 필요

- 기둥이 : 통일로2길 2-16, 2-17, 2-18, 2-19, 2-21, 마른내로 3-9, , 청구로 1-16, 마장로4-1 기둥이 없음.
- 배너기 : 삼일대로 을4-17배너기, 명동길 등, 을지로45길 1-23
- 표찰 : 퇴계로 SK빌딩 앞 표찰 없음, 청구로1-13 파손, 마장로 1-13 표찰 없음, 청계천로 6-18, 청계천로 7-20, 청계천로 8-1~3, 청계천로 8-8, 8-14, 청구로 1-13 표찰휘어짐.
- 베이스커버 : 청구로 2-3, 청구로 5-5, 다산로36길 2-13 베이스커버 없음, 남대문로 1-15

⇒ 기둥이는 가로등보수반에서 작업하고, 배너기 및 표찰은 연간단가에 작업지시

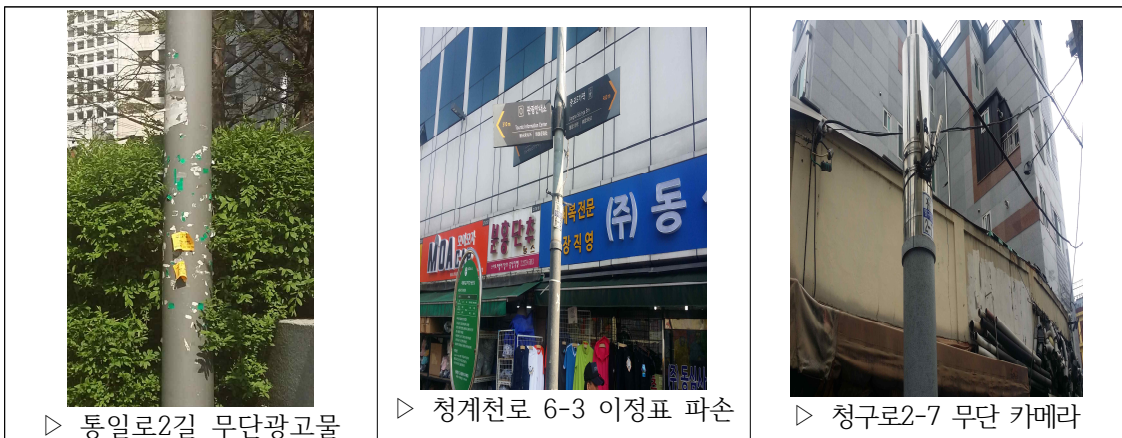
## ○ 무단 시설 설치 및 과대 광고물 부착 가로등주

- 광고물 과다 부착 : 삼일대로 10길- 17주 ,다산로36길, 수표로6길, 마장로9길, 퇴계로87길, 통일로2길
- 무단 카메라 설치 : 청구로 2-7, 다산로40길 23번
- 청계천로 6-12 교통안내표지판 표찰 가림, 청계천로 6-3 교통안내 표지판 파손

⇒ 광고물 부착방지 시트 부착하고, 파손 및 무단 설치물은 보수 및 철거 지시
