정기(기동점검) 점검 조치결과보고

〔스페이스 살림 조성공사〕

- 점검일시 : 2019.04.22 (월)
- 조치결과
- ◆ 점검자 : 한종수, 박상종

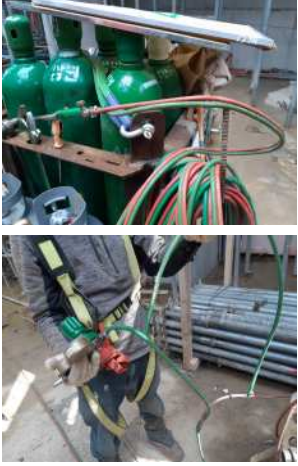
| <p>○ 화재/폭발/질식 재해 예방</p> <p>- 흙막이가시설 레이커 철거를 위하여 사용중인 산소절단기는 산소용 호스 피복이 파손되어 있으니 점검을 실시하고, 사용기준에 적합하지 않은 경우 호스를 교체하기 바람.</p> <p>※ 산업안전보건 기준에 관한 규칙 제233조(가스용접 등의 작업)</p> | | <p>2019.04.23</p> <p>- 레이커 해체용 산소절단기 산소용 호스 교체 실시 및 파손 호스 폐기</p> | |
