도림로 신길건영아파트 앞 (현황+개선)

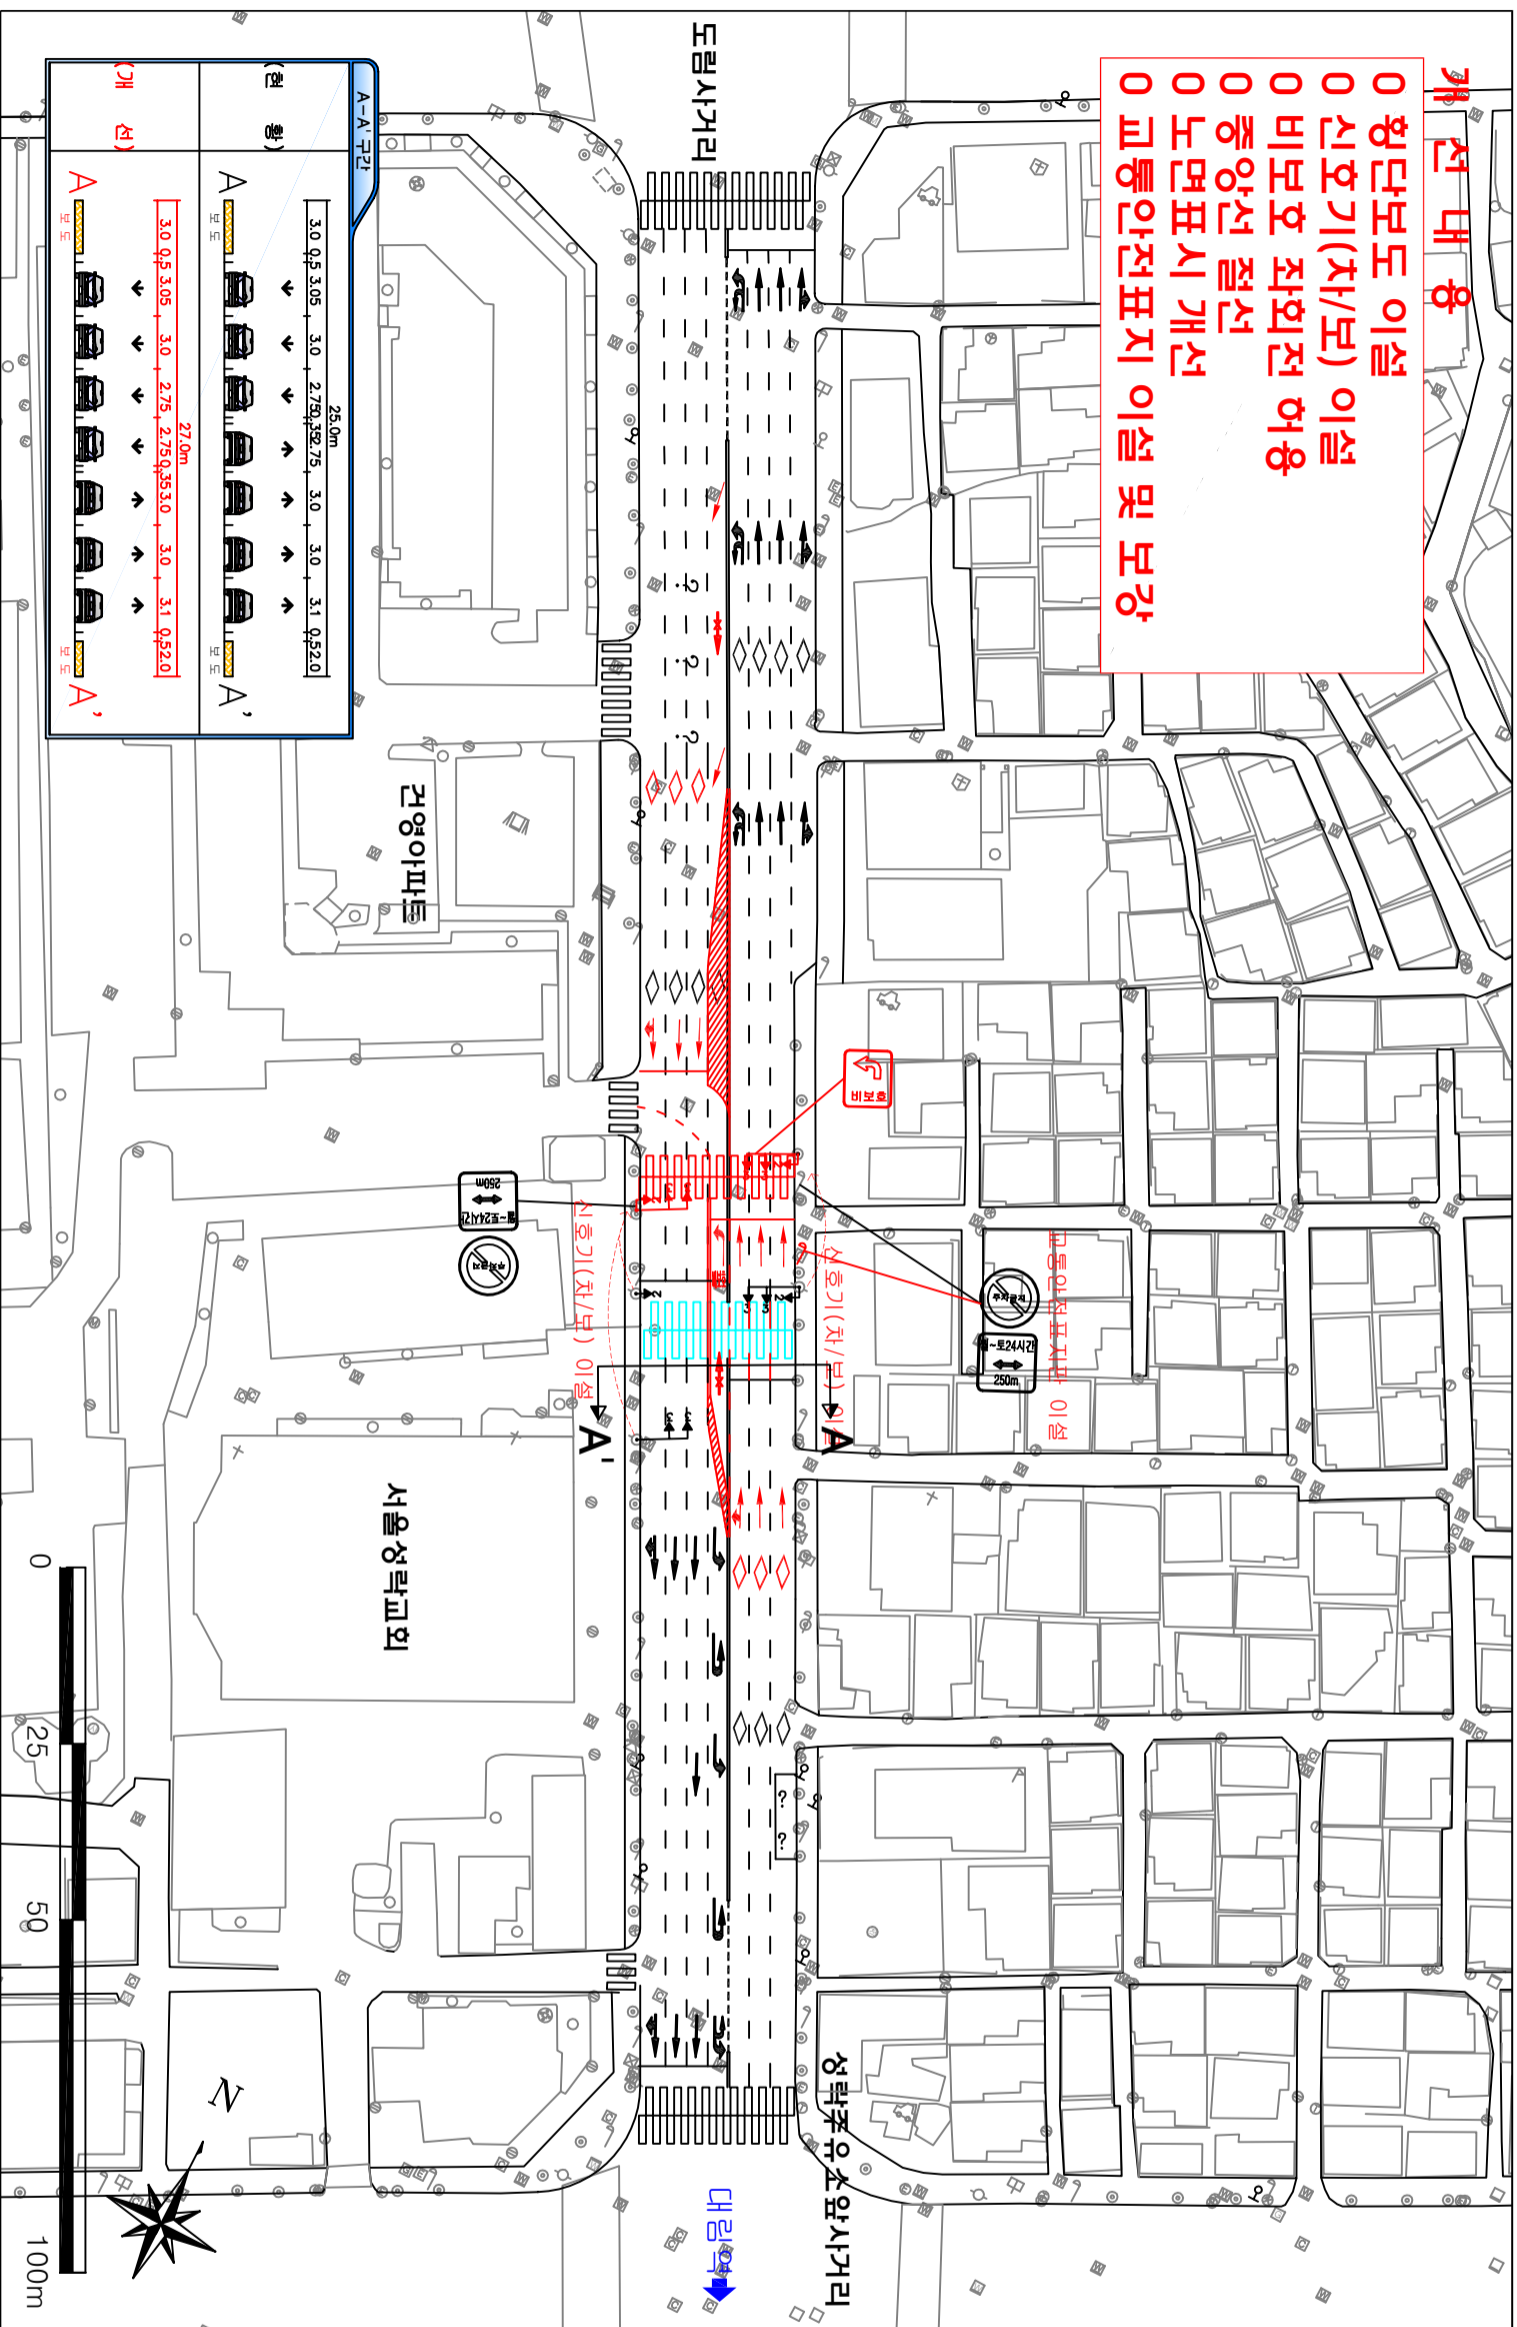
- 개선 내용**
- 0 횡단보도 이설
 - 0 신호기(차/보) 이설
 - 0 비보호 좌회전 허용
 - 0 중앙선 절선
 - 0 노면표시 개선
 - 0 교통안전표지 이설 및 보강

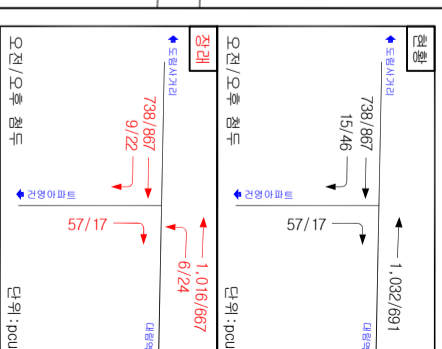
교통량 및 서비스 수준
