노인보호구역 지정검토 의견

<노인보호구역 신규지정 관련 권장안>

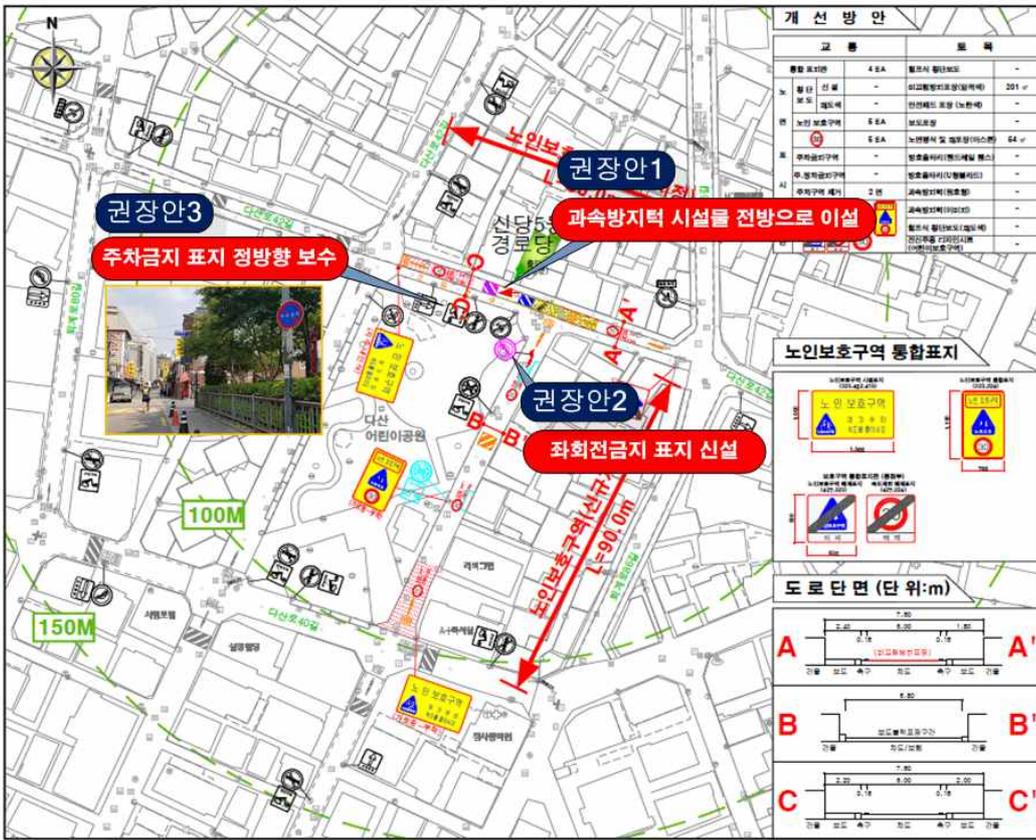
연번	4	관할구청	중구	관할경찰서	중부경찰서
시설명	신당5경로당			소재지	중구 다산로 42길 53(신당동 132-10)
노인보호구역 지정 신청 구간					
현장사진	#1 (북서지점)	#2 (교차부)	#3 (남측지점)		
현황 및 문제점	<ul style="list-style-type: none"> ■ 요청지점은 중구 다산로42길, 다산로42다길을 대상으로 하고 있으며, 토지이용상 공원 및 상가밀집지역으로 차량 및 보행교통량이 많은 지정임. ■ 도로의 차로구성은 중앙선이 없는 1차로로 구성된 도로이며, 평지부로 형성되어 있음. ■ 보호구역 신규지정 구간은 현재 불법주정차량이 적지 않게 발생하는 것으로 조사되었음. 				
검토결과	<ul style="list-style-type: none"> ■ 노인시설물(경로당)은 고령보행자들의 보행수요가 많은 구간이므로, 이에 시설물 전방에 과속방지턱 설치(이설)가 바람직할 것으로 보여지며, ■ 또한 중간부 삼거리 교차로에 남 → 서 진행방향 좌회전이 불가능하여, 이에 노면표시와 더불어 교통안전표지 신설이 필요할 것으로 보여짐. ■ 현장조사 시 표지판의 방향이 적절하지 못한 표지가 있었으며, 차량진행방향으로 개보수가 이뤄질 것으로 판단됨.

개선방안

구분	구분	내역	수량
교통 표지판	4 2A	노인보호구역 지정표지	-
		노인보호구역 지정표지(노인보호구역)	201
		노인보호구역 지정표지(노인보호구역)	-
교통 표지판	5 2A	노인보호구역 지정표지(노인보호구역)	64
		노인보호구역 지정표지(노인보호구역)	-
교통 표지판	2 2B	노인보호구역 지정표지(노인보호구역)	-
		노인보호구역 지정표지(노인보호구역)	-
노인보호구역의 신규 지정	노인보호구역의 신규 지정	노인보호구역의 신규 지정	-
		노인보호구역의 신규 지정	-
		노인보호구역의 신규 지정	-
		노인보호구역의 신규 지정	-
		노인보호구역의 신규 지정	-
		노인보호구역의 신규 지정	-
		노인보호구역의 신규 지정	-
		노인보호구역의 신규 지정	-
		노인보호구역의 신규 지정	-
		노인보호구역의 신규 지정	-

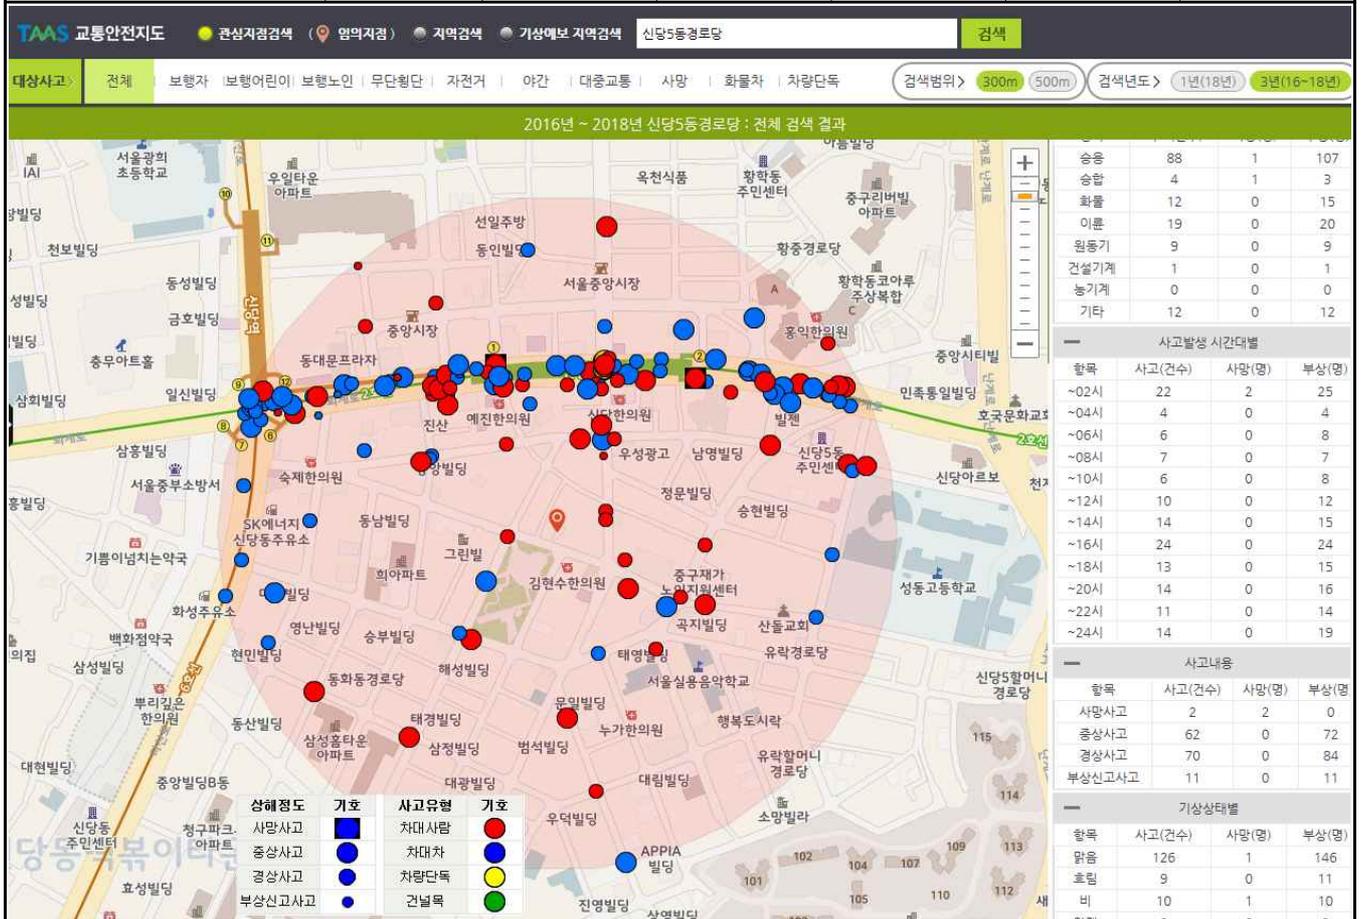
노인보호구역 주변 교통사고 발생 현황 분석

대상시설	신당5동경로당					
위 치	중구 다산로 42길 53(신당동 132-10)					
2016~2018년 교통사고 발생현황 (반경300m범위내)	사고 내용	사망사고	중상사고	경상사고	부상신고 사고	계
		2 (건)	62 (건)	70 (건)	11 (건)	145 (건)
	사고 유형	차대사람	차대차	차량단독		계
		64 (건)	79 (건)	2 (건)		145 (건)

■ 노인보호구역 신규지정 구간 상의 과거 3년간 교통사고 발생은 없는 것으로 나타났으며, 신규지정 동측 끝 교차로부 지점에 다소 있는 것으로 보여짐.
