개봉고가외 8개소 정밀점검 용역

# 신도림지하차도 정밀점검보고서

2009. 8.

서울특별시 강서도로교통사업소

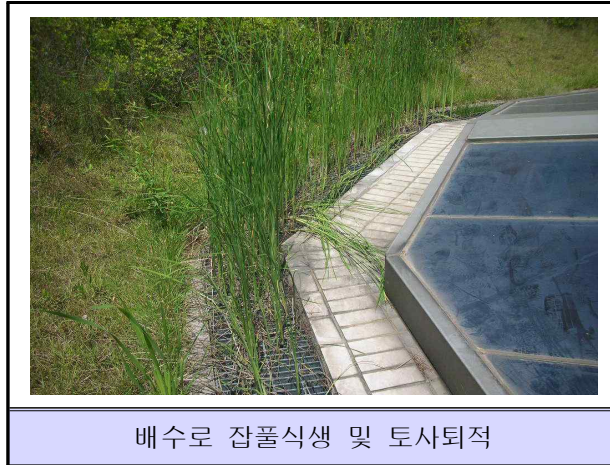
1) 본 지하차도의 상부는 철도구간, 공원, 포장부등으로 이루어져 있으며, 지속적인 유지관리로 특별한 손상이 없는 양호한 상태로 조사되었으나, 대림동측 진출입부 상부 배수로에 잡풀식생 및 토사퇴적이 조사되어 하부 벽체로 백태가 발생되고 있는 바, 청소등의 조치가 필요함.

배수로 잡풀식생 및 토사퇴적

구 분	정밀점검 결과	손상원인	보수방안	손상물량	등급
Box 상부	■배수로 토사 퇴적	■공용중 손상	■청소	5m	B

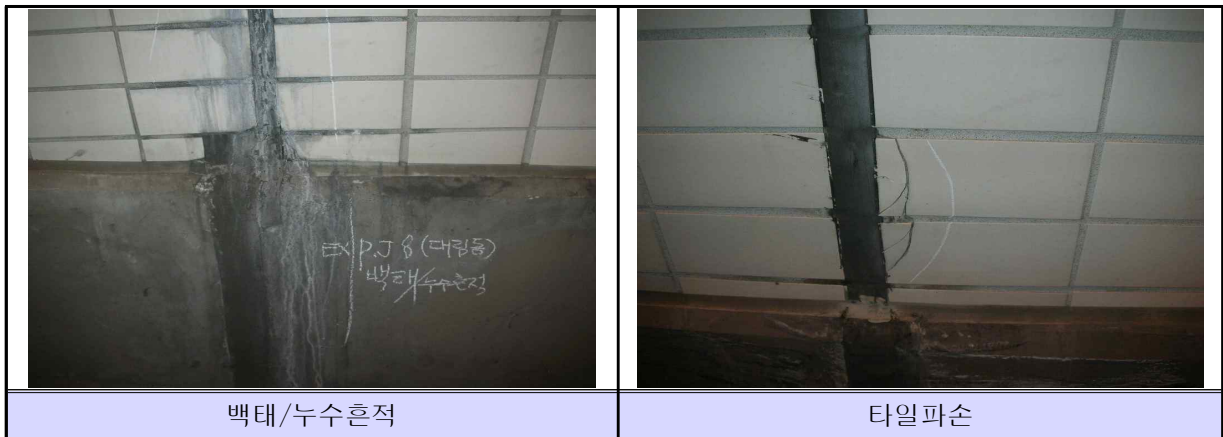
- 1) 본 지하차도의 본체 Box구간 벽체는 콘크리트 및 타일로 마감되어 있으며, 외관조사 결과 하부 콘크리트부 균함과 신축이음부 누수흔적/백태, 타일마감부 타일파손, 신축이음부 누수흔적/백태가 일부 조사되었으며, 구조물의 내구성 확보를 위해 보수가 필요한 상태임.
- 2) 이전(2007년) 정밀점검 결과와 비교·검토 : 이전 점검결과 발생한 손상은 기보수 완료된 상태이며, 금번 조사된 균함, 타일파손, 신축이음부 누수흔적/백태는 신규발생된 손상임.
  - ① 점검일시 : 2009. 06. 02 ~ 06. 05
  - ② 점검구간 : RC BOX-TYPE 본체 벽체
  - ③ 조사방법 : 벽체의 점검은 도보를 이용하여 근접조사를 실시함.
  - ④ 사용장비 : 분필, 줄자, 점검망치, 카메라

구 분	정밀점검 결과	손상원인	보수방안	손상물량	등급
본체 Box 벽체	<ul style="list-style-type: none"> <li>■누수흔적, 백태</li> <li>■균함</li> <li>■타일파손</li> </ul>	<ul style="list-style-type: none"> <li>■공용중 상부 노면수 유입</li> <li>■공용중 차량충돌</li> <li>■공용중 노후화</li> </ul>	<ul style="list-style-type: none"> <li>■표면처리공법</li> <li>■단면복구공법</li> <li>■타일설치</li> </ul>	6.61㎡ 2㎡ 2EA	B

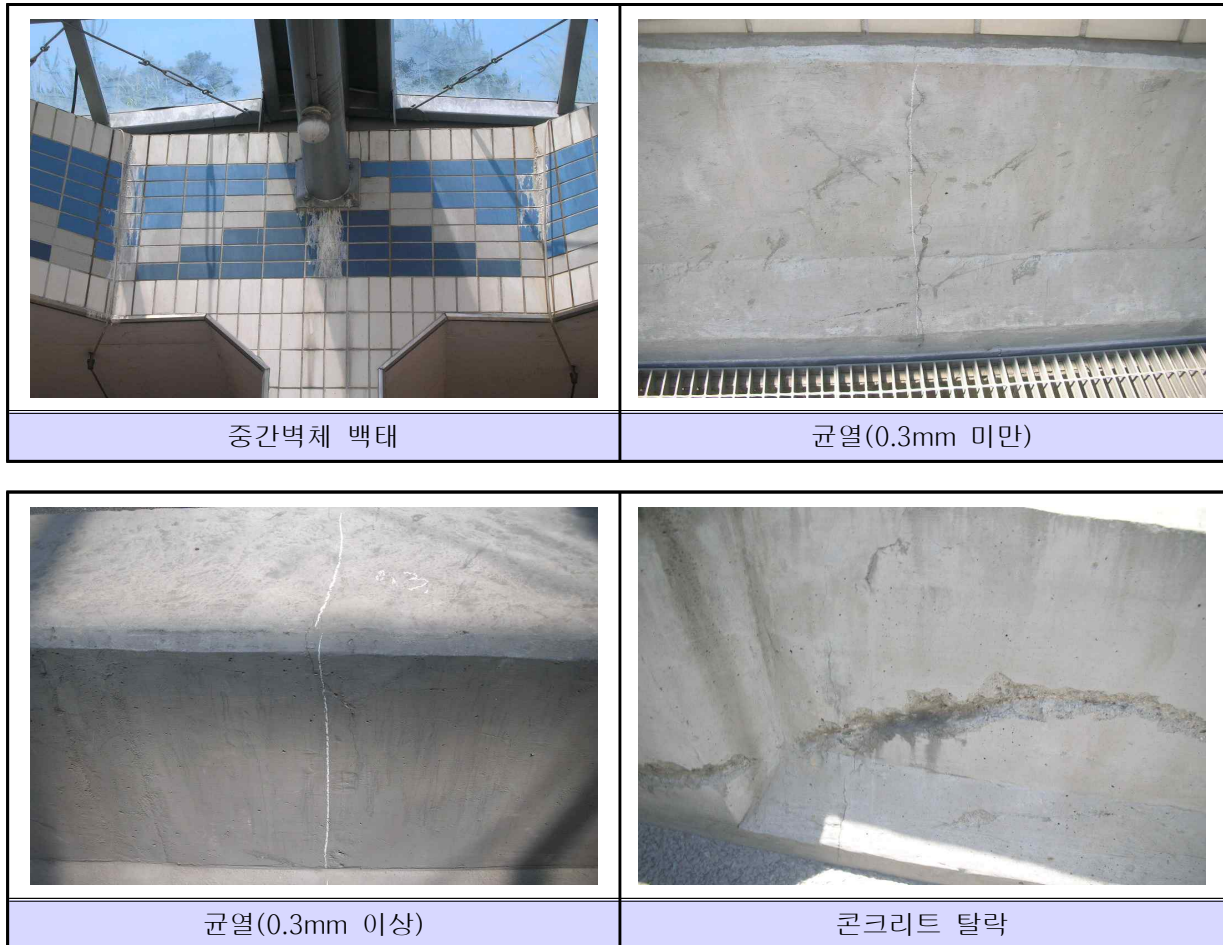
- 1) 본 지하차도의 중간벽체는 타일로 마감되어 있으며, U-Type 구간에도 방호벽으로 시공되어 있으며, 외관조사 결과 비교적 양호한 상태이나, 대림동측 진출입부 중간 벽체에 공용중 상부 배수구 막힘에 의한 노면수 유입으로 백태가 일부 조사되었음.
- 2) U-Type 구간 중앙분리대는 국부적인 균열과 콘크리트 탈락이 일부 조사되었음.
- 3) 이전(2007년) 정밀점검 결과와 비교-검토 : 이전 점검결과 발생한 손상은 기보수 완료된 상태이며, 금번 조사된 균열, 백태등은 신규 발생한 손상임.
  - ① 점검일시 : 2009. 06. 02 ~ 06. 05
  - ② 점검구간 : RC BOX-TYPE 본체 기둥 및 거더, 중앙분리대
  - ③ 조사방법 : 기둥 및 거더의 점검은 도보를 이용하여 근접조사를 실시함.
  - ④ 사용장비 : 분필, 줄자, 점검망치, 카메라

구 분	정밀점검 결과	손상원인	보수방안	손상물량	등급
기둥 및 거더	■백태	■공용중 상부 노면수 유입	■표면처리공법	0.9m <sup>2</sup>	B
	■균열(0.3mm 미만)	■온도 및 건조수축	■주의관찰	36m	
	■균열(0.3mm 이상)	■온도 및 건조수축	■수지주입공법	74m	
	■콘크리트 탈락	■공용중 차량충돌	■단면복구공법	0.45m <sup>2</sup>

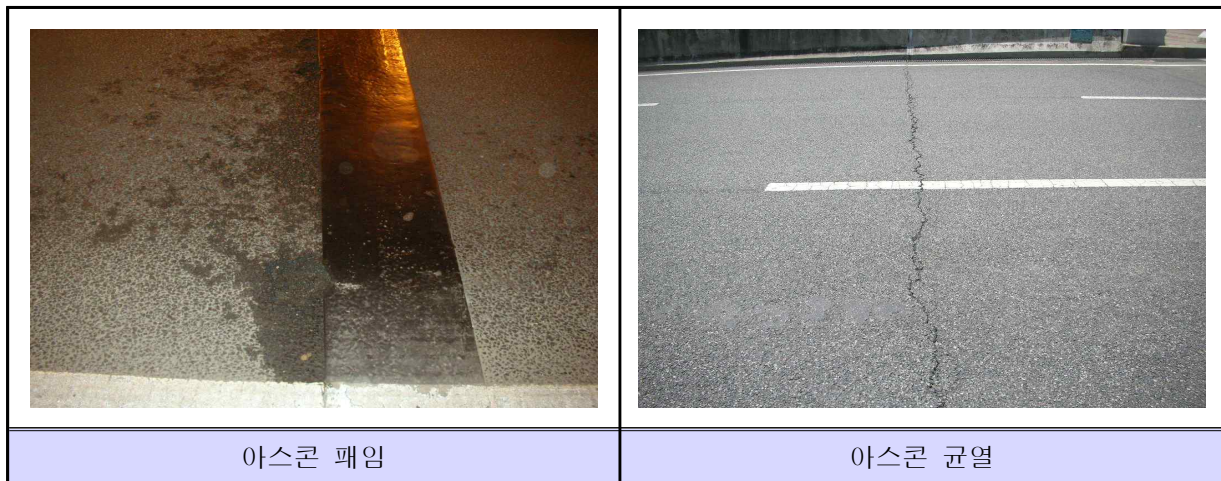
- 1) 본 지하차도의 포장은 아스팔트 포장, 배수시설은 스틸 그레이팅이 본체부와 U-TYPE구간에 시공되어 있으며, 포장부 외관조사 결과 신축이음부 주변 패임과 신축이음부 아스콘 균열이 일부 조사되었음.
- 2) 배수시설의 외관조사 결과 전체적으로 양호한 상태로 조사되었음.
- 3) 이전(2007년) 정밀점검 결과와 비교·검토 : 이전 점검결과 전체적으로 양호한 상태로 조사되었음.
  - ① 점검일시 : 2009. 06. 02 ~ 06. 05
  - ② 점검구간 : RC BOX-TYPE 본체 및 U-TYPE 구간
  - ③ 조사방법 : 포장부 및 배수시설의 점검은 도보를 이용하여 근접조사를 실시함.
  - ④ 사용장비 : 분필, 줄자, 점검망치, 카메라

구 분	정밀점검 결과	손상원인	보수방안	손상물량	등급
포장부 및 배수시설	■아스콘 패임	■공용중 지속적인 차량통행	■아스콘팻칭공법	0.34㎡	B
	■아스콘 균열	■신축이음부 미설치	■아스콘팻칭공법	46m

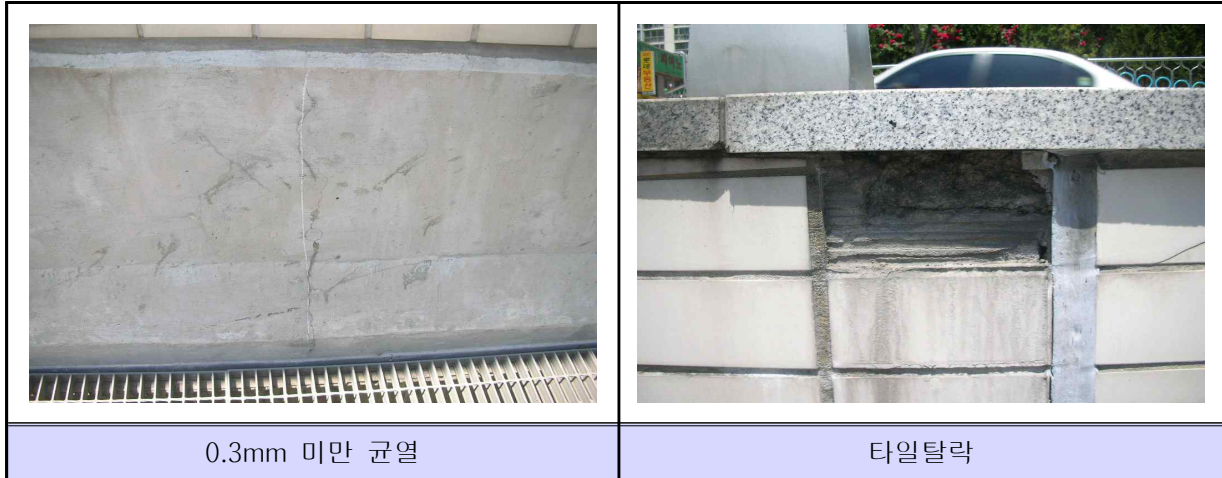
- 1) 본 지하차도의 U-TYPE 구간의 벽체에 대한 외관조사 결과 전체적으로 양호한 상태이나, 일부 타일 탈락, 균열(0.3mm미만)이 조사되었음.
- 2) 이전(2007년) 정밀점검 결과와 비교-검토 : 이전 점검결과 전체적으로 양호한 상태로 조사되었음.
  - ① 점검일시 : 2009. 06. 02 ~ 06. 05
  - ② 점검구간 : U-TYPE 구간
  - ③ 조사방법 : U-TYPE 구간 포장부 및 벽체, 배수시설의 점검은 도보를 이용하여 근접조사를 실시함.
  - ④ 사용장비 : 분필, 줄자, 점검망치, 카메라

구 분	정밀점검 결과	손상원인	보수방안	손상물량	등급
U-TYPE 구간	<ul style="list-style-type: none"> <li>■타일탈락</li> <li>■균열(0.3mm 미만)</li> </ul>	<ul style="list-style-type: none"> <li>■공용중 노후화</li> <li>■온도 및 건조수축</li> </ul>	<ul style="list-style-type: none"> <li>■타일설치</li> <li>■주의관찰</li> </ul>	1EA  11m	B

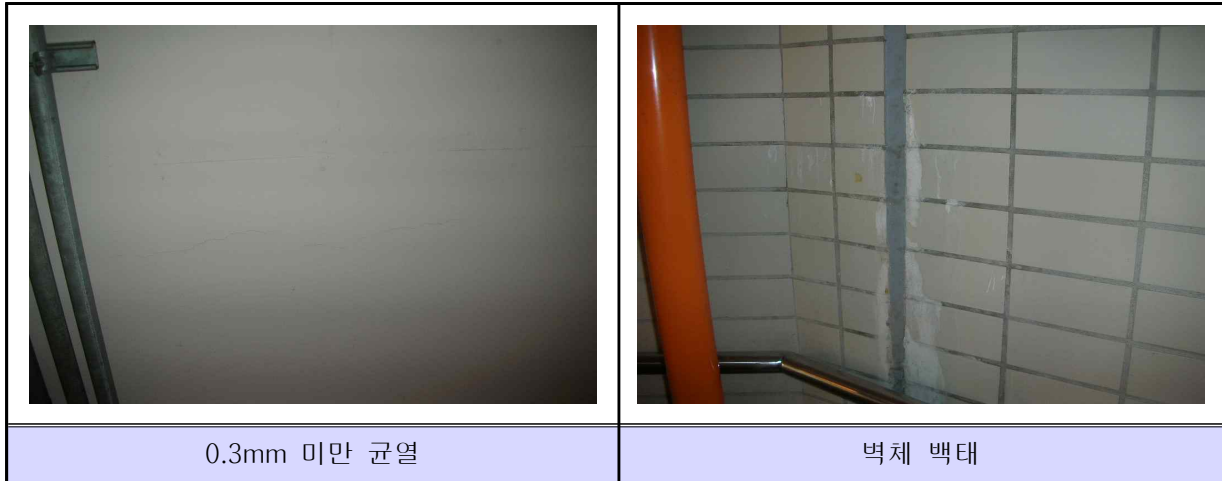
- 1) 본 지하차도의 지하보도에 대한 외관조사 결과 전체적으로 양호한 상태이나, 일부 슬래브 하면 및 벽체에 균열(0.3mm미만) 및 백태가 조사되었음.
- 2) 이전(2007년) 정밀점검 결과와 비교·검토 : 이전 점검결과 전년도 발생한 손상은 기보수 완료된 상태이며, 금번 발생한 백태, 균열은 신규 손상임.
  - ① 점검일시 : 2009. 06. 02 ~ 06. 05
  - ② 점검구간 : 지하보도
  - ③ 조사방법 : 지하보도도의 점검은 도보를 이용하여 근접조사를 실시함.
  - ④ 사용장비 : 분필, 줄자, 점검망치, 카메라

구분	정밀점검 결과	손상원인	보수방안	손상물량	등급
지하보도	■백태	■노면수 유입	■표면처리공법	0.45m <sup>2</sup>	B
	■균열(0.3mm 미만)	■온도 및 건조수축	■주의관찰	116m
