# 어린이보호구역 지정 검토의견

연번	2	관할구청	은평구	관할경찰서	은평경찰서
시설명	다우림어린이집		소재지	은평구 갈현로19길 16	
어린이보호구역 지정 신청 구간(청색)	<p>- 신청구간 : 청색 - 권장구간 : 적색</p>				
현장사진	<p style="text-align: center;">시·종점 구간</p> <div style="display: flex; justify-content: space-around;">

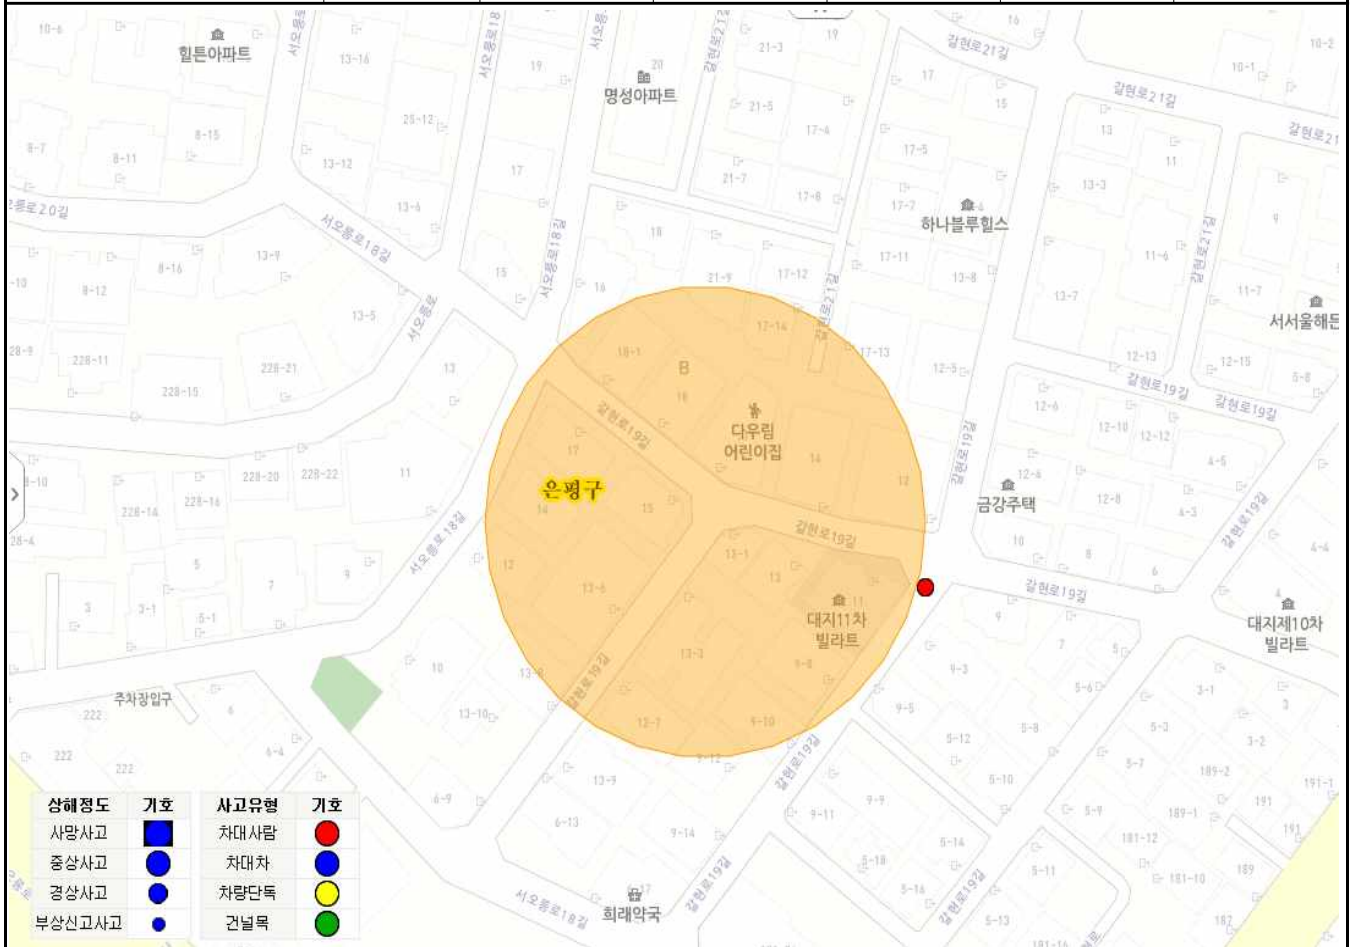
대상시설	다우림어린이집					
위 치	서울시 은평구 갈현로19길 16					
2016년 연간 교통사고 발생현황 ※ 교통사고분석시스템 (TAAS) 참조	사고 내용	사망사고	중상사고	경상사고	부상신고 사고	계
		0 (건)	0 (건)	0 (건)	0 (건)	0 (건)
	사고 유형	차대사람	차대차	차량단독		계
		0 (건)	0 (건)	0 (건)		0 (건)
