어린이보호구역 확대지정 검토의견

연번	4	관할구청	관악구청	관할경찰서	관악경찰서												
시설명	은비유치원		소재지	관악구 청림5길 22													
어린이보호구역 확대지정 신청구간 (적색)																	
현장사진	보호구역 확대지정 시점부(북측)		보호구역 확대지정 시점부(남측)														
현황 및 문제점	<ul style="list-style-type: none"> 어린이보호구역 확대요청구간 교통현황 <ul style="list-style-type: none"> 주차금지가 시행중이고 보·차도가 분리된 편도 1차로

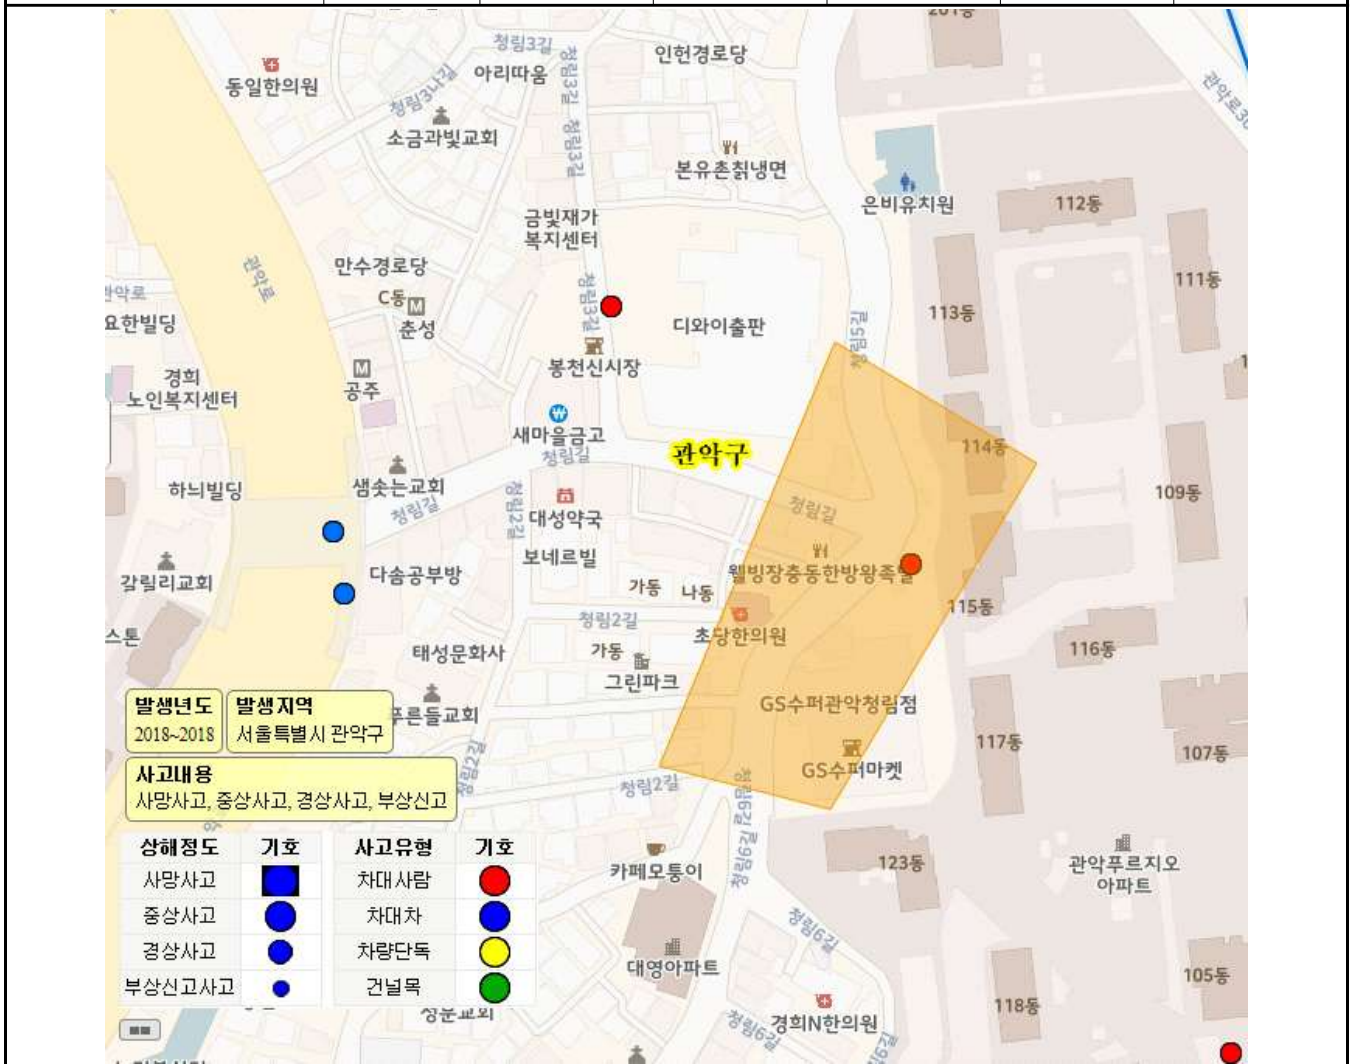
대상시설	은비유치원					
위 치	관악구 청림5길 22					
2018년 교통사고 발생현황 (어린이보호구역 확대구간 교차로주변) ※ 교통사고분석시스템 (TAAS) 참조	사고 내용	사망사고	중상사고	경상사고	부상신고 사고	계
		0 (건)	0 (건)	1 (건)	0 (건)	1 (건)
	사고 유형	차대사람	차대차	차량단독		계
		1 (건)	0 (건)	0 (건)		1(건)
