세금 185억 쓰고도... 점자블록 걷다보니 가로등이 불쑥

서울시 '장애인 보행 개선사업' 3년간 5000곳 정비했다는데

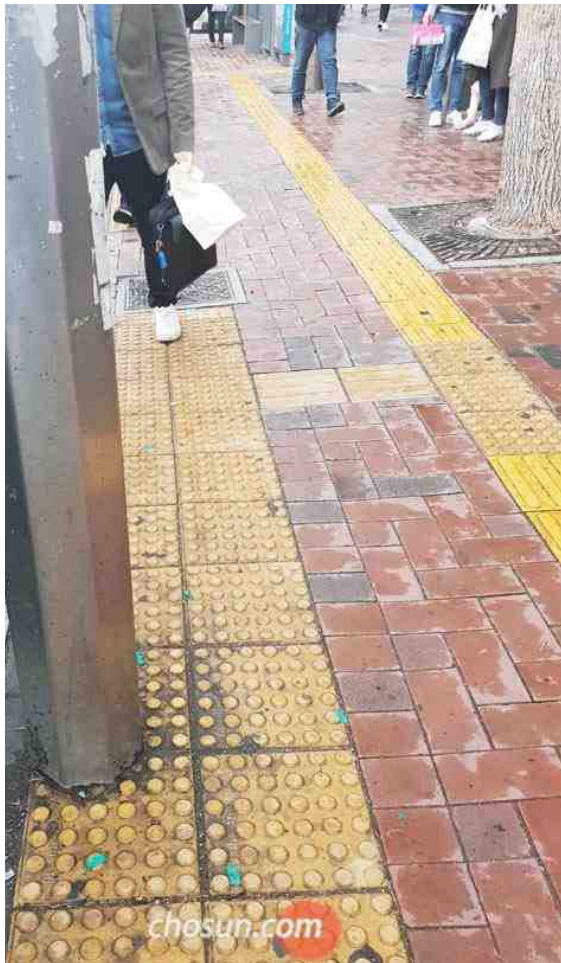
30일 서울 송파구 잠실동 거리의 점자블록 위에 가로등이 세워져 있다. /김선엽 기자

김씨가 부딪힌 가로등은 점자블록 가운데 우뚝 서 있다. 국토교통부가 정한 점자블록 설치 지침에 따르면 점자블록 내에 장애물이 있어서는 안 된다. 가로등이나 전봇대 등 보행 장애물을 설치해야 할 경우 점자블록과 최소 60cm 이상 띄워 설치해야 한다.

그러나 이러한 원칙이 무시된 채 점자블록 공사가 이뤄진 것이다. 관리를 맡은 송파구는 이 같은 문제가 있다는 사실조차 인지하지 못하고 있었다. 구 관계자는 본지 통화에서 "점자블록을 깔 때 가로등을 다른 곳으로 옮겼어야 했는데 비용 문제 등으로 그대로 깔았다"며 "가로등 이설(移設)을 검토해보겠다"고 말했다.
