염창교외 7개소 정밀점검용역
보 고 서

【여의하류IC교】

2004. 9.

서울특별시 강서도로관리사업소

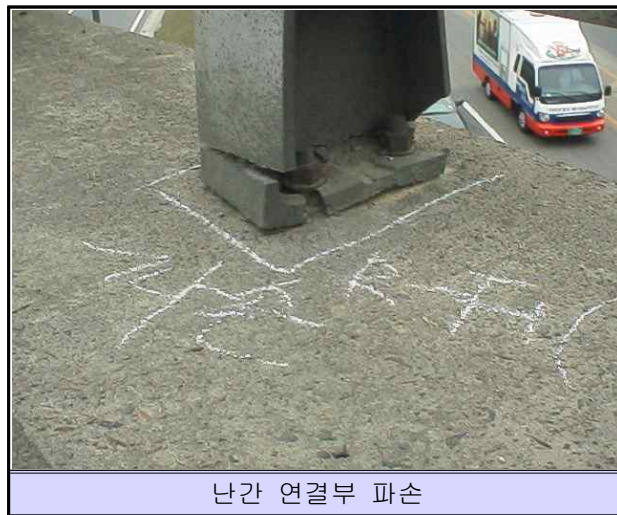
【표3.35】 난간 및 연석 외관조사 결과

구분	위 치	결함 및 손상내용	등 급	발생 원인 추정
난간	S1~S6 (난간)	난간 연결부 파손 (RAMP-B,F)	B	공용중 차량충돌등에 의한 파손
연석	S1~S5 (연석)	연석부 파손,균열 (RAMP-B,F)	B	공용년수의 경과로 인한 노후화

본 교량의 난간은 알루미늄으로 설치되어 있으며 2002년에 발생한 손상에 대해서 미보수 되어 있으며, 난간부는 공용중 차량충돌등에 의한 파손이 조사되었으며, 연석부는 공용년수 증가에 따른 노후화로 인한 균열, 파손이 조사되어 있는 바, 유지관리 측면에서 사용성, 내구성 확보를 위하여 보수가 필요한 상태이다.

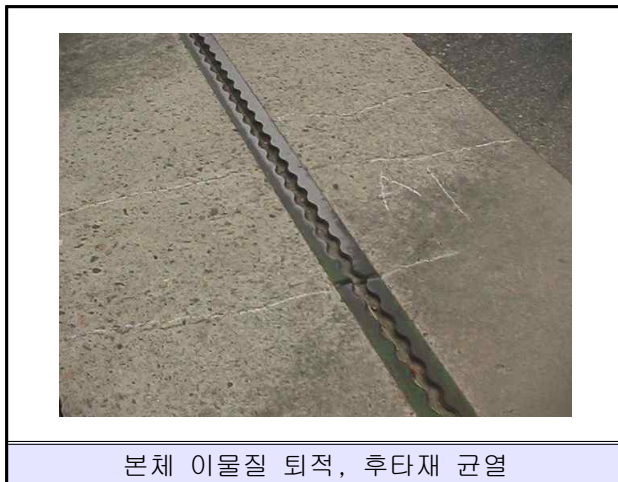
【표3.39】 신축이음장치 외관조사 결과

구분	위치	결함 및 손상내용	등급	발생 원인 추정
본체	A1,A2	이물질퇴적	B	공용년수 증가에 의한 이물질 퇴적
후타재	A1~A4	균열	B	공용년수 증가에 의한 손상, 중차량 통행

본 교량의 신축이음장치는 1998년, 1999년에 보수를 실시하였으며, 외관조사 결과 본체는 이물질퇴적이 경미하게 발생된 상태이며, 후타재는 공용년수 증가와 빈번한 차량통행에 의하여 국부적인 균열이 조사되었으며, 경미한 손상으로 보수는 필요치 않은 상태이다.

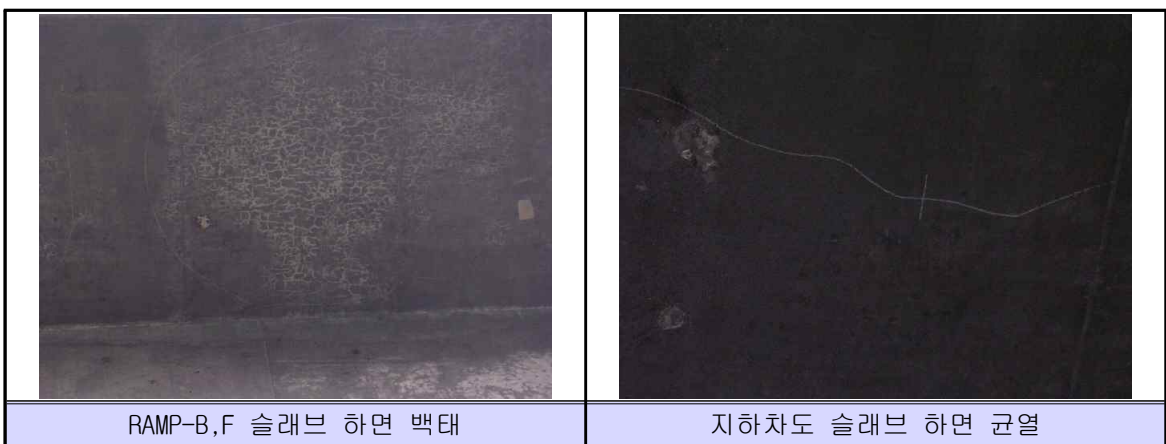
【표3.43】 슬래브 하면 외관조사 결과(RAMP-B,F)

구분	위 치	결함 및 손상내용	등 급	발생 원인 추정
슬래브하면	전구간	균열	B	시공초기 건조수축, 수화열

구분	위 치	결함 및 손상내용	등 급	발생 원인 추정
슬래브하면	S1~S6	백태	B	교량 상부 켈틸레버부로의 노면수 유입
		균열	B	건조수축
		재료분리	B	다짐불량

본 구조물의 지하차도 슬래브 하면은 전회 점검시 발생된 손상에 대해서 미보수된 상태이며, 건조수축에 의한 균열이 발생되어 있으며, 일부 신규 균열이 조사되었는 바, 구조물의 내구성

확보를 위하여 보수가 필요한 상태이다. RAMP-B,F의 슬래브 하면은 전체적으로 단면보수되어 있는 상태이며, 외관조사 결과 균열, 백태, 재료분리등의 손상이 발생되어 있으나 보수가 필요하지 않는 경미한 손상으로 판단된다.

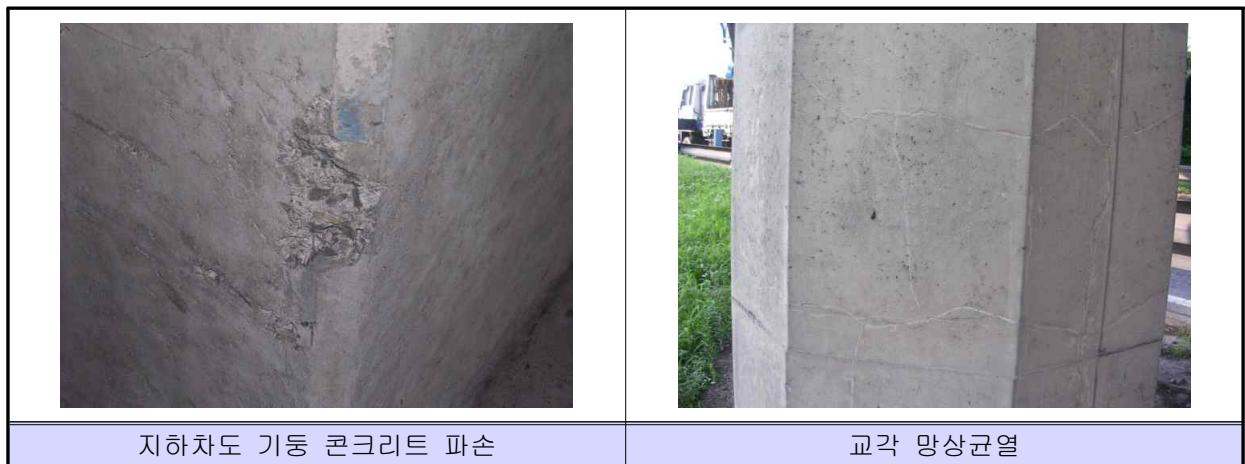
【표3.48】 교대, 교각 외관조사 결과(RAMP-B,F)

구분	위 치	결함 및 손상내용	등 급	발생 원인 추정
벽체	-	상태양호	B	-
기둥	C7	파손	B	외부 충격에 의한 파손
옹벽	-	상태양호	B	-

구분	위 치	결함 및 손상내용	등 급	발생 원인 추정
교 대	A1,A2	누수/백화	B	교량 상면 노면수 유입
	A4	망상균열	B	표면 건조수축
교 각	P1~P4	균 열	B	건조수축
		망상균열	B	표면 건조수축

본 구조물 지하차도 벽체, 옹벽부는 전체적으로 양호한 상태이나, 일부 기둥 외부 충격에 의한 콘크리트 파손이 경미하게 조사되었다. RAMP-B,F 교대는 교량상부 노면수 유입에 의한 누수/백화, 망상균열이 발생되어 있으며, 경미한 손상으로 판단된다. 교각은 건조수축에 의한 균열, 망상균열이 조사되었으며, 보수가 필요한 상태는 아닌 것으로 판단된다.

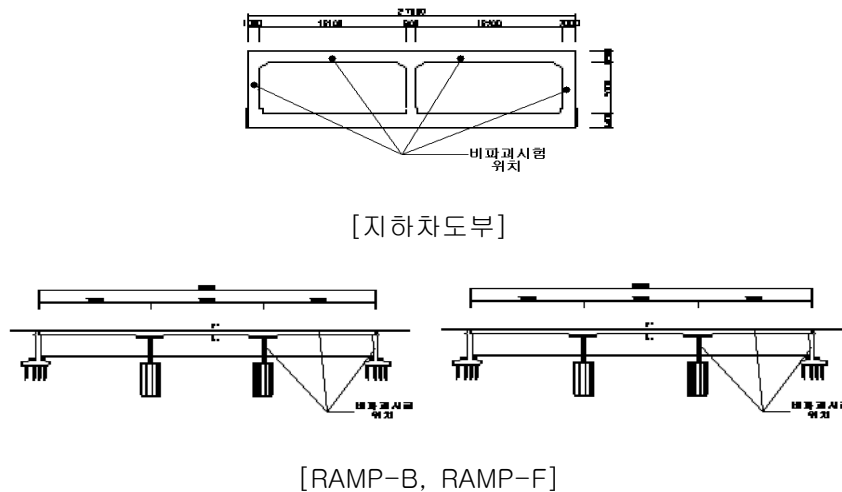
【그림4-1】 비파괴 시험 위치도

주요 내구성조사 및 현장조사 내용 및 주요조사 위치는 다음과 같다.
