염창교외 7개소 정밀점검용역
보 고 서

【염창교】

2004. 9.

점검기관 : 경동산업(주)

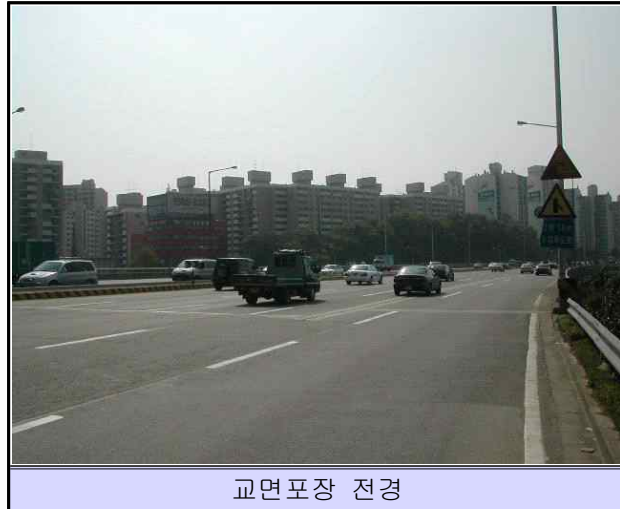
구분	위 치	결함 및 손상내용	등 급	발생 원인 추정
교면포장	S3,5,6,9	포트홀	B	공용년수의 경과와 주기적인 차량의 활하중에 의한 손상

본 교량의 교면포장은 아스팔트포장으로 계절별 온도변화 및 지속적인 차량의 활하중에 의하여 포트홀 6개소에서 조사되었으나 전반적으로 양호한 상태이다.

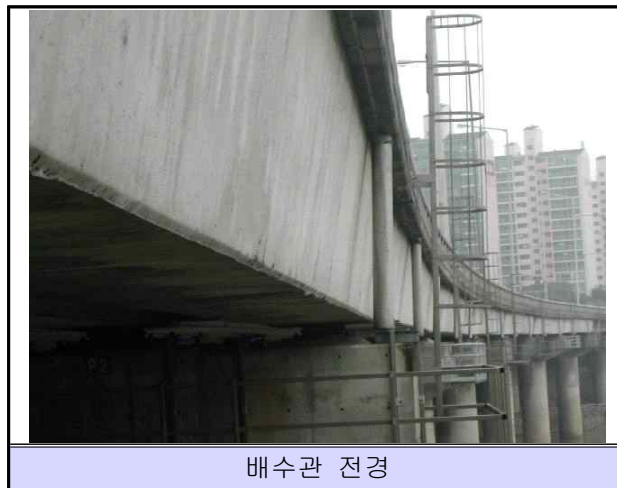
구 분	위 치	결함 및 손상내용	등 급	발생 원인 추정
배수구	-	상태양호	B	-

본 교량의 배수구는 STEEL로 시공되어 있고, 외관조사 결과 배수구 유입구 및 배수관 관리 상태는 양호한 것으로 조사되었다.

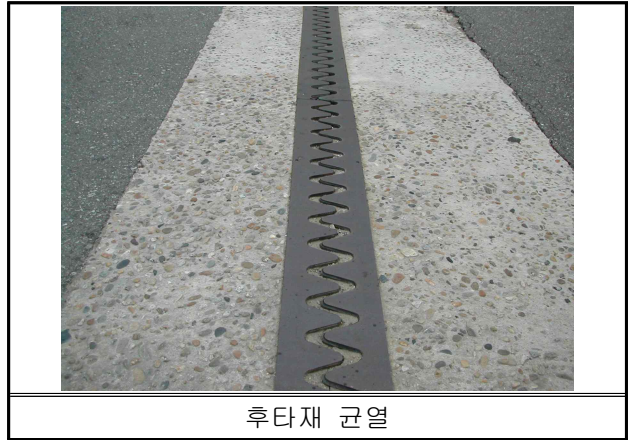
구분	위 치	결함 및 손상내용	등 급	발생 원인 추정
본 체	A1,2 P1,3,5,7,9~11	이물질퇴적	B	공용기간 증가로 인한 퇴적
	중조인트	누수	B	신축이음본체 노후화와 접합부 불량
후타재	A1,2 P1,3,5,7,9~11	균열, 파손	B	공용기간 증가에 의한 손상

본 교량의 신축이음장치 본체는 이물질퇴적과 종조인트 본체 노후화와 접합부 불량으로 인한 교량하부로의 누수가 조사되었으며, 후타재는 공용년수 증가와 빈번한 차량통행에 의하여 국부적인 균열과 파손이 조사되었으며, 우수시 교량 하부로의 누수로 인한 하부 부재의 내구성 저하를 초래할 것으로 판단되며, 추가적인 열화방지를 위해 교체가 필요한 것으로 판단된다.

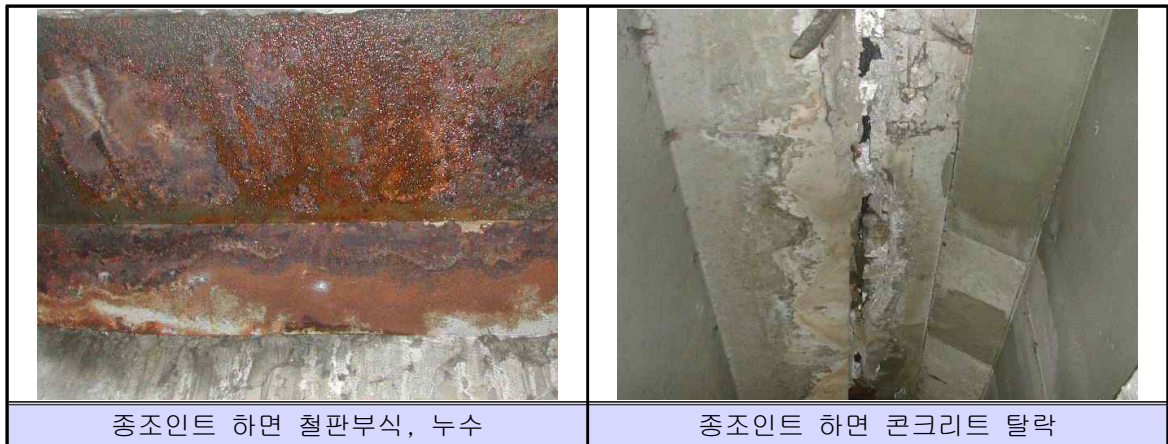
구분	위치	결함 및 손상내용	등급	발생 원인 추정
슬래브하면	중조인트부	누수	B	교량 상부 신축이음부로의 노면수 유입
		콘크리트 탈락	B	공용년수 증가로 인한 콘크리트 열화, 중조인트의 신축
		철판부식	B	공용년수 증가로 인한 부식

본 교량의 슬래브 하면의 외관조사 결과 공용년수 증가로 인한 철판부식, 공용년수 증가로 인한 콘크리트 열화와 중조인트 신축으로 인한 콘크리트 탈락이 조사되었으며, 교량 상부 중조인트부, 중분대를 통한 노면수 유입으로 누수가 발생되어, 하부 부재의 내구성 저하와 콘크리트 탈락으로 인한 교량하부 보행자의 위험을 초래하는바, 단면복구 공법등으로 조속한 보수가 바람직하다.

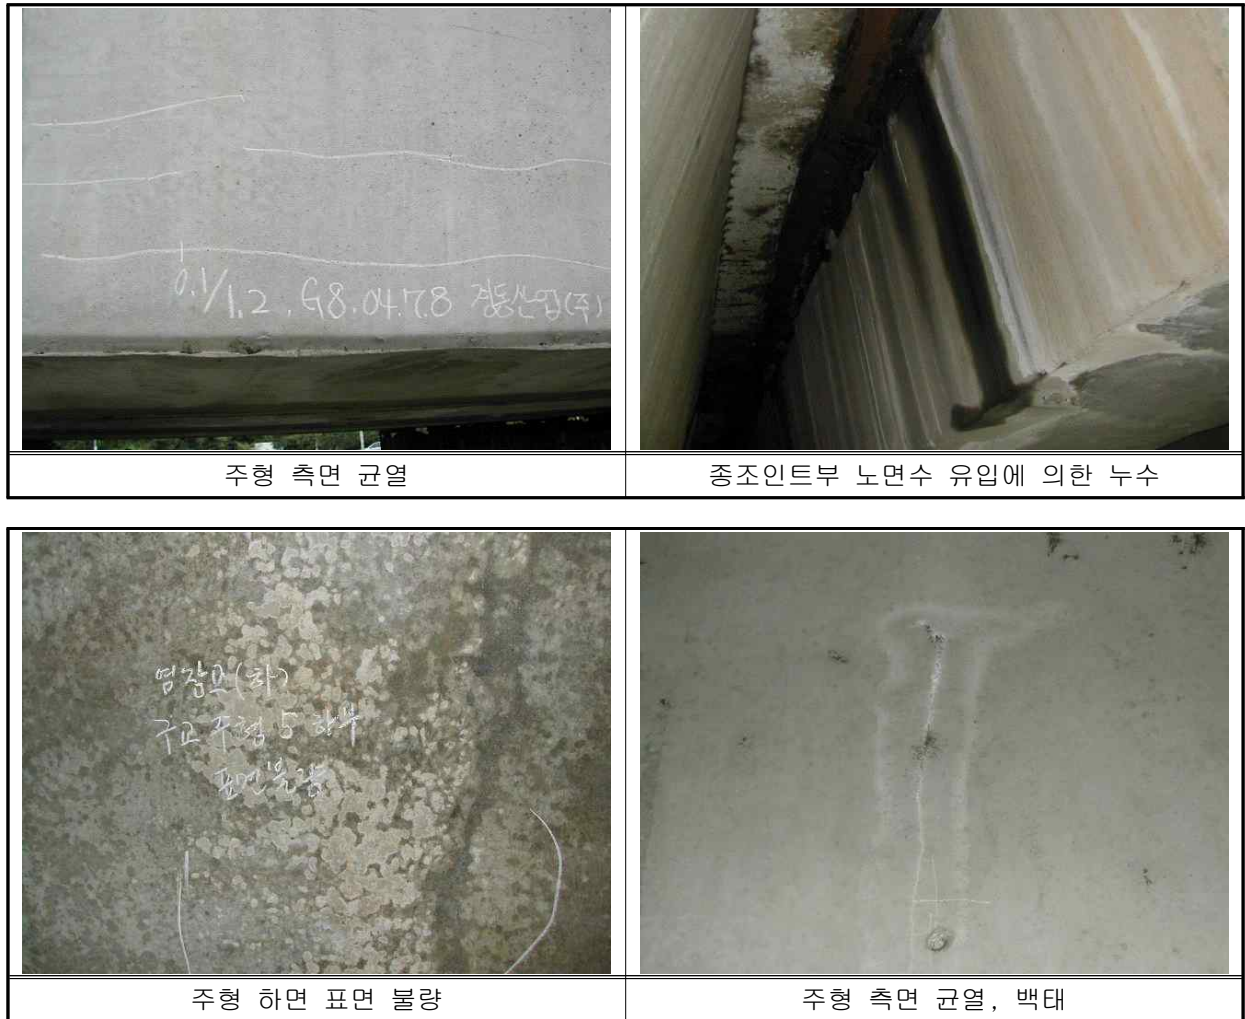
구분	위 치	결함 및 손상내용	등 급	발생 원인 추정
주 형	PC-U Beam 구간	균열	B	시공시 건조수축 수화열
		누수, 백태	B	중조인트부 누수, 폼타이틀 누수
		표면불량	B	콘크리트 열화
		철근노출	B	피복부족
가로보	S2, S3, S9, S10	균열	B	시공시 건조수축, 수화열
		누수, 백태	B	균열부를 통한 백태
		재료분리	B	다짐불량
		철근노출	B	피복부족

본 교량의 주형 및 가로보는 전반적으로 양호한 상태를 나타내고 있으나, 조사결과 주형은 시공시 건조수축에 의한 균열, 중조인트부의 노면수 유입, 폼타이 흠의 누수/백태, 피복부족에 의한 철근노출이 조사되었으며, PC-U Beam구간의 하면에 콘크리트 열화에 의한 표면열화가 일부 발생되어 있는 상태이나, 경미한 손상으로 판단되어 현재 보수가 필요한 상태는 아닌 것으로 조사되었다. 또한, 가로보는 누수, 백태, 재료분리, 철근노출 등이 국부적으로 조사되었다.

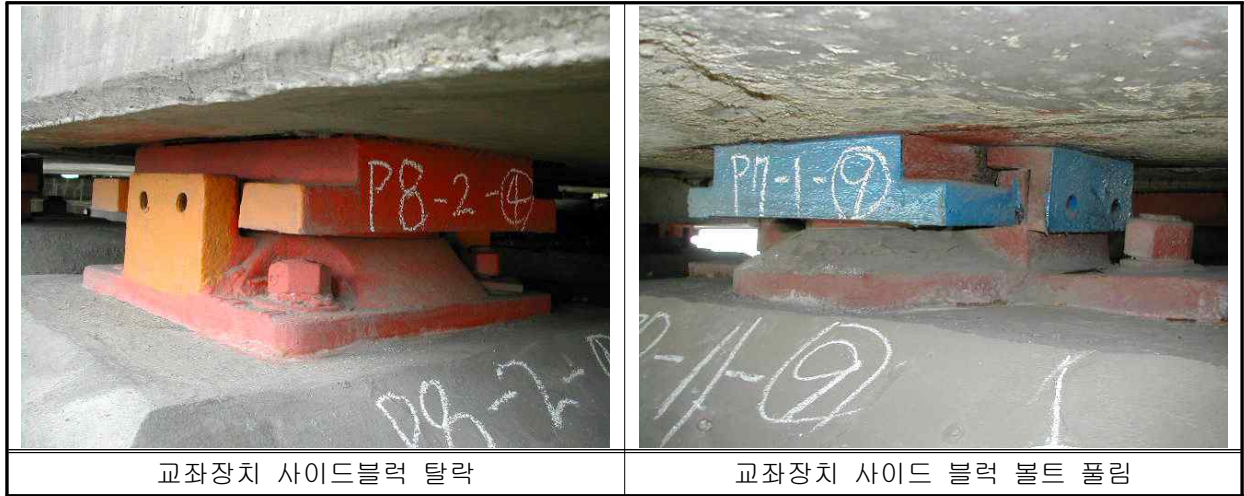
구분	위 치	결함 및 손상내용	등 급	발생 원인 추정
교좌장치	전경간	사이드블럭 탈락, 앵커볼트 풀림 및 미설치	B	시공오차
		무수축 몰탈 균열, 파손	B	공용중 상재 하중 증가

교좌장치 사이드블럭 탈락

교좌장치 사이드 블럭 볼트 풀림

본 교량의 교좌장치는 총 330개가 설치되어 있으며 시공오차에 의한 앵커볼트 풀림, 미설치, 사이드 블럭 탈락 등이 조사되었으며, 현재까지 교량의 이상거동이나 상판의 이탈이 조사되지 않은 상태이나 지속적인 점검이 필요한 상태이다. 또한, 상재하중, 품질불량에 의한 무수축 몰탈 균열, 파손 등이 국부적으로 조사되었으나, 경미한 손상으로 주의관찰이 필요한 상태이다.

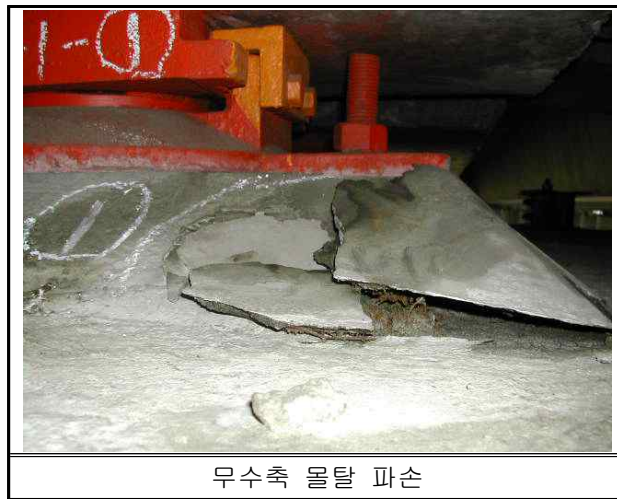
무수축 몰탈 파손

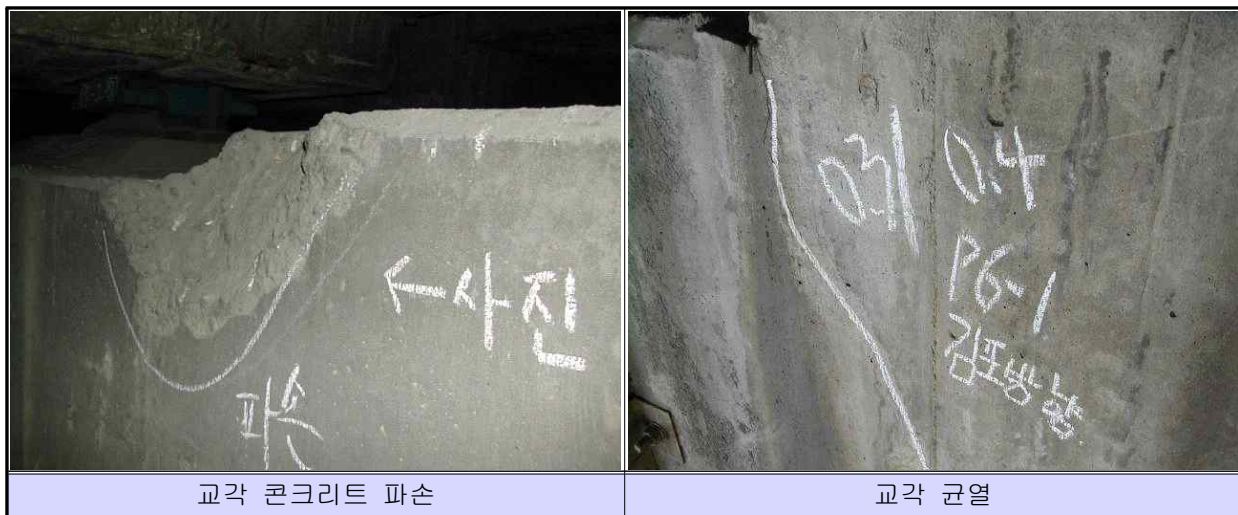
구분	위 치	결함 및 손상내용	등 급	발생 원인 추정
교 대	A1	균 열	B	시공초기 건조수축
교 각	P1~P11	균 열	B	건조수축
	P8	백 태	B	균열부 백태, 상부 조인트 누수
	P4	철근노출	B	피복부족
	P7	콘크리트 파손	B	공용년수 증가

본 교량의 교대는 건조수축으로 인한 0.1mm 수직균열이 일부 발생되었으며, 교각은 건조수축

균열, 상부 JOINT 노후화로 인한 백태, 피복부족에 의한 철근노출, 파손 등이 일부 발생하였으며, 구체의 내구성확보를 위하여 보수함이 바람직하다.

일부 교각(P6)등에 발생한 균열은 시공초기 수화열 및 건조수축으로 발생한 것으로 판단되나, 균열 폭 0.3mm에 대해서는 수지주입보수 후 재균열 및 진전 여부 확인 등의 주의 관찰이 요망됨.
