# 14. 영창동방향 진출램프(현황+개선)

설계사	(주) 천 일				최초작성		축척	1:2,000	도면명	14. 영창동방향 진출램프(현황+개선)
	시공사							CAD파일명		도면번호	
사업명	도시고속도로 기능개선사업(2차) 기본 및 실시계획	개정번호	일자	개정사유	작성일자	검토일자	책임자	일련번호

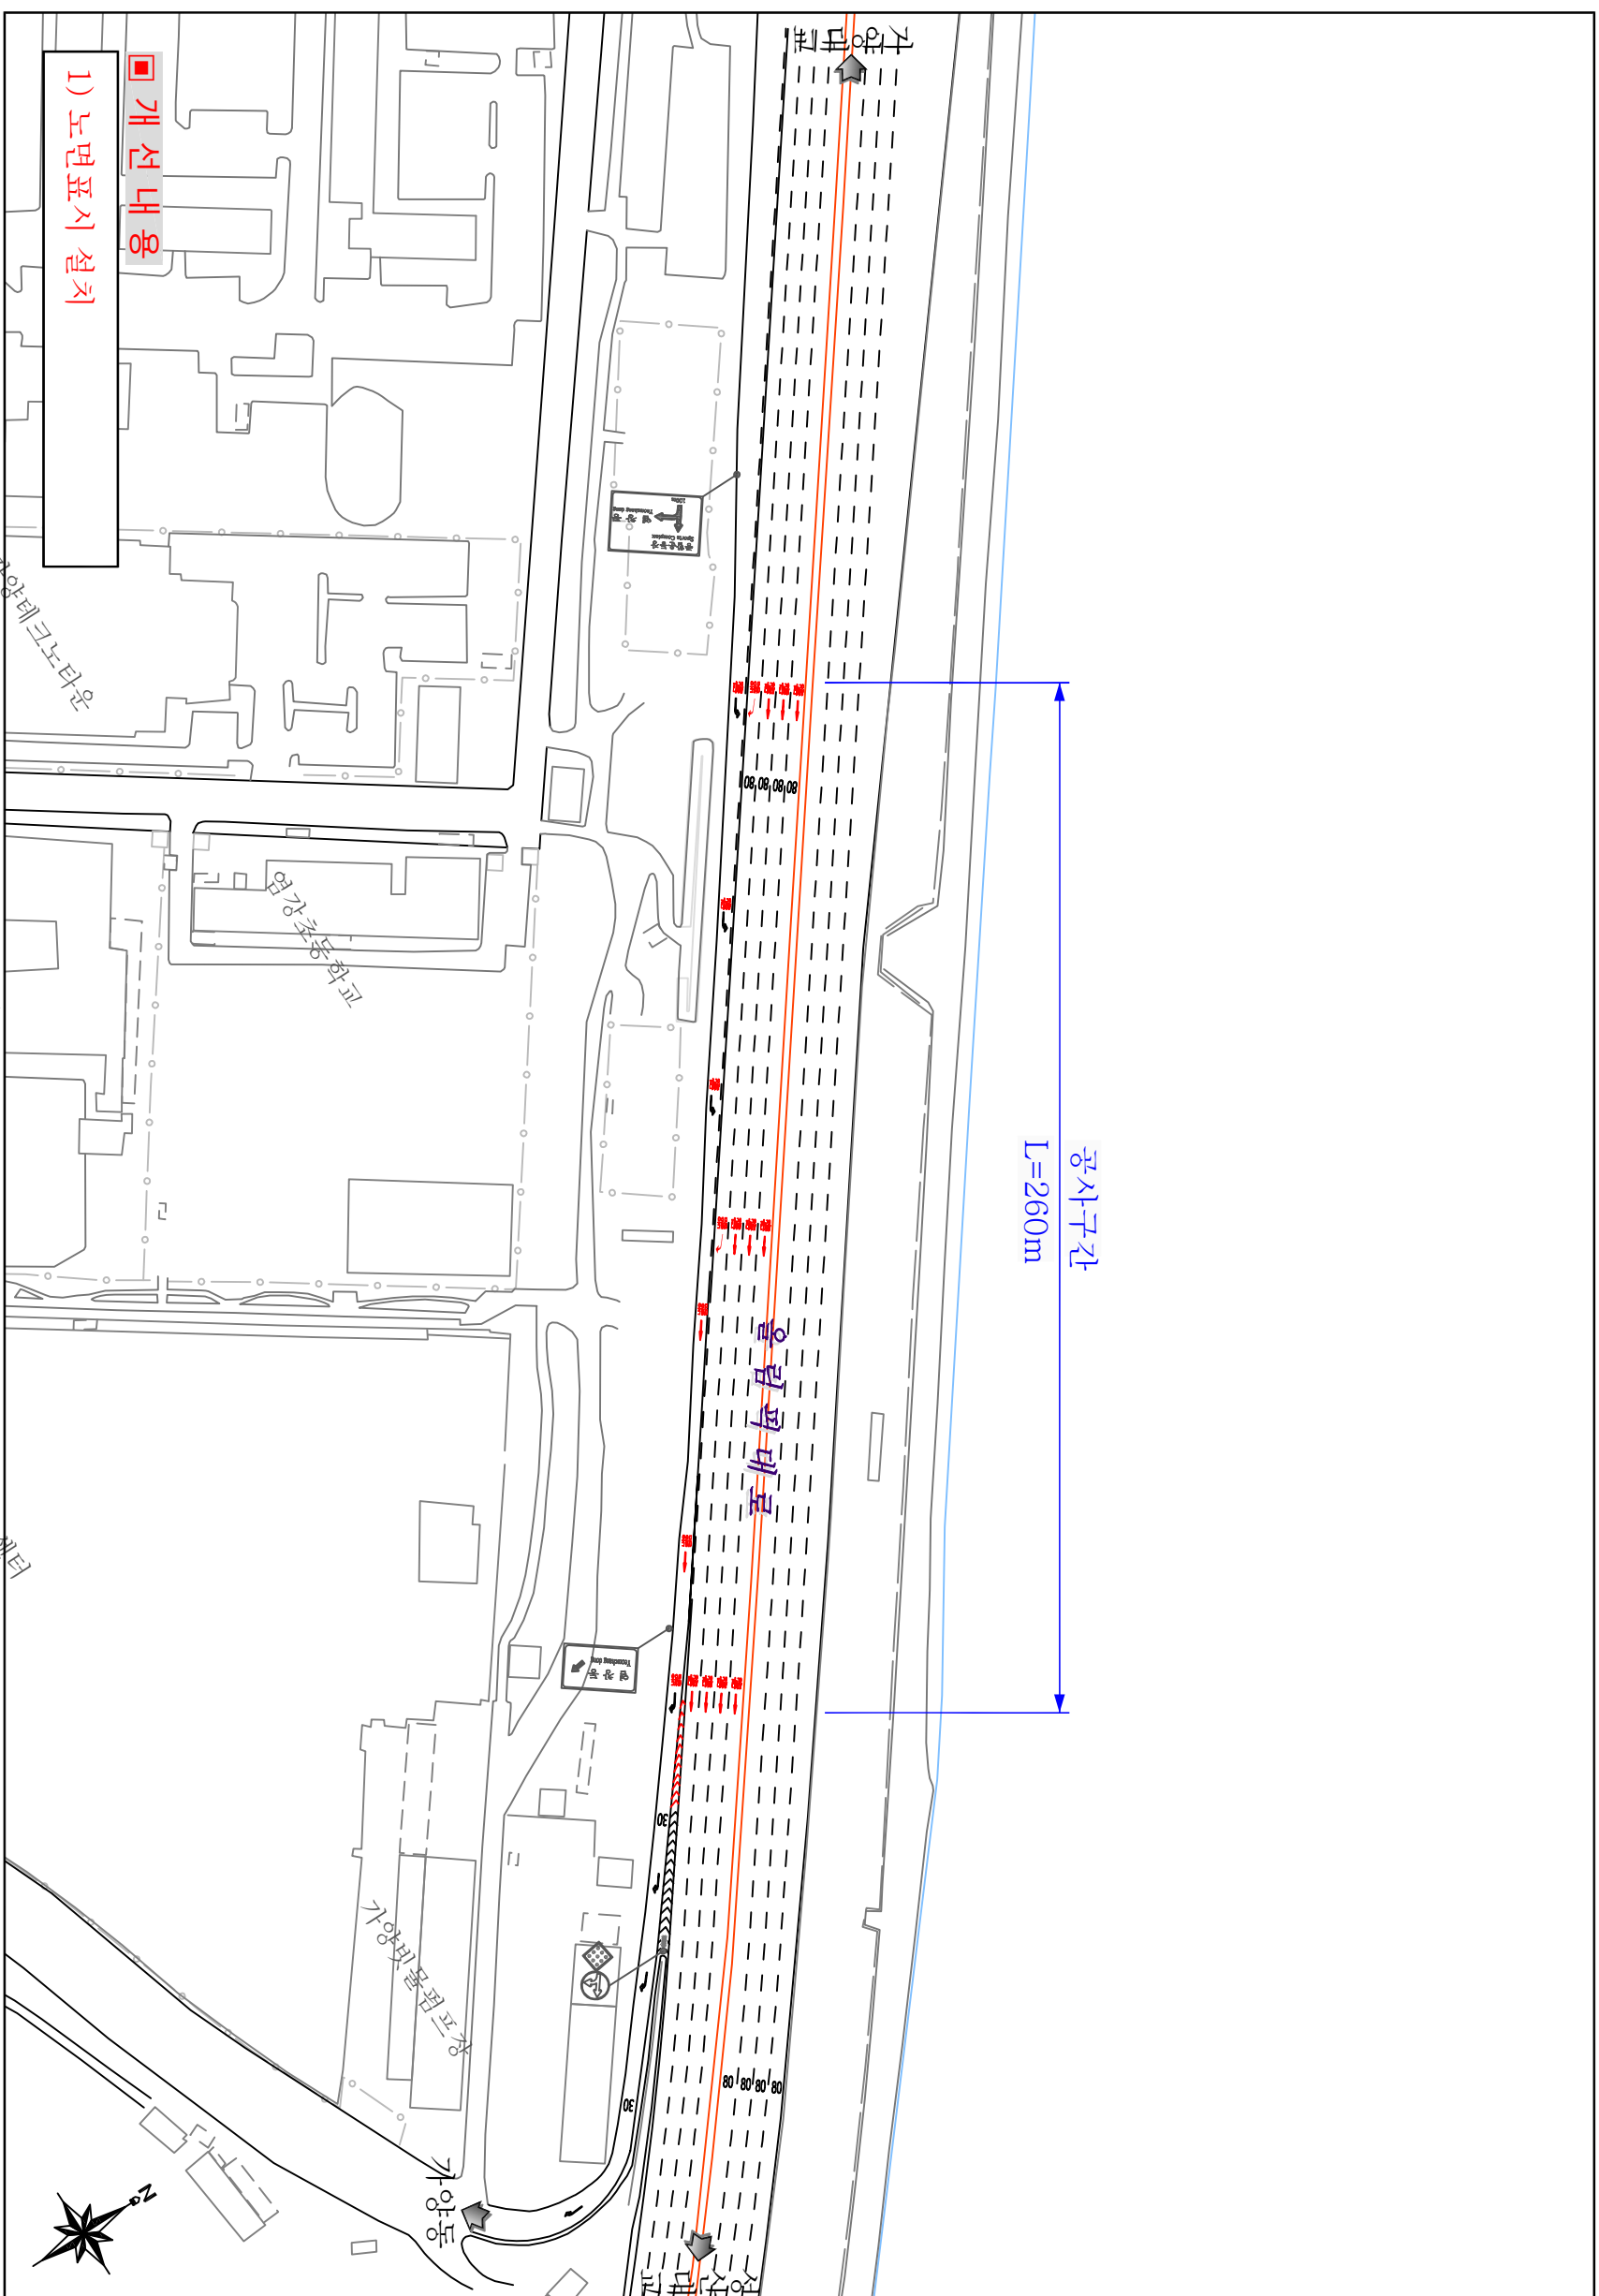
가로 서비스수준

구분	밀도(ppk/kmp)	LOS
현황	27.64	E
개선	27.64	E
증감	-	-

연결로 서비스수준

구분	밀도(ppk/kmp)	LOS
현황	52.41	E
개선	52.41	E
증감	-	-
