개봉고가외 8개소 정밀점검 용역

오금교통측지하차도 정밀점검보고서

2009. 8.

점검기관: 융성건설(주)

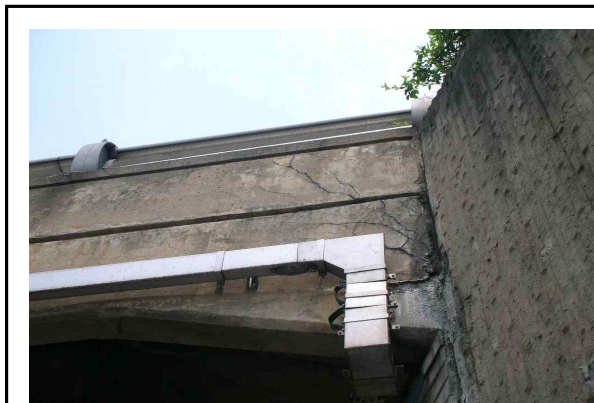
진출입부 벽체 균열

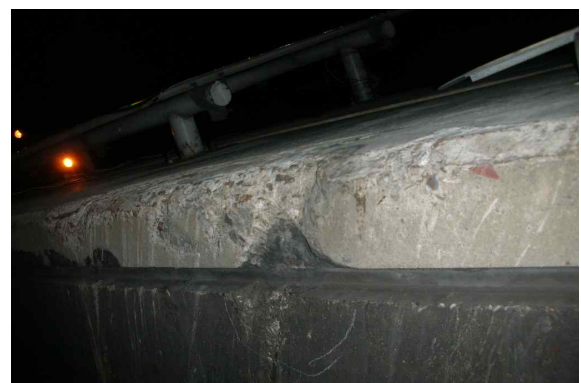
진출입부 콘크리트 파손

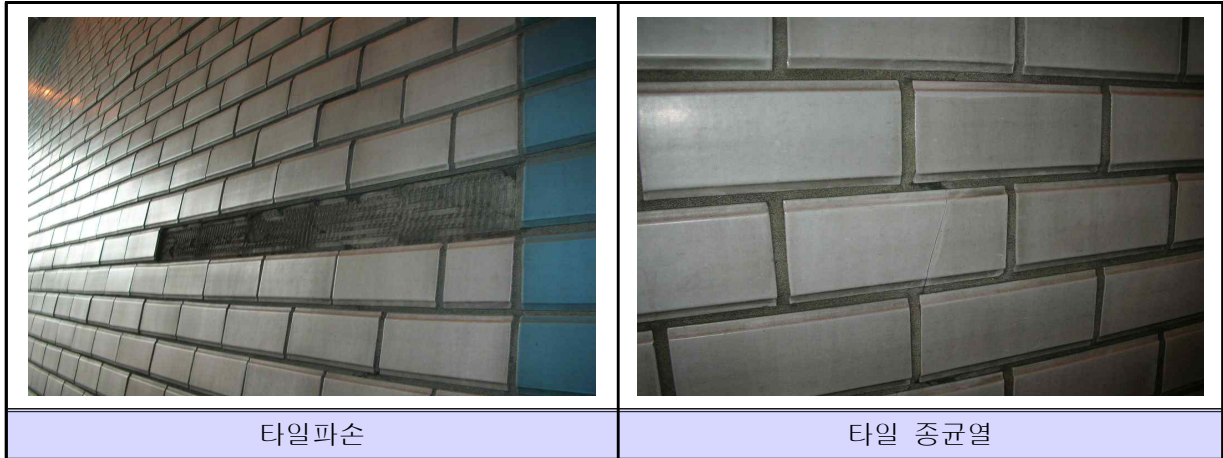
- 1) 본 지하차도의 본체 Box구간 벽체는 타일로 마감되어 있으며, 외관조사 결과 온도 및 건조 수축에 의한 타일 중균열 및 타일 부착력 저하 및 차량충돌로 인한 타일 파손이 조사되었음.
- 2) 이전(2007년) 정밀점검 결과와 비교·검토 : 이전 점검결과 발생한 손상은 미보수된 상태이며, 금번 조사된 타일파손등의 손상은 증가되었음.
 - ① 점검일시 : 2009. 05. 15 ~ 05. 19
 - ② 점검구간 : RC BOX-TYPE 본체 벽체
 - ③ 조사방법 : 벽체의 점검은 도보를 이용하여 근접조사를 실시함.
 - ④ 사용장비 : 분필, 줄자, 점검망치, 카메라

구 분	정밀점검 결과	손상원인	보수방안	손상물량	등급
Box 벽체	<ul style="list-style-type: none"> ■타일파손 ■타일균열 	<ul style="list-style-type: none"> ■부착력저하, 차량충돌 ■온도 및 건조수축 	<ul style="list-style-type: none"> ■타일설치 ■주의관찰 	1EA 2.7m	B

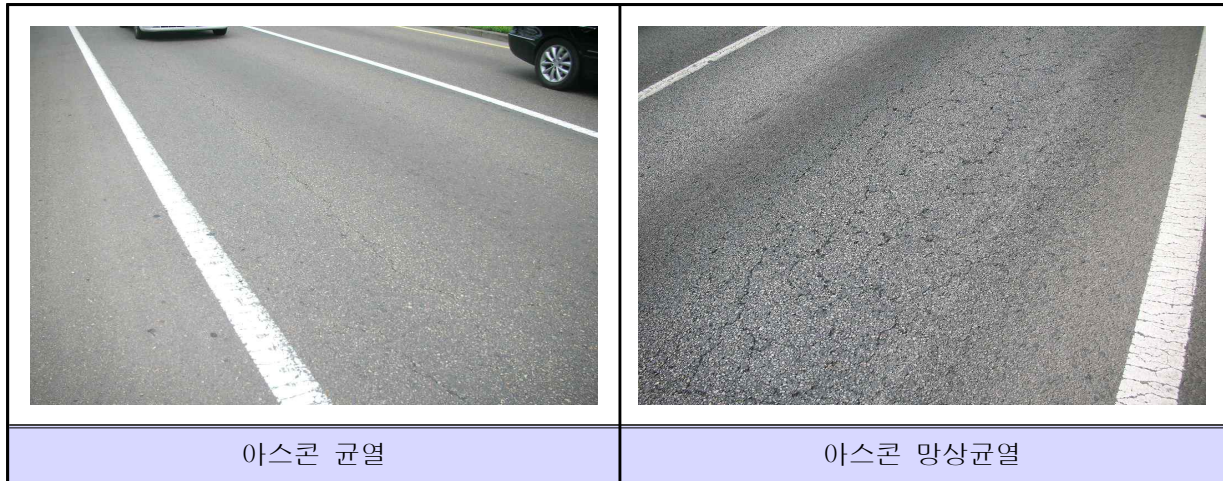
- 1) 본 지하차도의 포장은 아스팔트 포장, 배수시설은 구배에 의한 자연배수로 되어 있으며, 포장부 외관조사 결과 전체적으로 양호한 상태이나 차량의 지속적인 통행으로 인한 바퀴 축 방향으로 균열 및 망상균열이 조사되었으며, 일부 아스콘 패임이 조사되었음.
- 2) 배수는 체수가 되지 않는 양호한 상태임.
- 3) 이전(2007년) 정밀점검 결과와 비교-검토 : 이전 점검결과 전체적으로 양호한 상태로 조사되었음.
 - ① 점검일시 : 2009. 05. 15 ~ 05. 19
 - ② 점검구간 : RC BOX-TYPE 본체 및 U-TYPE 구간
 - ③ 조사방법 : 포장부 및 배수시설의 점검은 도보를 이용하여 근접조사를 실시함.
 - ④ 사용장비 : 분필, 줄자, 점검망치, 카메라

구 분	정밀점검 결과	손상원인	보수방안	손상물량	등급
포장부 및 배수시설	<ul style="list-style-type: none"> ■아스콘 균열 ■아스콘 망상균열 ■아스콘 패임 	<ul style="list-style-type: none"> ■차량의 지속적인 통행 ■차량의 지속적인 통행 ■차량의 지속적인 통행 	<ul style="list-style-type: none"> ■아스콘패칭공법 ■아스콘패칭공법 ■아스콘패칭공법 	38m 99m ² 0.15m ²	B
