탕춘대성 붕괴구간 임시조치

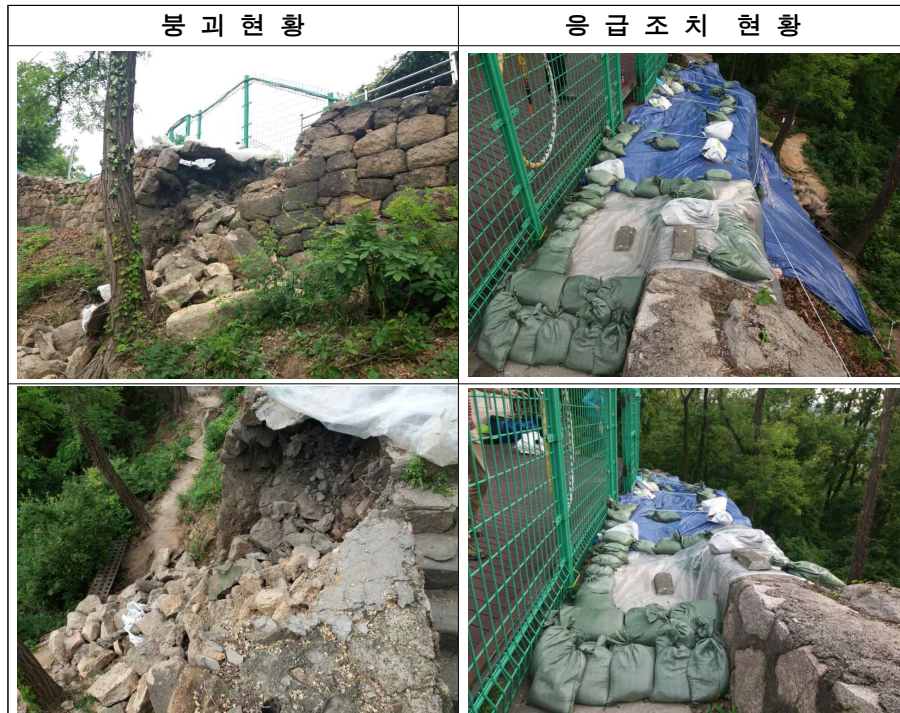
- 붕괴구간 : 탕춘대성 상명여고 인접 매점 부분(성벽 높이 3m)
- 붕괴일시 : 2018.5.20.(일) 밤 추정
- 붕괴규모 : 길이 5m × 높이 3m
- 피해상황 : 인명 등 피해 없음
- 붕괴원인 : 최근 폭우로 인한 지반 약화로 추정
- 붕괴사고 신고 접수 : 2018.5.21.(월) 16시경 시민(최성일) 유선 신고

- 상부 우수침투 방지를 위해 대형 방수포 설치 및 우수차단용 모래주머니 적재

- 안전사고 예방을 위해 현재 탐방로 폐쇄 및 우회조치 필요
