재난현장 2차 사고예방을 위한 소방차 시인성 강화

교통사고 · 생활안전구조 등 도로상 재난현장에서의 2차 안전사고 예방을 위한 소방차 시인성 강화 및 피해를 최소화 하기 위함 임

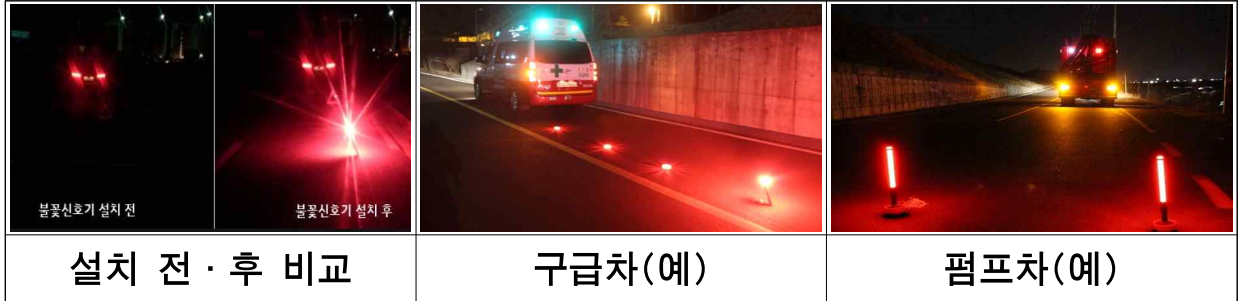
② 전 소방차에 불꽃신호기 비치

- 재난현장(소방차 정차) 100m 전 설치 ※ 100m 전 하차하여 설치 후 이동
- 일회용으로 사용 후 폐기 ※ 개당(1만원), 30분용, 야간(2km), 주간(600m) 인지가능

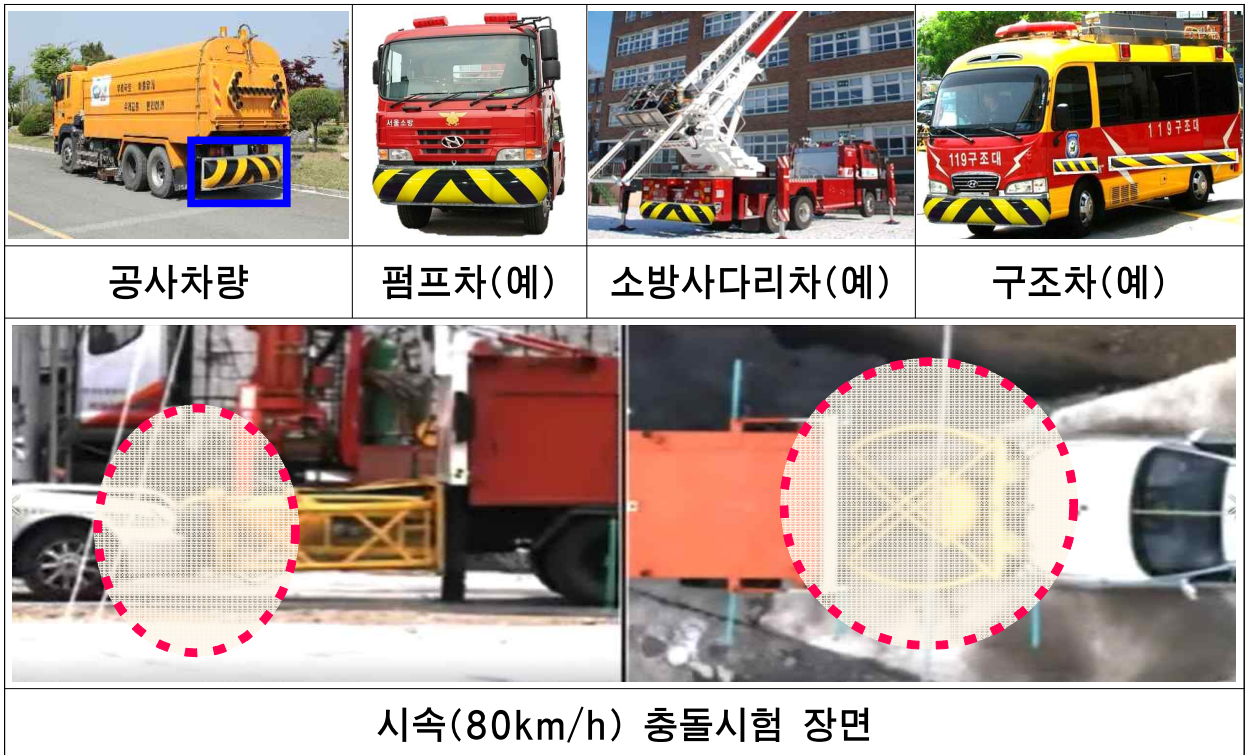
③ 에어범퍼(충격흡수장치) 설치 ⇒ 사고 시 2차 피해 최소화

- 현재 고속도로 작업용 차량에 시범장착 운영 중
- 소방차 범퍼 손상으로 인한 교체 시 무상설치(보험) ※ 1개 설치비(780만원)
- 주요성능
 - 재질(구조) : 외피(TPU¹⁾), 공기+질소 충전, 탈부착 가능(15cm 돌출)
 - 충격흡수력 : 충돌 시(80km/h) 인명피해 ZERO ※ 교통안전공단 시험결과
 - 생산업체 : (주)스마트에어챔버(특허보유, 국내 유일생산업체)

1) TPU(Thermoplastic Poly Urethane, 열가소성 폴리우레탄) : 내구성 및 내마모성 강함. 탄성과 강도가 뛰어나서 항공기 재료로 사용

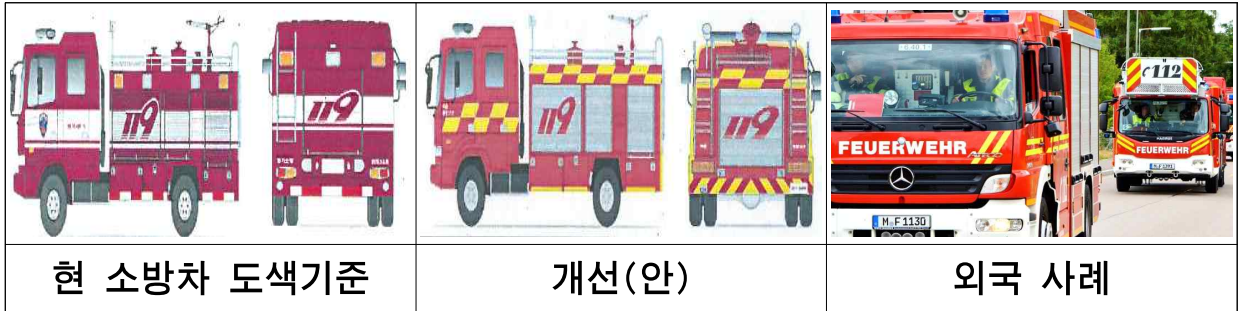
④ 소방차 도색방식 개선 ⇒ 소방청 지침 개정 건의('19년 적용예정)

- 멀리서도 소방차를 쉽게 알아볼 수 있도록 소방차 도색방식 개선
 - ※ 현 소방차 색상은 어두운 적색으로 주변색과 동화되어 다른 운전자가 쉽게 인지할 수 없음
- 소방차 색 변경(어두운 적색 → 밝은 적색), 외부에 반사지 부착

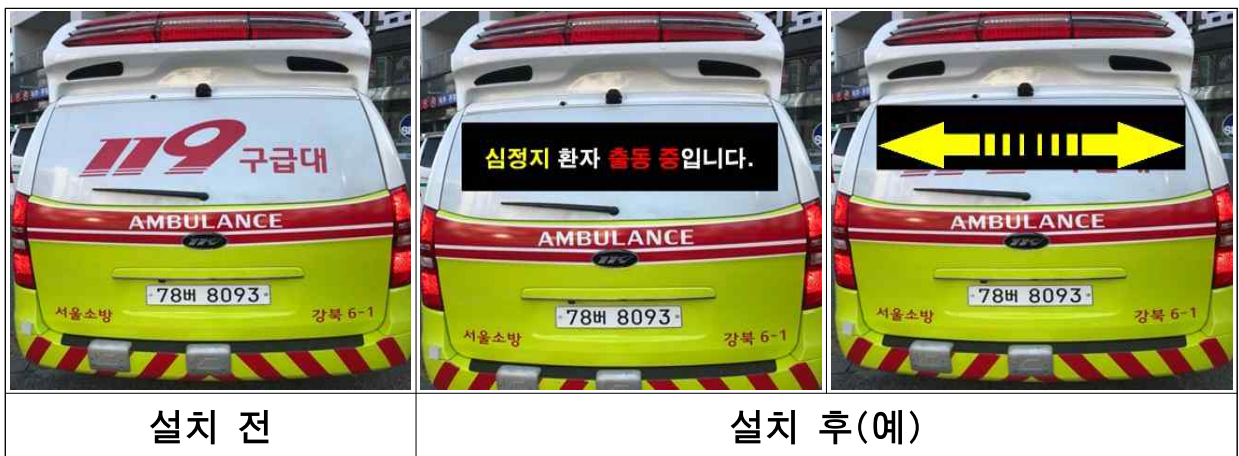
⑤ 구급차 후면 외부 표시장치(LED 알림판) 설치

- 다른 소방차에 비해 차량 높이가 낮아 장애물 등에 의해 가려 타 운전자에게 구급차 위치가 잘 보이지 않음 ※ 차 높이 : 구급차(2.4m), 소방사다리차(3.9m)
 - 경광등·표시등과 같이 외부 표시장치를 구급차 천장 위로 올려야 하나, 효율적인 현장활동을 위해 차고 높이를 증가시키는 것은 한계가 있음
- 이에 다른 운전자가 멀리서도 구급차를 쉽게 인지할 수 있도록 구급차 후면에 외부 표시장치 부착 ※ 2018년 납품 예정 구급차(31대) 우선 적용
 - 출동 중 : 길 터주기 안내 ※ 심정지 환자 이송중입니다. 양보해 주셔서 감사합니다
 - 현장활동 중 : 작업표시등 (←|||→) 표출
 - 귀소 중 : 홍보문구 표출 ※ 구급대원 폭행, 비응급상습이용자 이용 자제 등
