전남 고흥 「00병원」 화재조사결과 보고

□ 발화장소 : 병원 1층 복도 천장에 최초발화

- 원 인 : 1층 병원 천장에서 전기적 요인 발화 추정(CCTV 확인)
 - 1층 천장 발화(전기배선) → 전기배선, 에어컨 발화 → 플래시오버

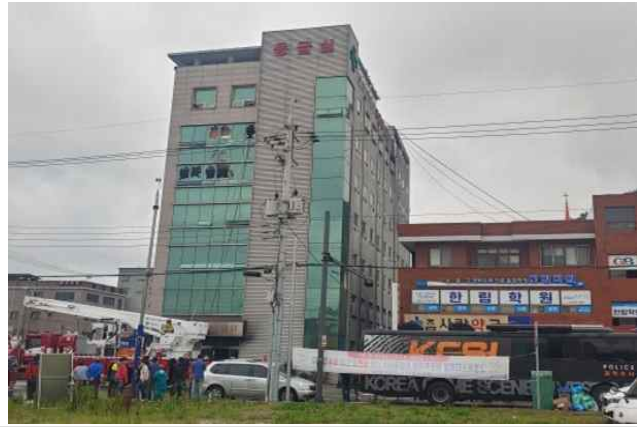
화재건물 전체

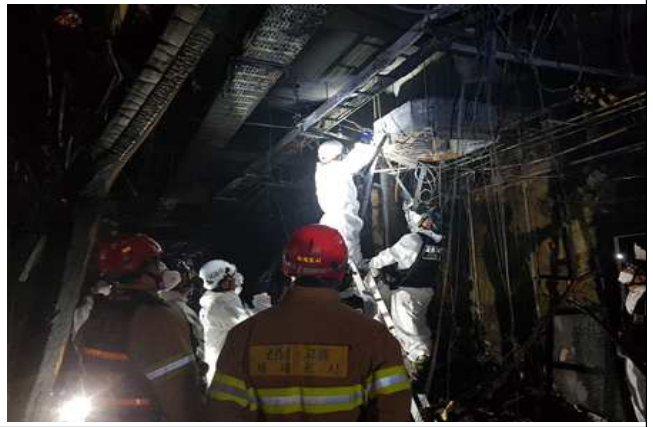
1층 복도천정

- 1층 병원 천장 전기배선 발화하여 화재가 성장한 상태에서 관계자가 천장부분에서 화염을 발견하고 119 신고
- 1층 천장부분에서 최초발화(심야시간 발생)하여 케이블 및 배관덕트를 통해 상층부 전층으로 연기확산되어 인지지연
- 침대 매트리스, 가림커튼, 칸막이 합판 등 가연성 물질과 천장에 부착된 마감재 등이 급격히 연소하면서 유독성 연기 확산

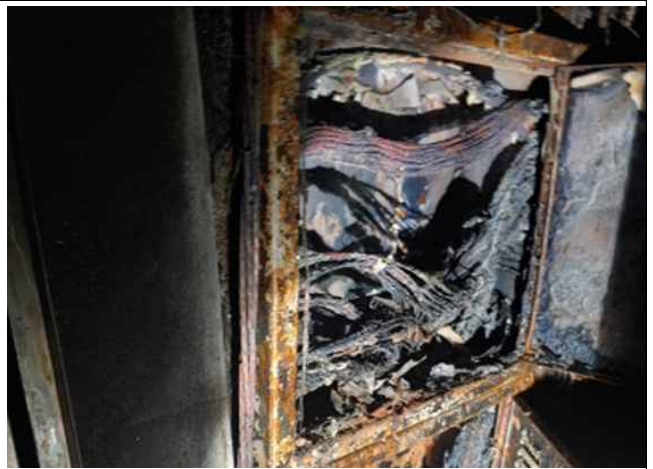
1층 배전반 소실

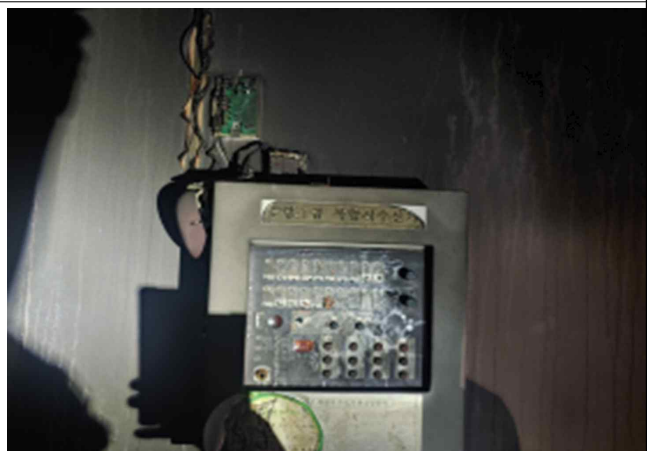
1층 수신기(전기배선 화재로 작동불)

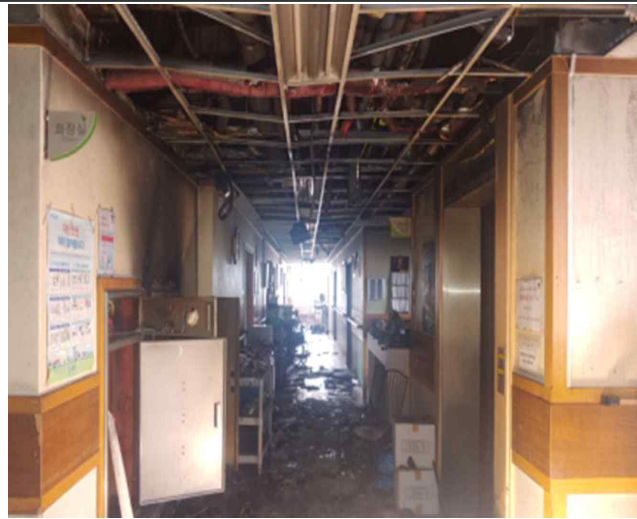
2층 복도

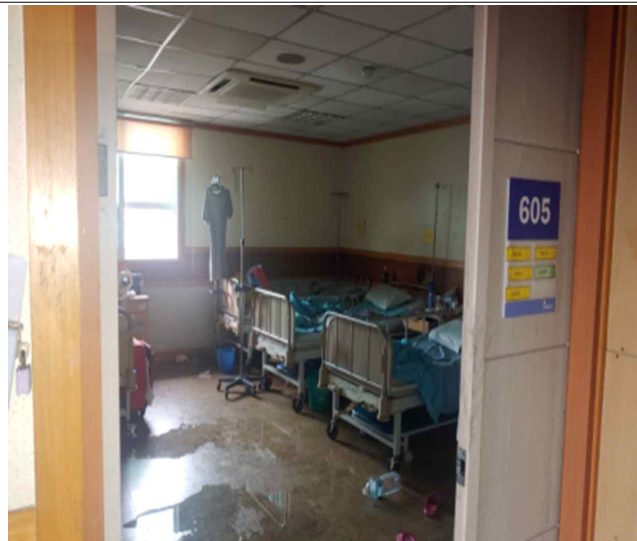
605호 내부

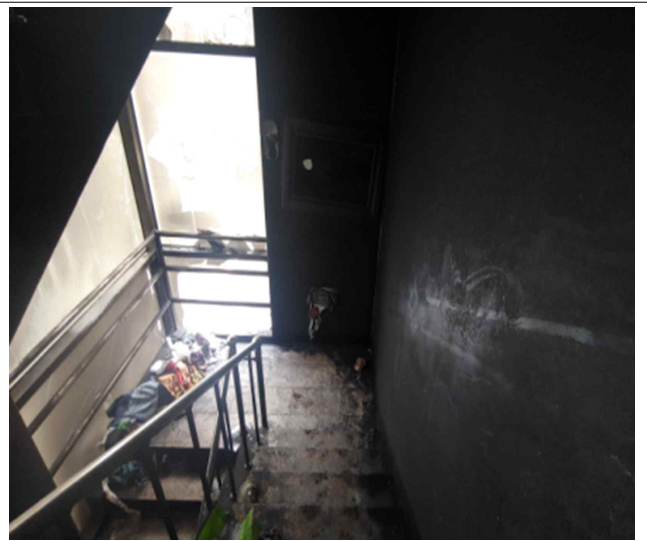
사망자 발생 계단실(2층과 3층 사이)

- 1층에서 발생한 연기가 계단과 덕트를 통해 상층부로 확대되어 6층 입원환자 2명이 계단으로 대피 중 2층과 3층 사이 계단참에서 사망(질식사), 1명은 치료중 사망(화상)

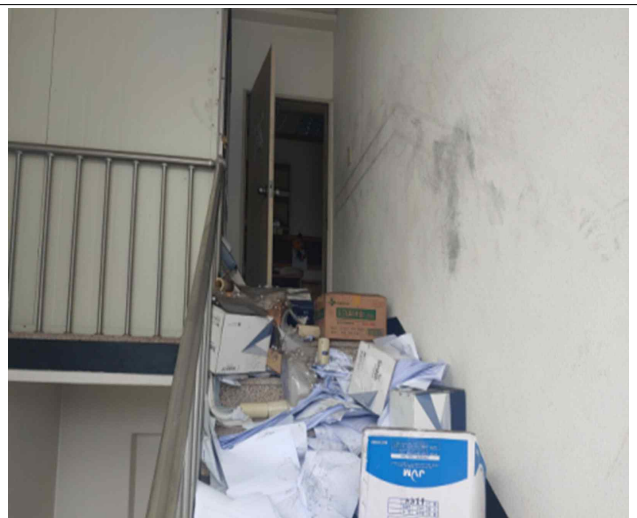
옥상 비상구(물품 불법적치)

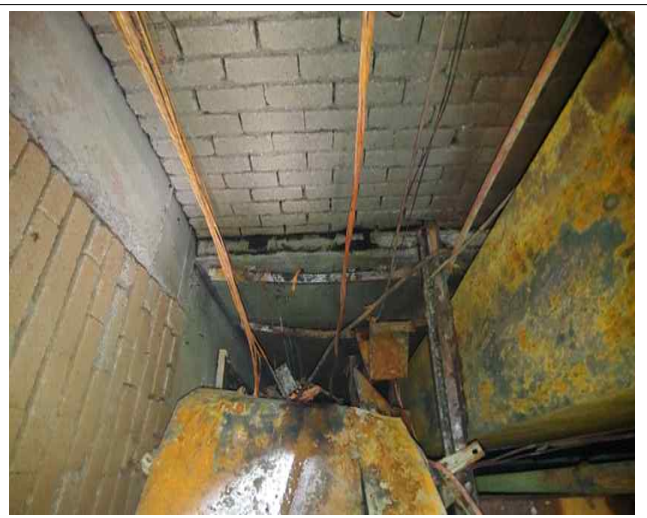
케이블 덕트(옥상까지 개방됨)

※ 연소확대 : 천장발화(전기배선)→케이블덕트 착화(굴뚝효과)→ 상층부 확산
