# 05. 종로구 세종대로 교차로(구 광화문교차로) 현황+개선

공사명  
2017년 교통사고 잦은 곳 실시설계용역

지점명  
05. 종로구 세종대로 교차로(구 광화문교차로) 현황+개선

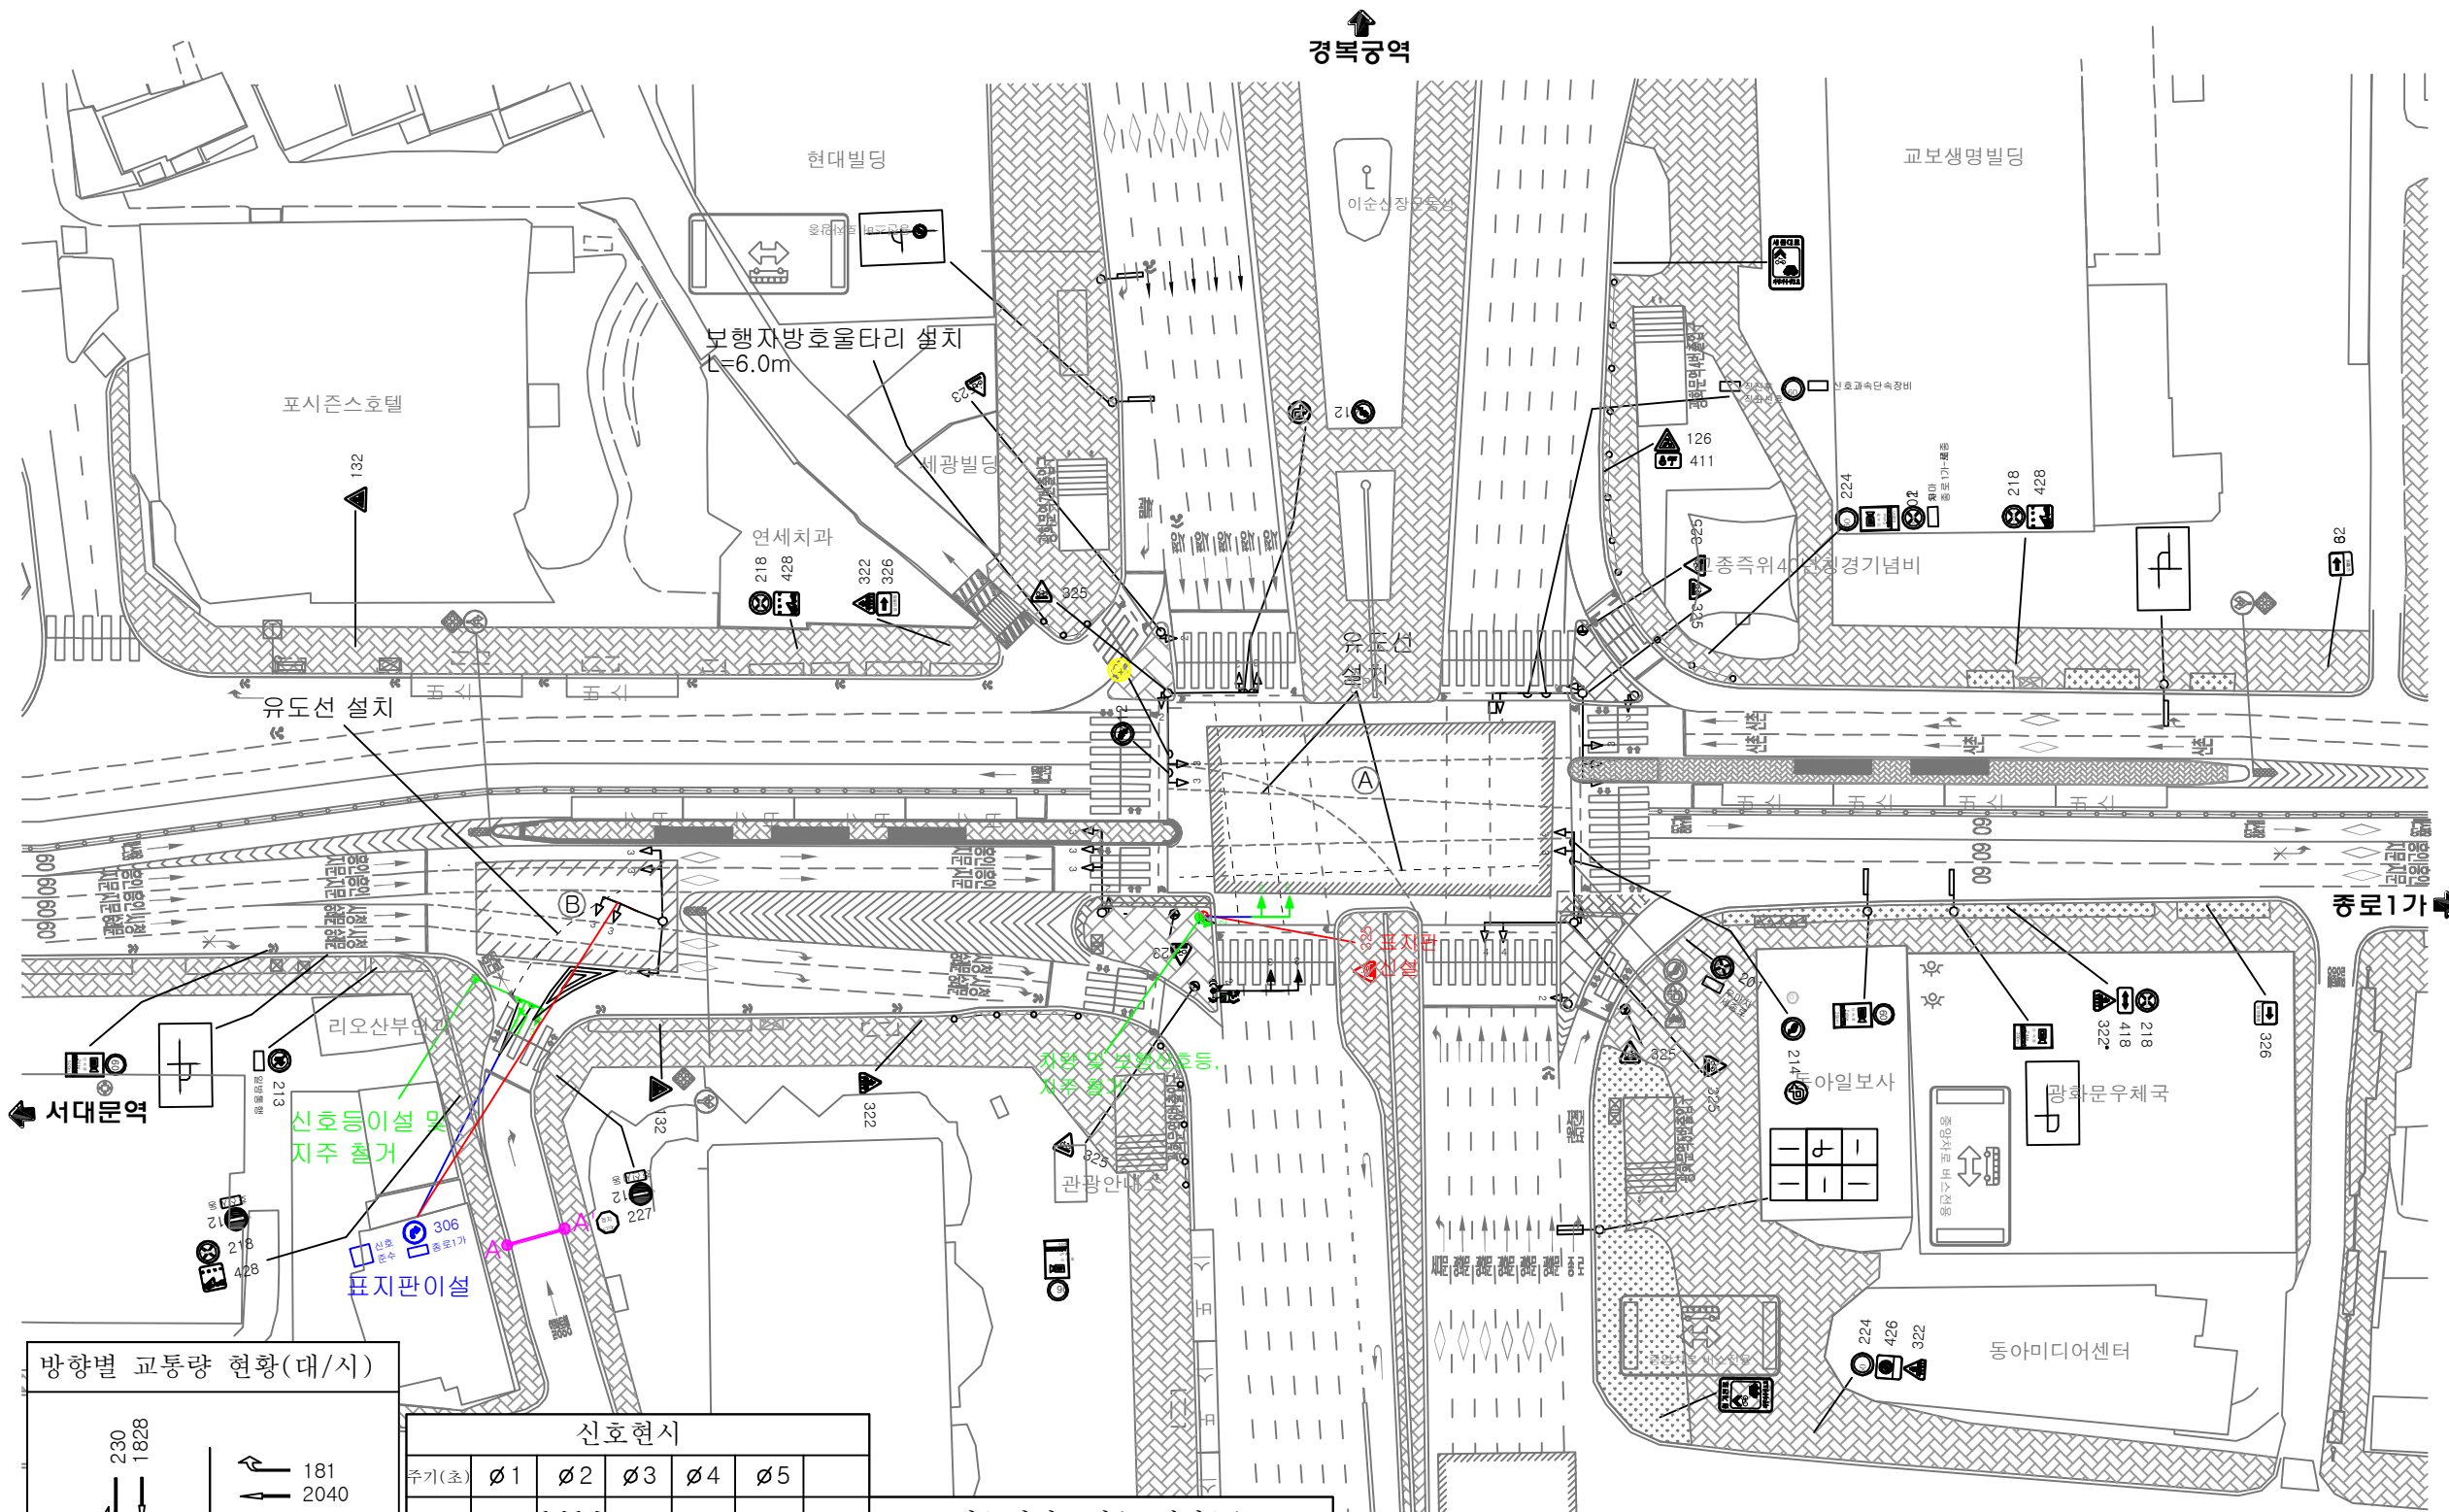
방향별 교통량 현황(대/시)

← 230	→ 1828	← 181	→ 2040
← 1798	→ 461	← 404	→ 188
← 215	→ 428	← 213	→ 171

신호현시		신호현시조정(보행신호)									
주기(초)	Ø1	Ø2	Ø3	Ø4	Ø5	주기(초)	Ø1	Ø2	Ø3	Ø4	Ø5
170	A11-RED	→	↕	↕	↕	A	170	A11-RED	→	↕	↕
	A11-RED	→	↕	↕	↕	B		A11-RED	→	↕	↕
2	73(73)	1	67(43)	27		2	73(73)	1	67(43)	27

- 개선내용**
- 신호등 이설 및 지주 신설
  - 표지판 설치
  - 신호현시 조정(B지점 보행신호)
  - 차량 및 보행신호등 설치
  - 표지판 이설
