남산·낙산 탐방로 조성계획

2013. 5.

문화관광디자인본부
(한양도성도감)

남산구간 탐방로 조성

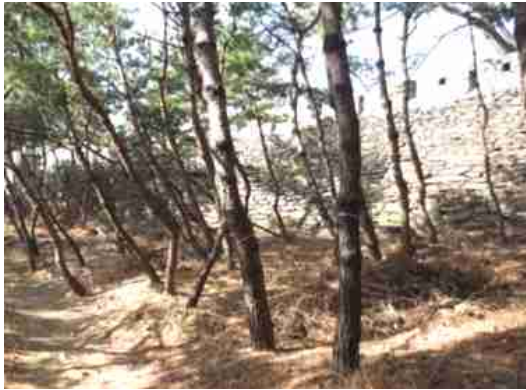
① 소나무림 구간(300m) 기존 산책로 활용

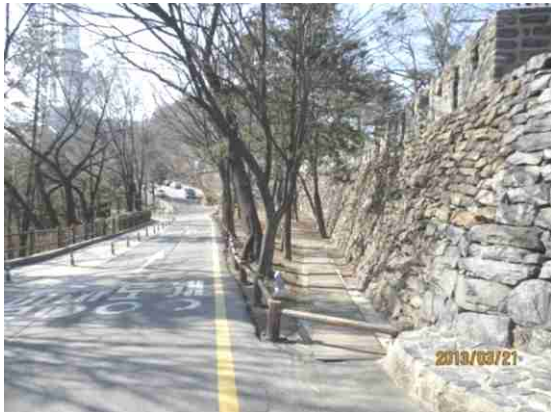
② 기존 도로구간(100m) 측면

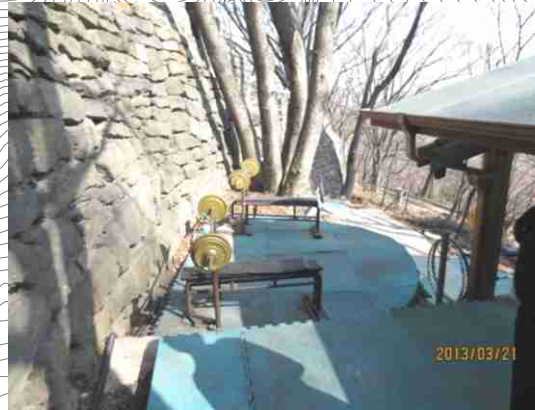
③ 남산체육회 후면(50m)

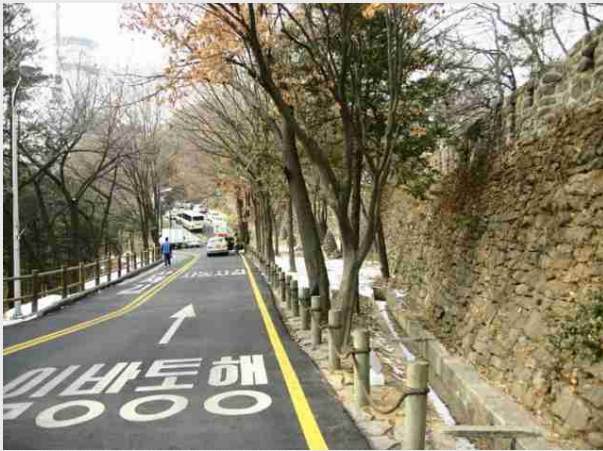
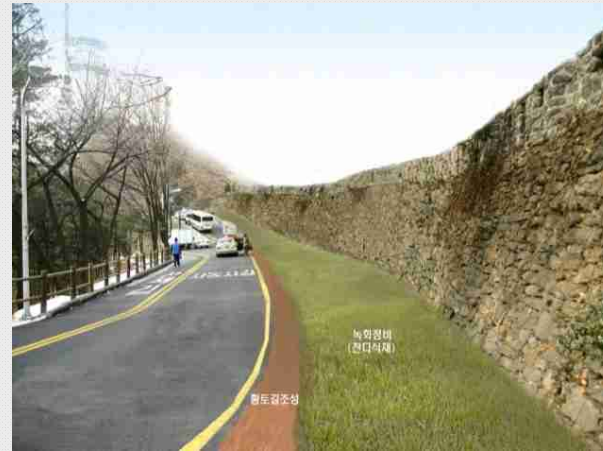
● 도로구간 100m : 도로측면 수목정비 및 황토길 조성

- 2009 서울성곽 중장기 종합정비 기본계획 (165구간 황토길 조성 전후 이미지)

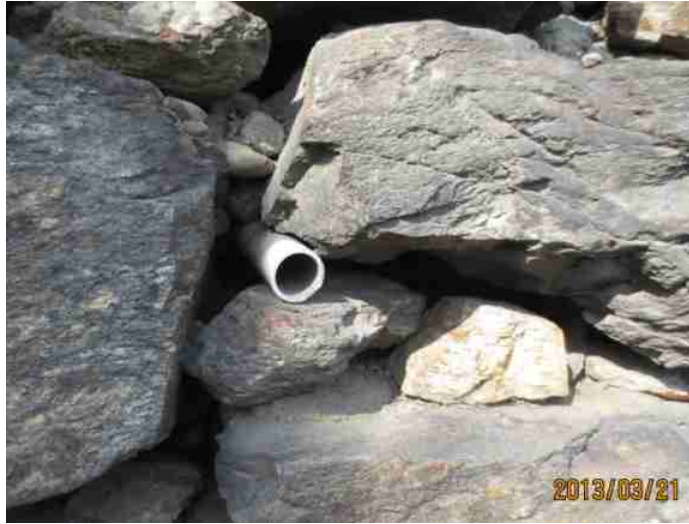
PVC파이프 돌출부 절단 석재은폐

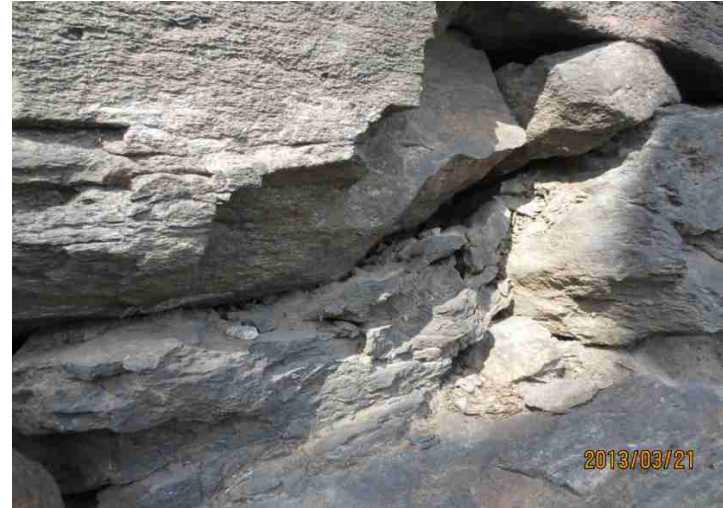
시멘트 노출부 제거 및 강회보수

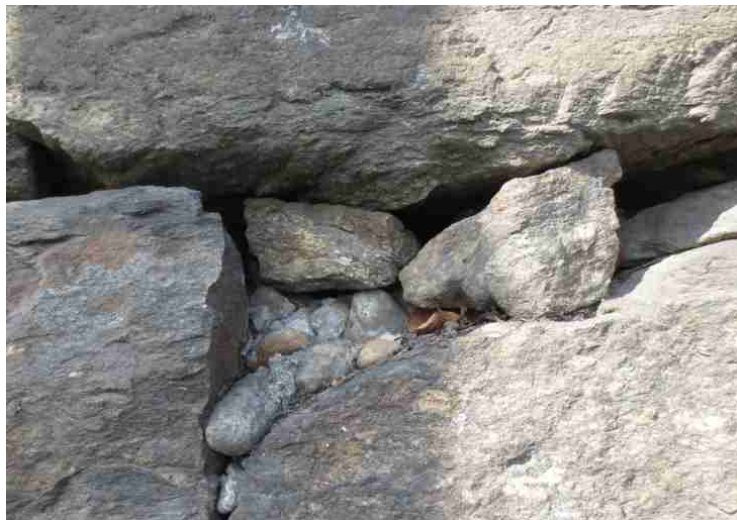
콘크리트 노출부 제거 및 석재은폐

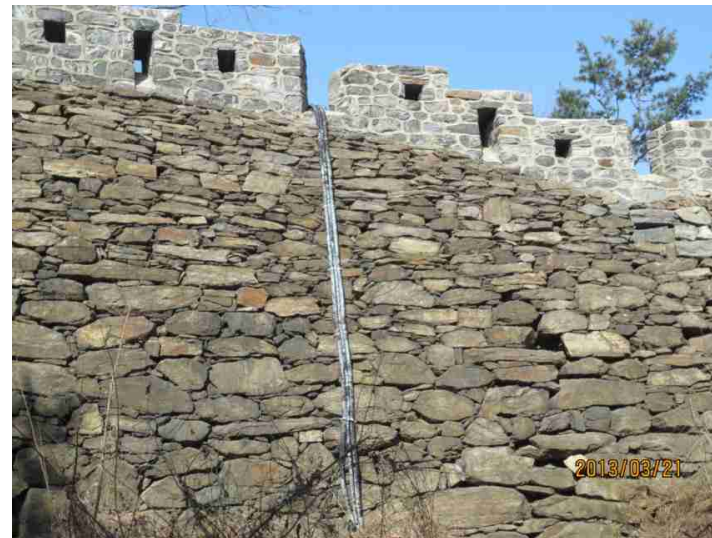
노출전선 지중화

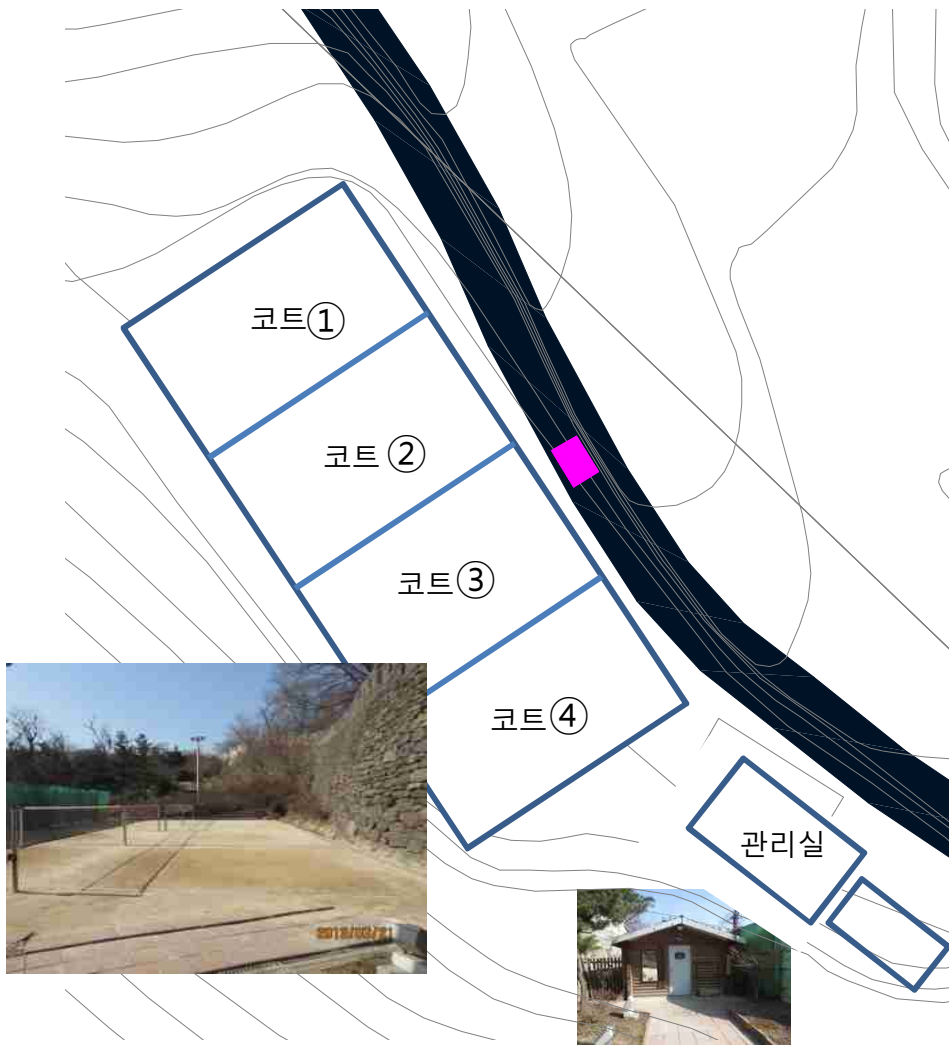
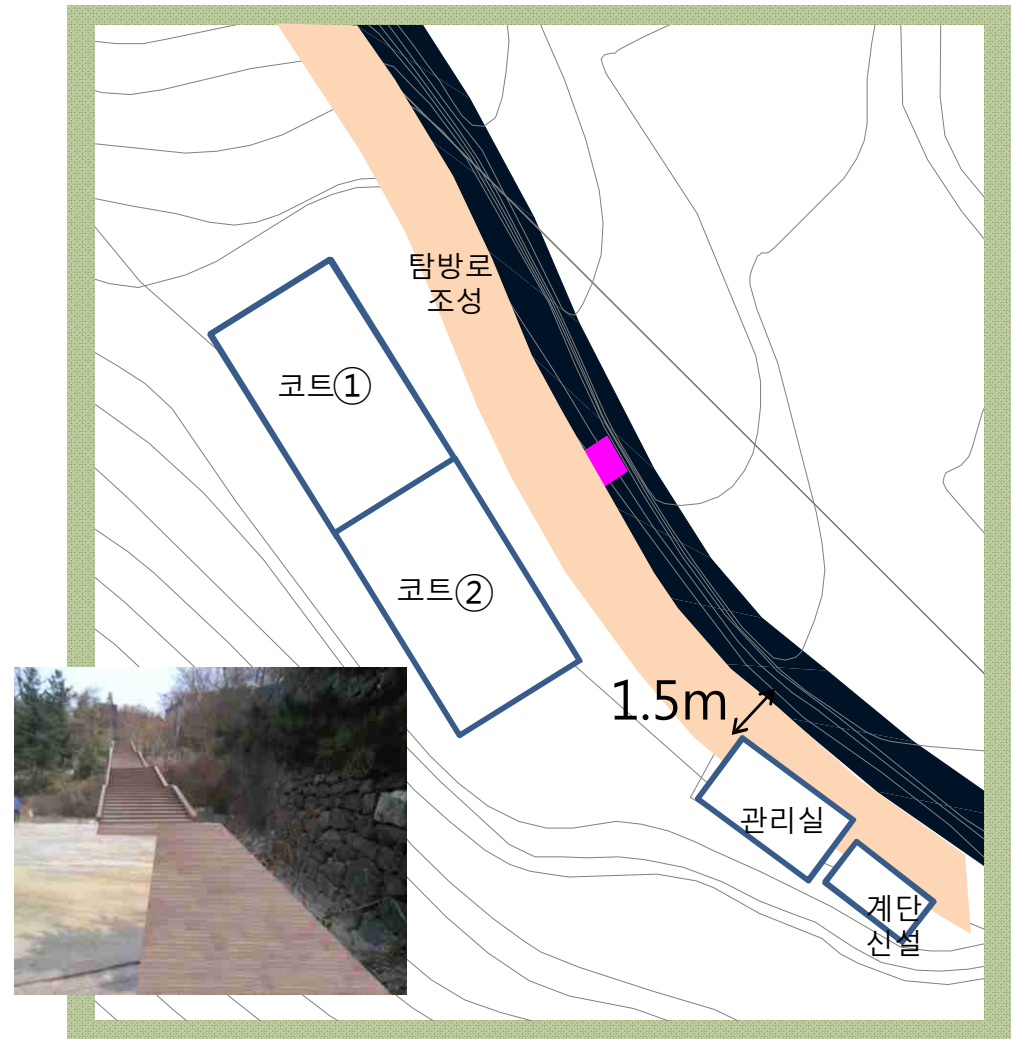
● 배드민턴장 코트면수 축소, 탐방로 연결

- 반대민원이 예상되나 면수 축소 불가피성 설득

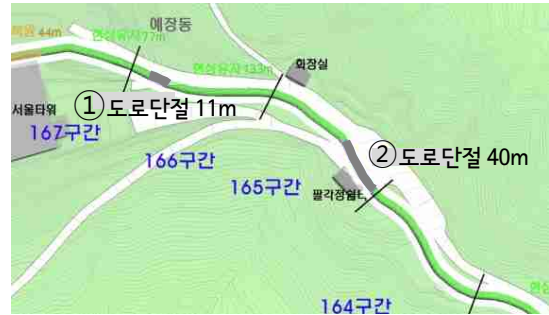
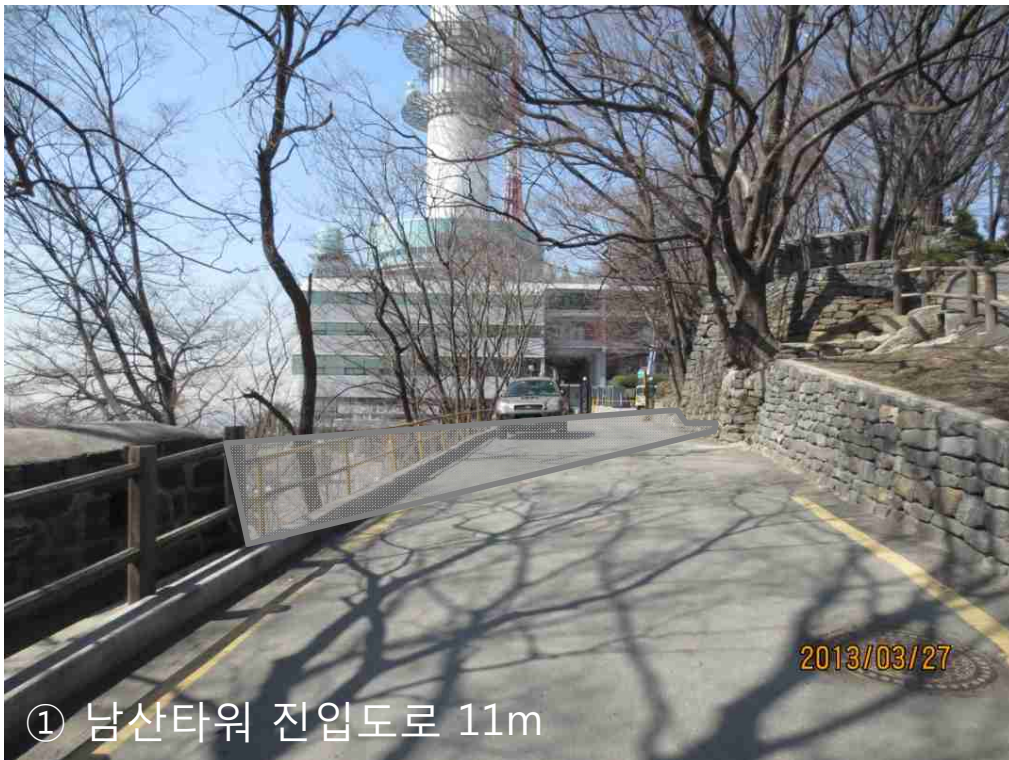
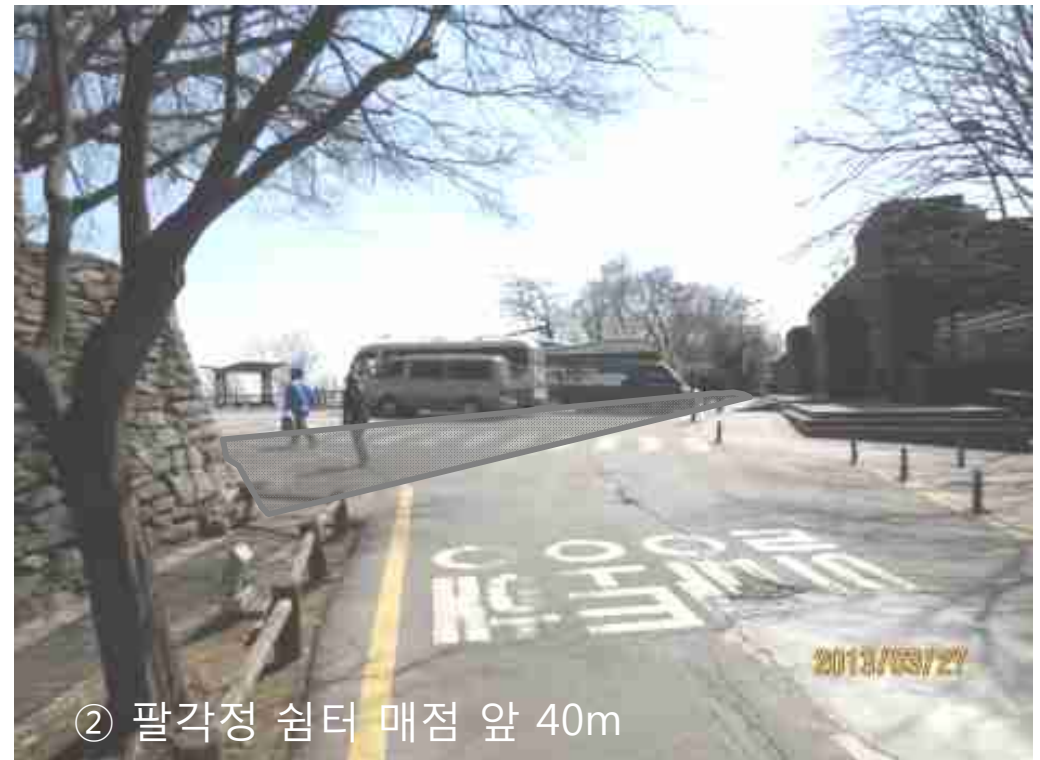
마. 하부 흔적표시 (도로단절구간 2개소)

- 성곽 평면 단절형태 표현
- 성곽 영역(판축층) 알 수 있는 폭원으로 조성

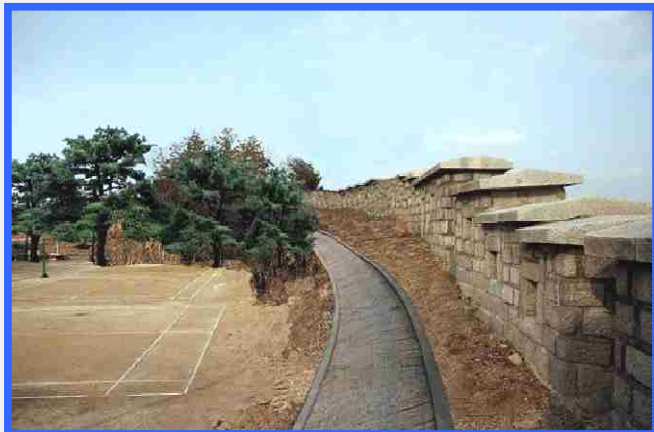
단절구간 정비, 연결 (100m)

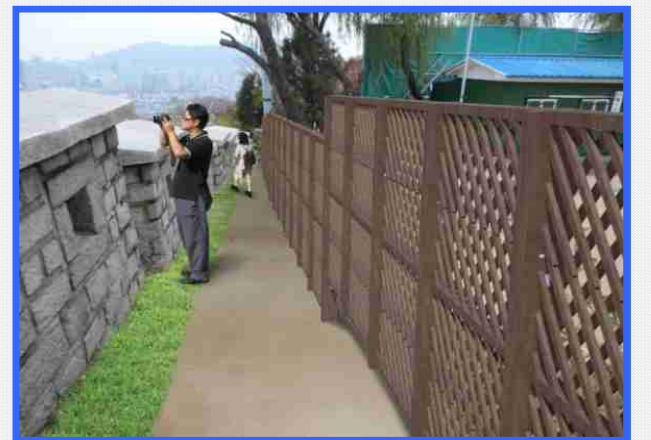
베드민턴장 차폐
