품질관리 지적사항 조치결과 보고서

- 점검대상 : 별내선(8호선 연장) 신호보안설비공사(1공구) BN1(암사역 방향)
- 점 검 일 : 2022. 6.29
- 시 공 사 : 종합전기 주식회사
- 조치결과

- 점검대상 : 별내선(8호선 연장) 신호보안설비공사(2공구) BN4
- 점검일 : 2022. 6.29
- 시공사 : 주식회사 서우건설산업
- 조치결과

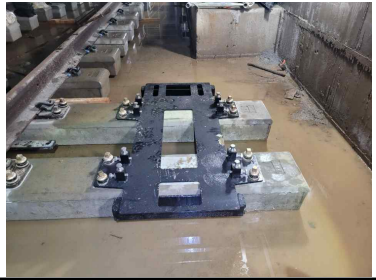
위 치	세부지적사항	사진대지	
		조 치 전	조 치 후
BN1	선로전환기 설치공간 확인	-

※ BN1과 암사역 연결부위 선로전환기 신설개소의 설치공간 확인 및 위치 확인
(궤도 분기 침목 설치 시 선로전환기 깔판 사전 설치로 선로전환기 설치 공간 확보하였음)

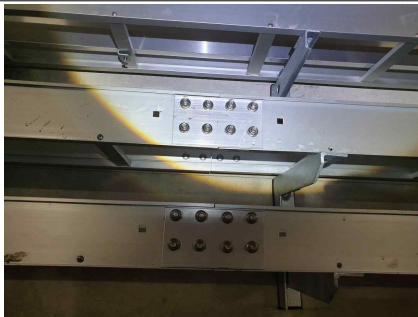
위 치	세부지적사항	사진대지	
		조치 전	조치 후
BN4	케이블트레이 접지선 설치요

- 케이블 트레이 접지선 미설치 (현재 자재 발주중으로 7월 하순 입고예정으로 8월15일 이전 조치예정)
- 케이블 트레이 받침대 고정체결구 일부 미설치(재조사를 통하여 미설치 개소 조치완료)

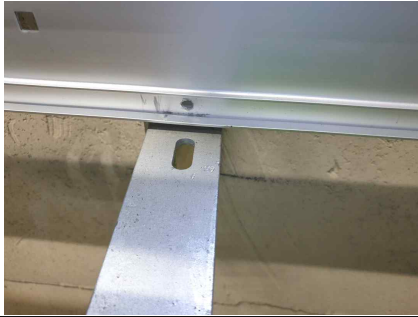
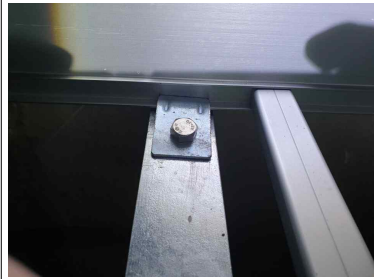
8월15일 이전 조치예정
BN4	케이블트레이 받침대 고정 체결구 일부 미설치

※ BN4~ BN6 구간 케이블트레이 설치공사 중 확인한 사항임.
