신원지하차도 한전라인 정전 시에 대처방법

업 무 매 뉴 얼

동 부 도 로 사 업 소

한 전 정 전 시 조 치 사 항

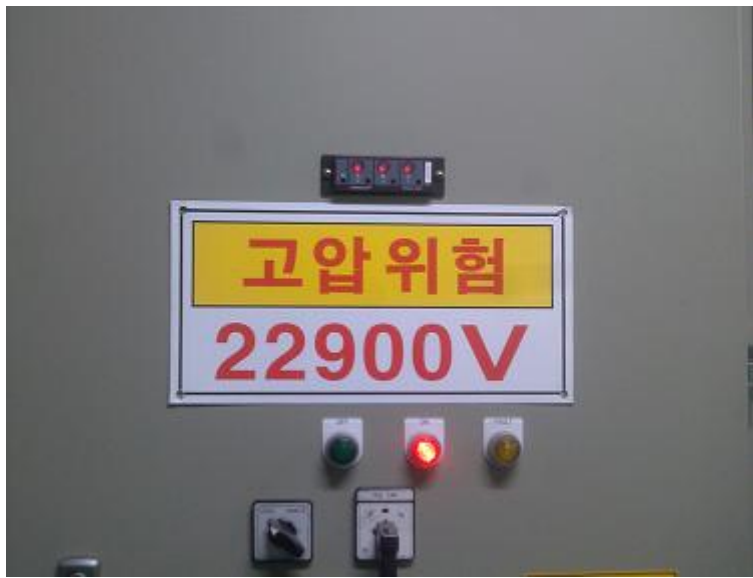
한전송전 중일 때 LBS 판넬 A B C 전원표시등 확인

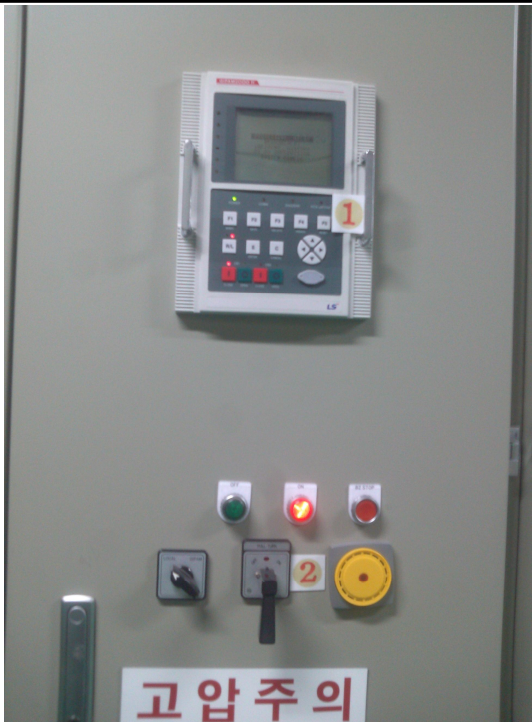
VCB 판넬 리셋동작판넬
(한전복전시 수동조작)

순서	(PT,VCB판넬) GIPAM2000	내용	내용
①	계기 F5 누름 (리셋트)	메인VCB 투입 전 리셋트 작업	
②	아래 VCB 투입 (손잡이당긴 후 오른쪽으로 돌린 후 놓음)	TR-1.TR-2 22900V 전원 공급됨 ▶발전기 정지 ▶ATS 한전측으로 자동절체	
③	LV1판넬 ACB 투입(ON) (손잡이당긴 후 오른쪽으 로 돌린 후 놓음)	터널 조명용 전원공급	
④	LV2/1판넬 ACB 투입(ON) (손잡이당긴 후 오른쪽으 로 돌린 후 놓음)	▶배수펌프 동력전원 공급

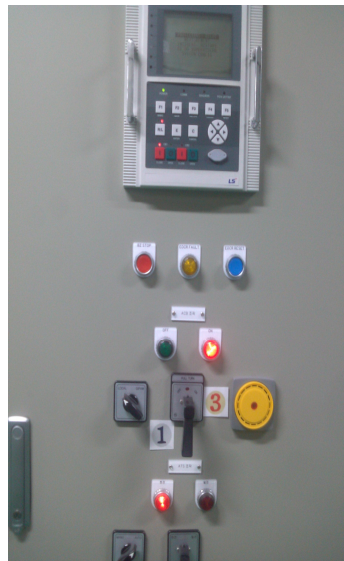
조명용 ACB 판넬

한전라인 정전 시 확인 및 조치사항		
한전라인 정전 시 확인사항		
메인VCB	(PT,VCB판넬) VCB자동차단	▶LBS,MOF 판넬 표시등 OFF ▶A,B,C 수전표시등 OFF
발전기	발전기 자동운전 시작	발전기ACB 자동투입
ATS	ATS 발전측으로 자동절체	▶LV1 및 LV2/1판넬 ATS 절체 발전표시등 ON
⇒ 발전기 부하운전으로 터널조명(LV1~LV4), 동력, LV-R, CCTV, 관리실, 전광판, 소화기표시등, 차단막 전원공급		
한전정전시 조치사항 (발전기가동 후)		
순서	LV1판넬 ACB 차단(OFF)	터널조명용 ACB (OFF)
①	(손잡이당긴 후 왼쪽으로 돌린 후 놓음)	
②	LV2/1판넬 ACB차단(OFF) (손잡이당긴 후 왼쪽으로 돌린후 놓음)	동력(배수펌프용ACB) (OFF)
⇒위2가지 조작외 다른 것 절대 조작불가 ⇒한전전원 복전 된 후 VCB수동투입 전까지 발전기부하운전 지속 됨

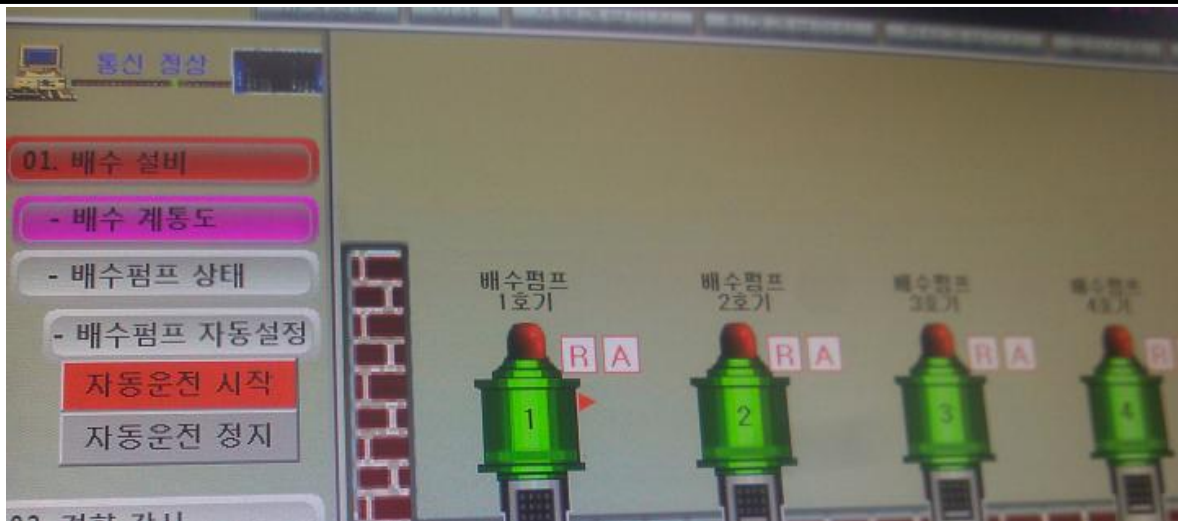
- 배수펌프 감시제어모니터 통신상태 점검 (좌측상단“통신정상” 확인)
- 통신불량인 경우 수변전실 RTU-M2 패널 열고 좌측상단 차단기 OFF한 후
에 약5초 후에 다시 ON =모니터 “통신정상” 확인 (UPS 연결됨)
- 빨간 직사각형 표시부분 확인 = “자동운전 시작”으로 설정되어있는지 확인
(중요) ▶ 정지로되어있으면 마우스로 “자동운전 시작”을 클릭함.

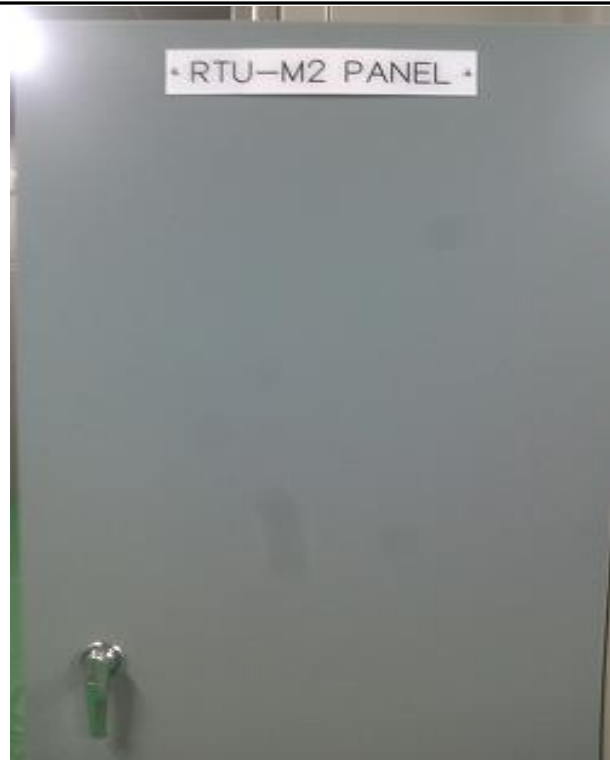
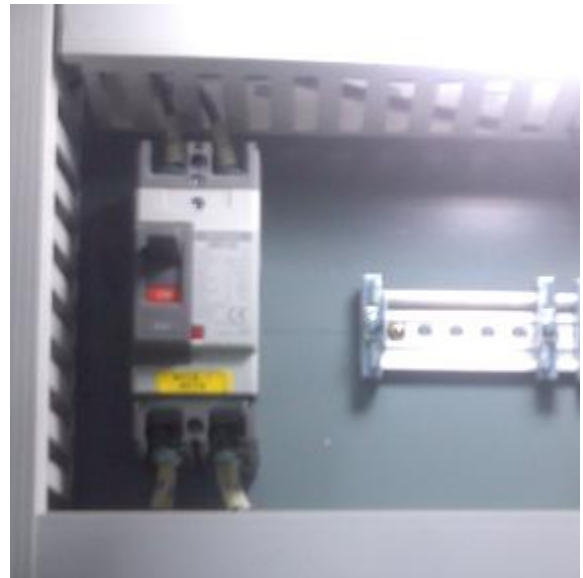
RTU-M2 패널 전원차단기(배수펌프 PLC 전원)
