『 건설현장 시공품질 개선을 위한』

# 2018년 현장 시공 개선 및 우수사례

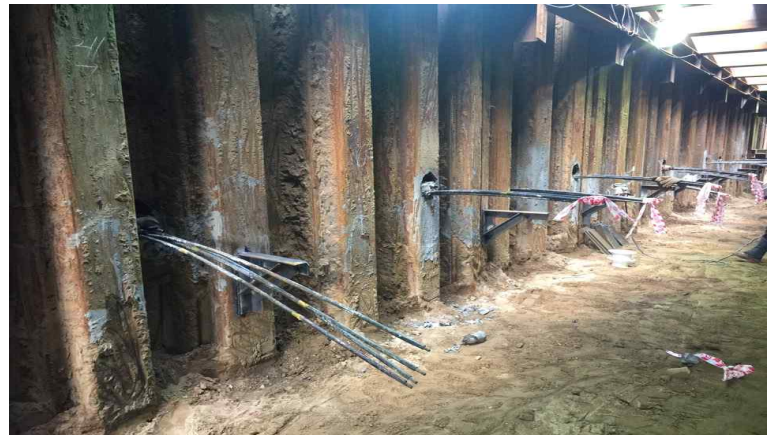
개선 전

- ▶ Sheet Pile 벽체 천공 직후의 유출 저감 위한 우레탄 충전을 실시하고 배면의 불교란층까지 강관 슬리브 설치 후 어스앵커 시공
- ▶ 모래, 자갈, 및 지하수 유출을 최소화하여 Sheet Pile 배면부 공동 발생을 억제하여 흙막이가시설의 안정성 및 향후 구조물 시공시 품질향상

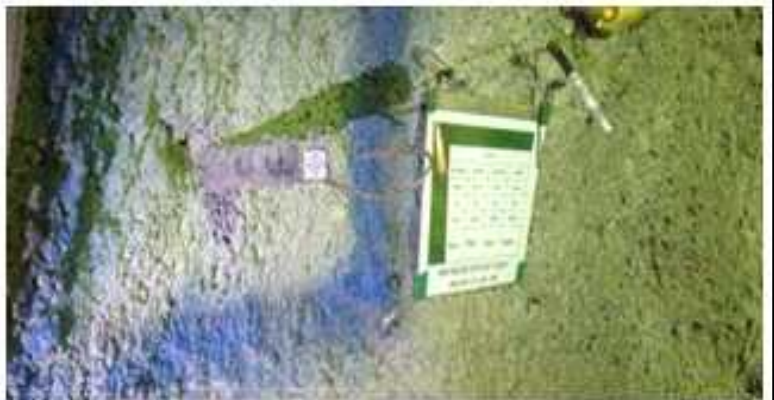
### <계측 타겟 개선>

- ▶ 타겟 재질 변경
- ▶ 발파에 의한 타겟의 망실을 방지하기 위하여 D25 규격의 철근을 주문제작 25mm×25mm 타겟을 만들어 변형 및 파손의 Risk를 방지

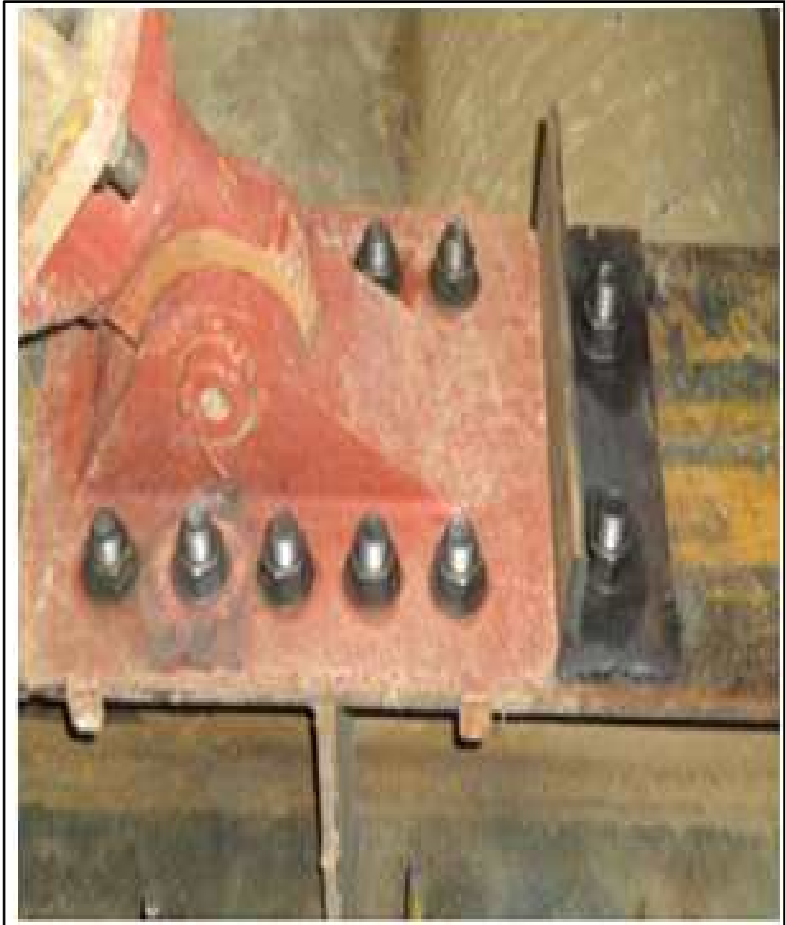
<화타 썰기 시공 보완>

- ▶ 사보강재 화타썰기  
플레이트에 Stopper  
추가설치
- ▶ 구조적 취약부인 코너의  
수평분력에 확실한 지지로  
흠막이 가시설의 구조적  
안전성 확보

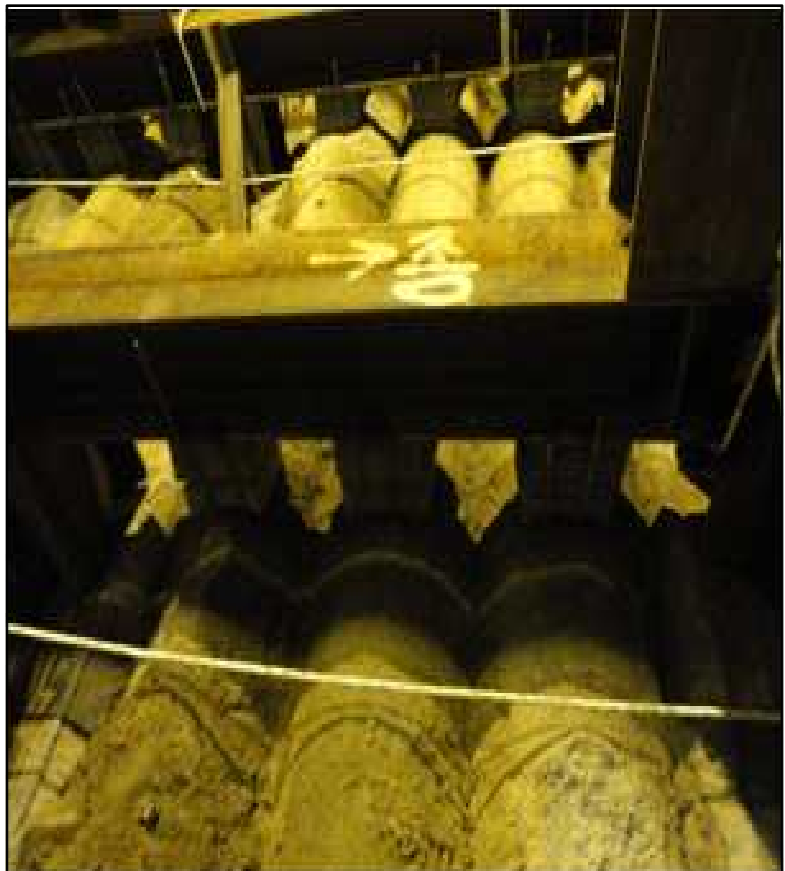
<홈메우기 방법 개선>

- ▶ Zavara 공법
- ▶ CIP Filler 개선으로  
시공성 및 품질향상

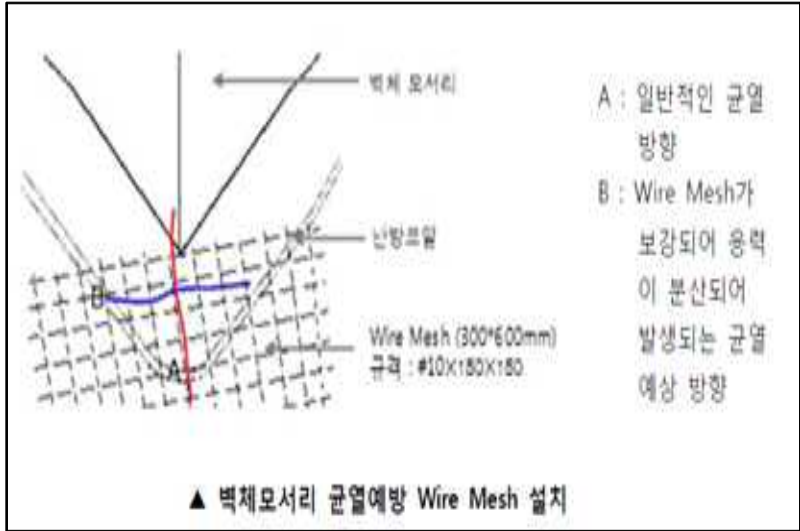
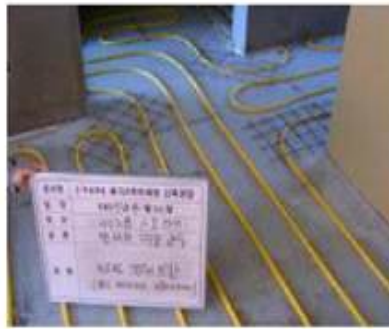
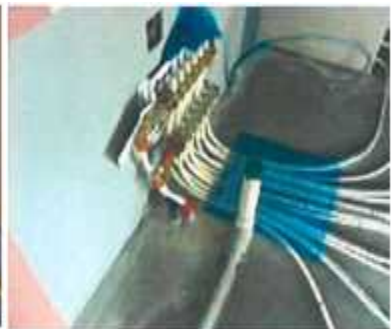
<벽체모서리 균열예방>

- 벽체모서리 부위, 난방 코일배관이 집중되는 분배기 주위에 Wire Mesh 설치로 크랙을 예방

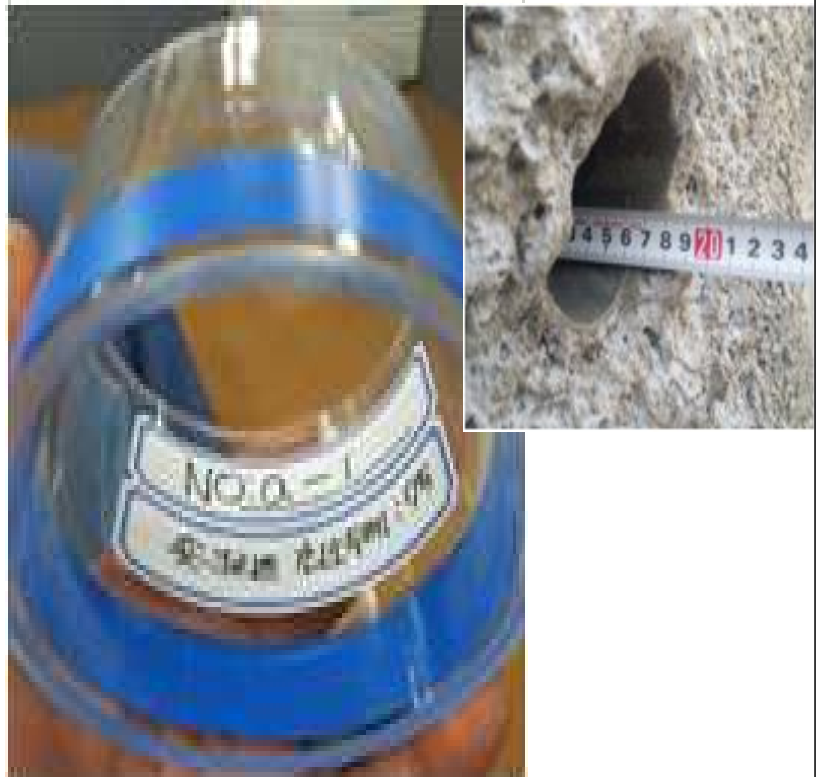
<숏크리트 타설 시 두께 품질관리>

- ▶ 숏크리트 타설면에 L=75mm 두께 측정용 투명파이프 설치
  - 숏크리트 과다 두께 시공예방
  - 설계두께 확보 용이
- ▶ 측정부위 투명파이프에 넘버링 표시하여 경향분석
- ▶ Con'c Loss 최소화

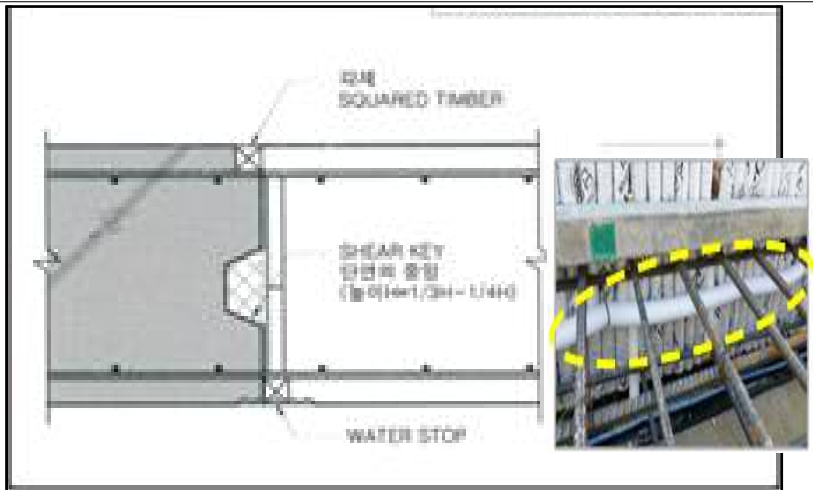
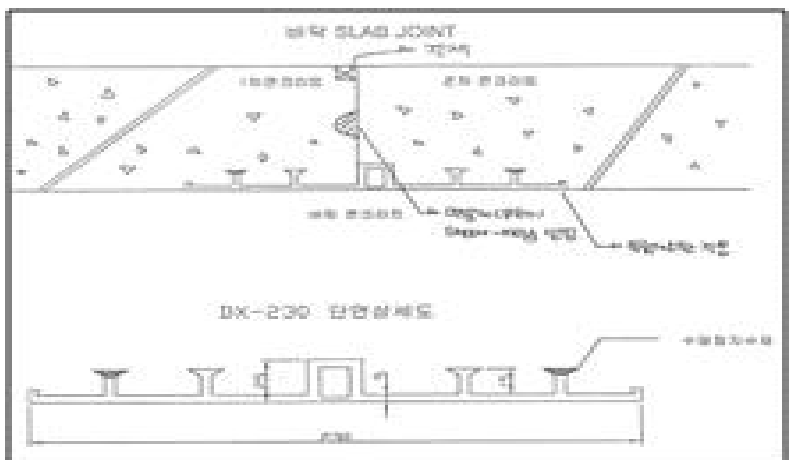
<기초 이어치기 구간 방수성능 개선>

- ▶ 복합지수한 및 Shear-Key(방수키) 적용으로 방수성능 개선
- ▶ Shear-Key(방수키) 시공성 향상 및 원가 개선
  - 지수판 길이 축소(300->230)

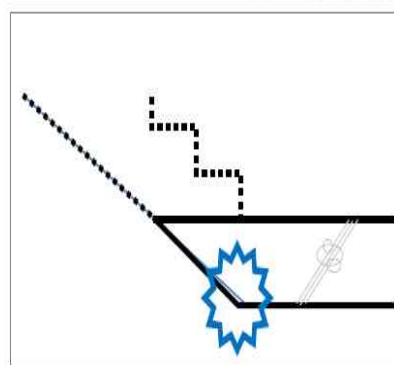
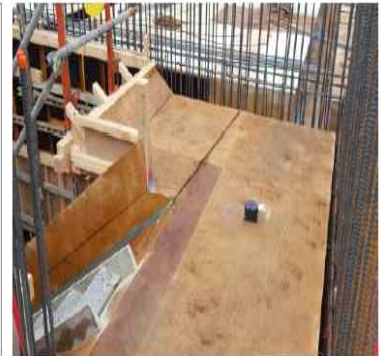
<계단실 슬라브 시공  
줄눈을 수평으로 시공>

- ▶ 시공줄눈을 수직으로 할 경우 잔재물이 시공줄눈에 누적되어 탈형 후 노출
- ▶ 시공줄눈을 수평으로 형성하여 미려한 마감선 확보 가능

▪ 시공줄눈 수평으로 형성

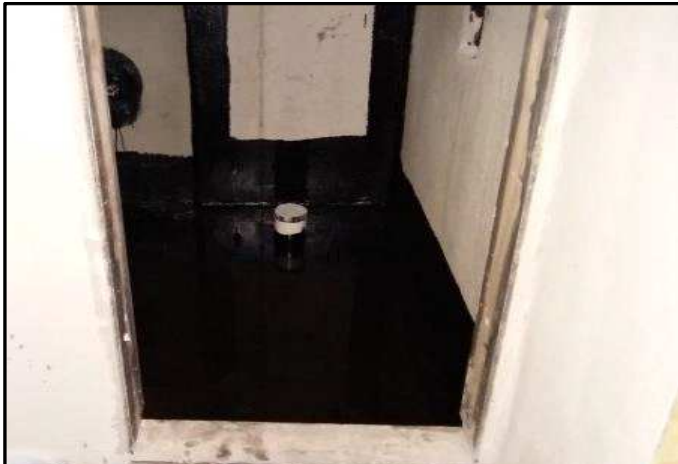
1차  
도포  
검정

- ▶ 우레탄 2회 도포시 동일색상 적용으로 2회 시공유무 확인 불가 -> 1회(검정색)차 및 2회(회색)차 이색 시공을 통한 2회 시공유무 육안확인 가능

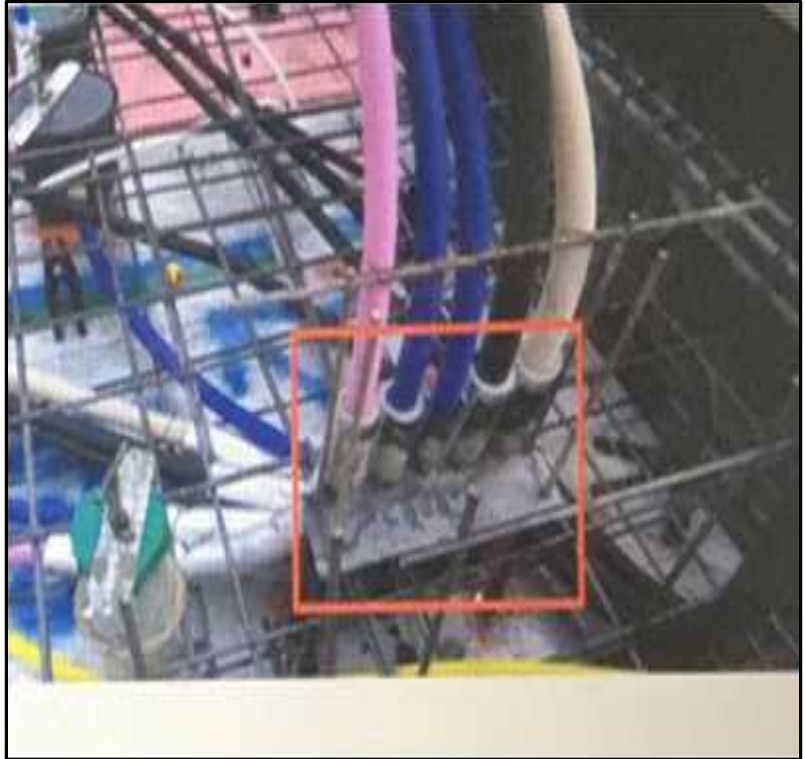
<보일러 하부배관  
고정방식 변경>

- ▶ 작업속도가 느리며,  
매층마다 시공오차 발생
- ▶ 알폼에 고정대를 셋팅하여  
매 층마다 오차발생을  
최소화하여 품질 확보

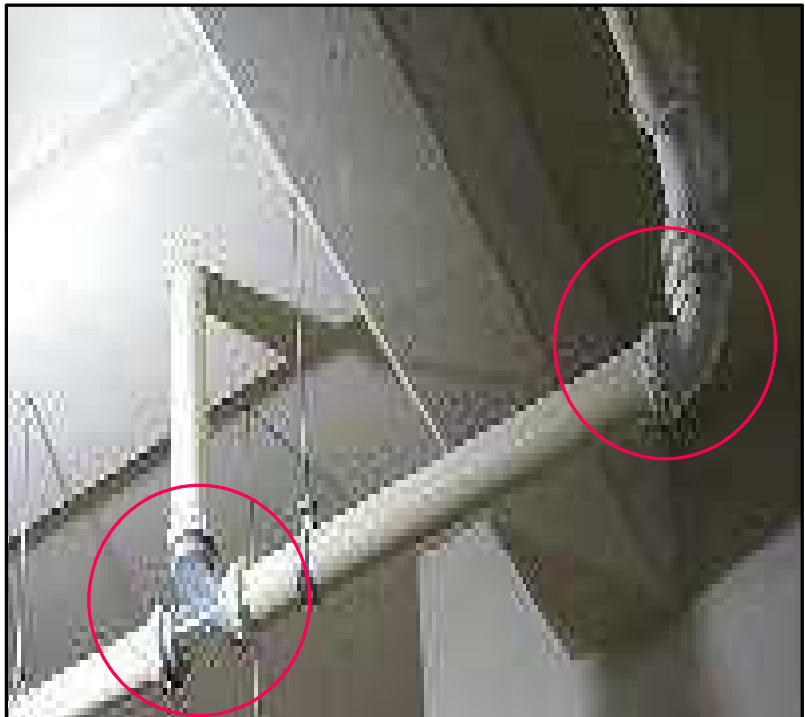
<지하주차장 배수용  
Weep-Hole(물빼기 홈)  
배관 투명엘보 사용>

- ▶ 배수용 배관 막힘 하자  
다수발생
- ▶ 막힘구간 확인불가로  
하자보수 시간 다수 소요
- ▶ 투명 PVC배관 사용으로  
막힘 구간 육안 식별 가능  
하자 보수 처리 용이함.

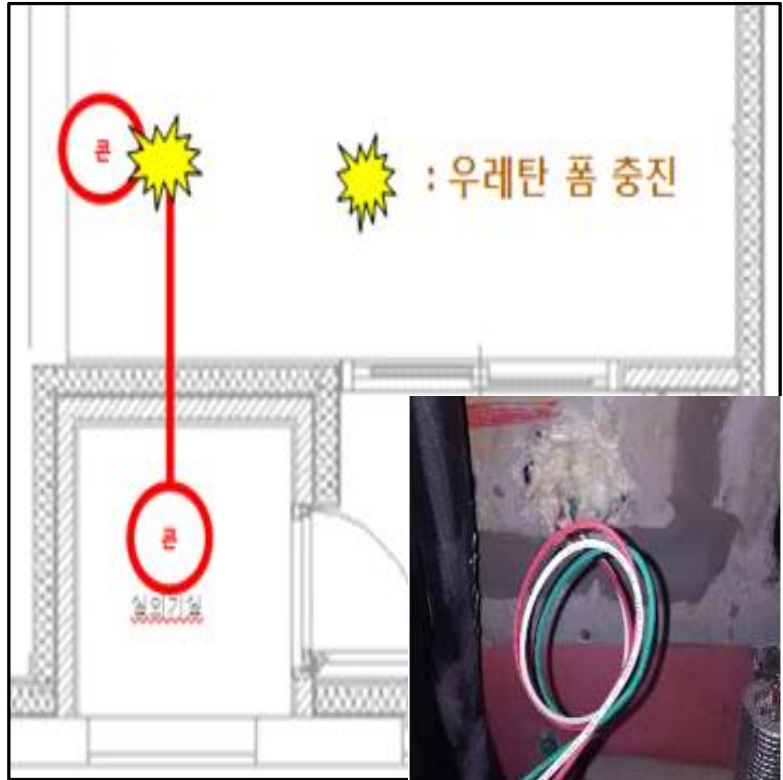
<환기 콘센트 결로 하자 방지>

- ▶ 실내 측 우레탄 폼 충전 + 콘센트 박스 우레탄 폼 충전
- ▶ 콘센트 박스 내 결로수 유입 방지

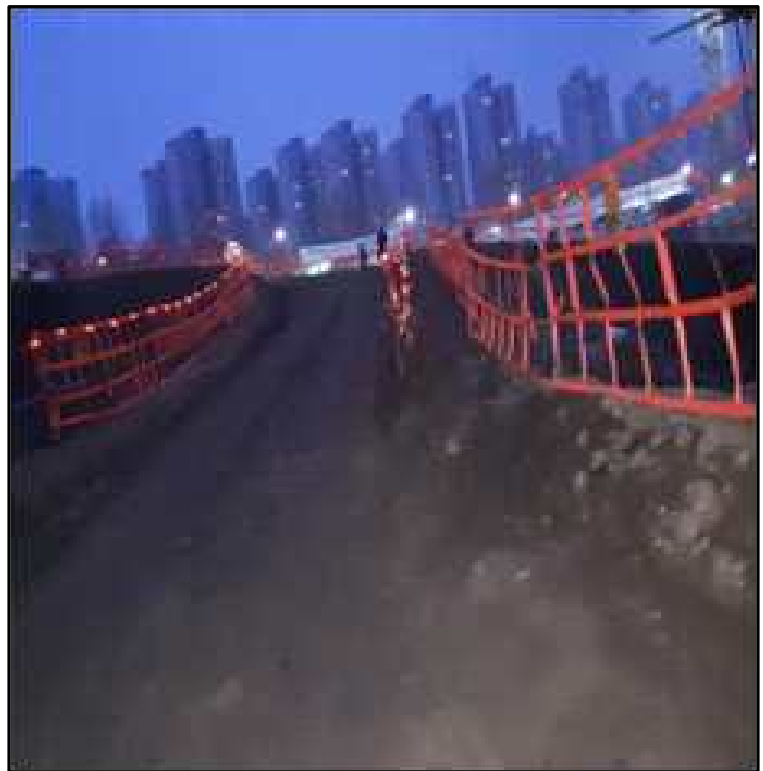
<터파기 구간 안전난간을 안전네트로 변경>

- ▶ 파이프 난간대 설치에 비하여 설치시간 단축
- ▶ 시인성이 높아 야간에도 확인 용이함
- ▶ 경량으로 운반이 쉽고 별도의 공구가 필요하지 않음

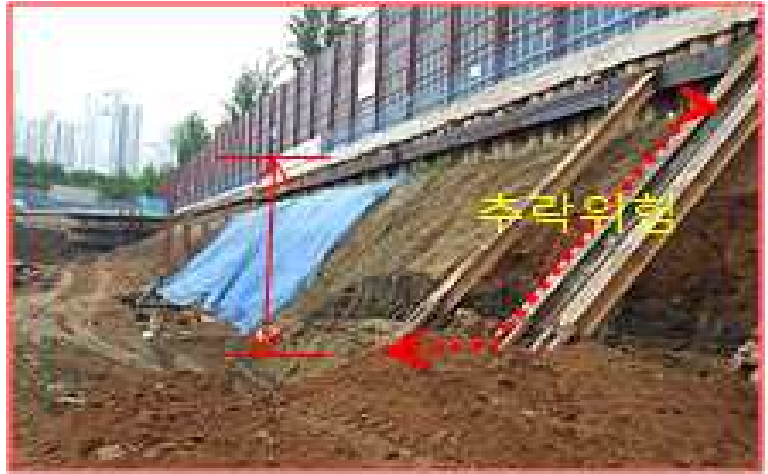
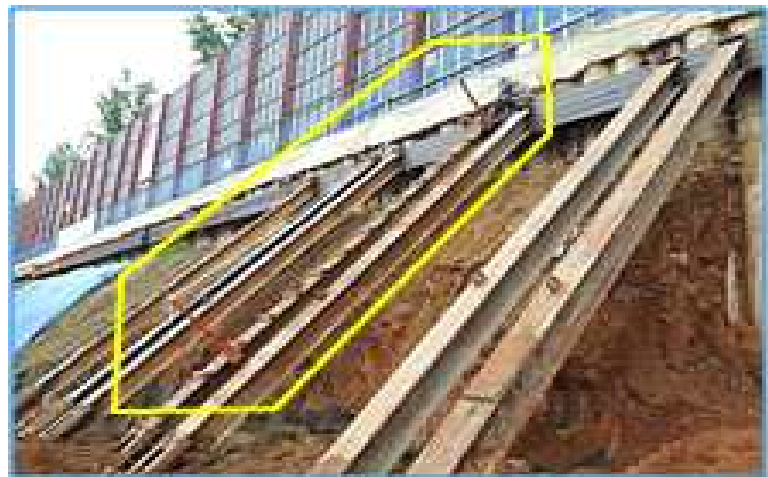
<Raker 경사부재 이동시  
안전대결이 시설 설치>

- ▶ 계단형태의 답단 설치 및 안전대결이 설치
- ▶ 안전대결이 시설 설치 후 이동시 작업자 고소높이에 대한 불안감 제거
- ▶ 작업자 불안전 행동에 대한 사전 안전 예방

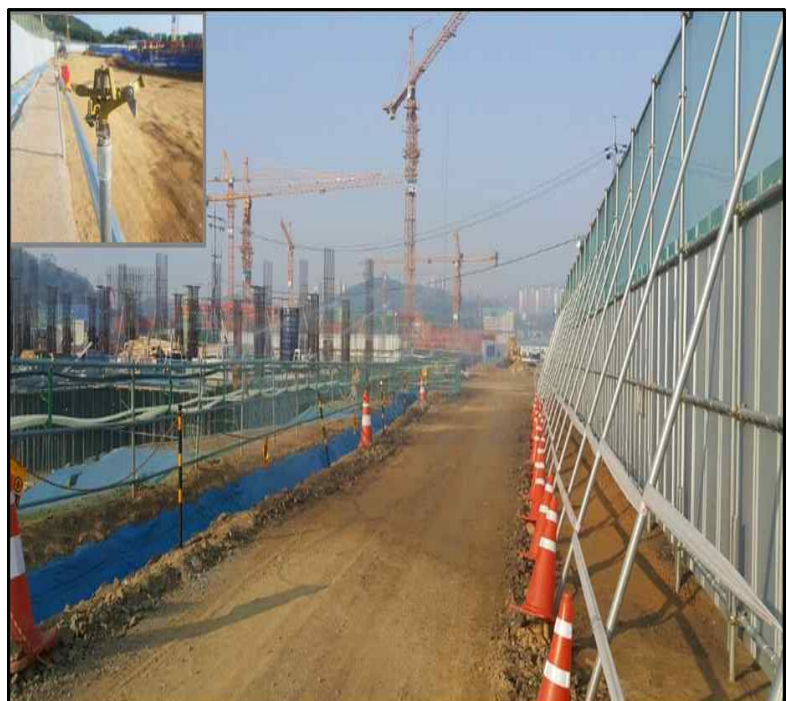
<공사장 내 미세먼지  
저감 조치>

- ▶ 단지내 공사용 가설도로에 스프링클러 배관설치 하여 미세먼지 저감
- ▶ 살수간격 조정으로 도로 습윤상태 조절 가능
- ▶ 외부요인에 상관없이 안정적인 운영 가능

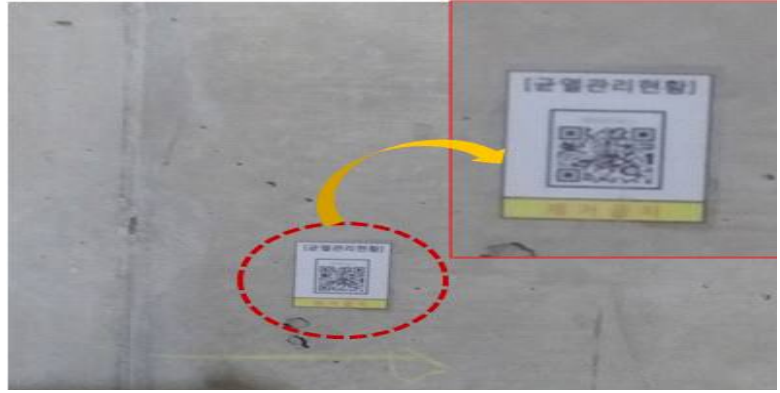
<QR코드를 활용한 구조물 균열관리>

- 구조물 균열 발생 부위마다 QR코드를 스캔하면 해당부위에 대한 레미콘의 타설일자, 규격, 글럼프등의 이력 및 균열 점검 일자별 균열 폭이 확인 될 수 있도록 시스템화 함으로써 효율적인 관리

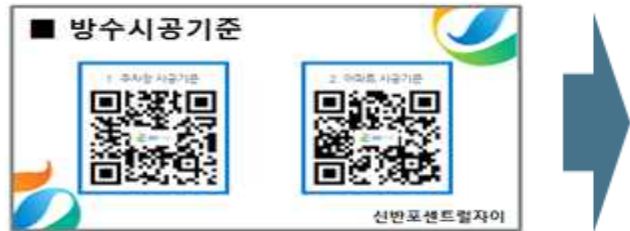
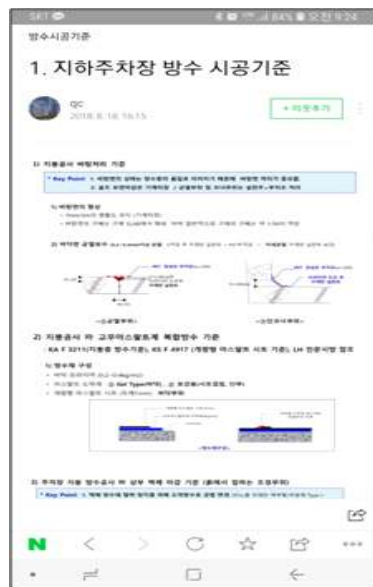
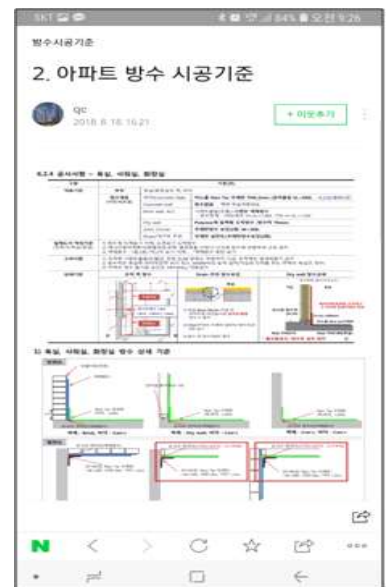
<QR코드를 활용 시공기준 실시간 확인>

- QR코드와 연계하여 각종 부위의 시공기준을 실시간 확인 가능토록 편의성을 도모하여 오시공, 부실시공 원천 방지
- 명함 크기로 작성 배포
