화재조사보고서 작성 매뉴얼

서울소방재난본부
(재난대응과 화재조사팀)

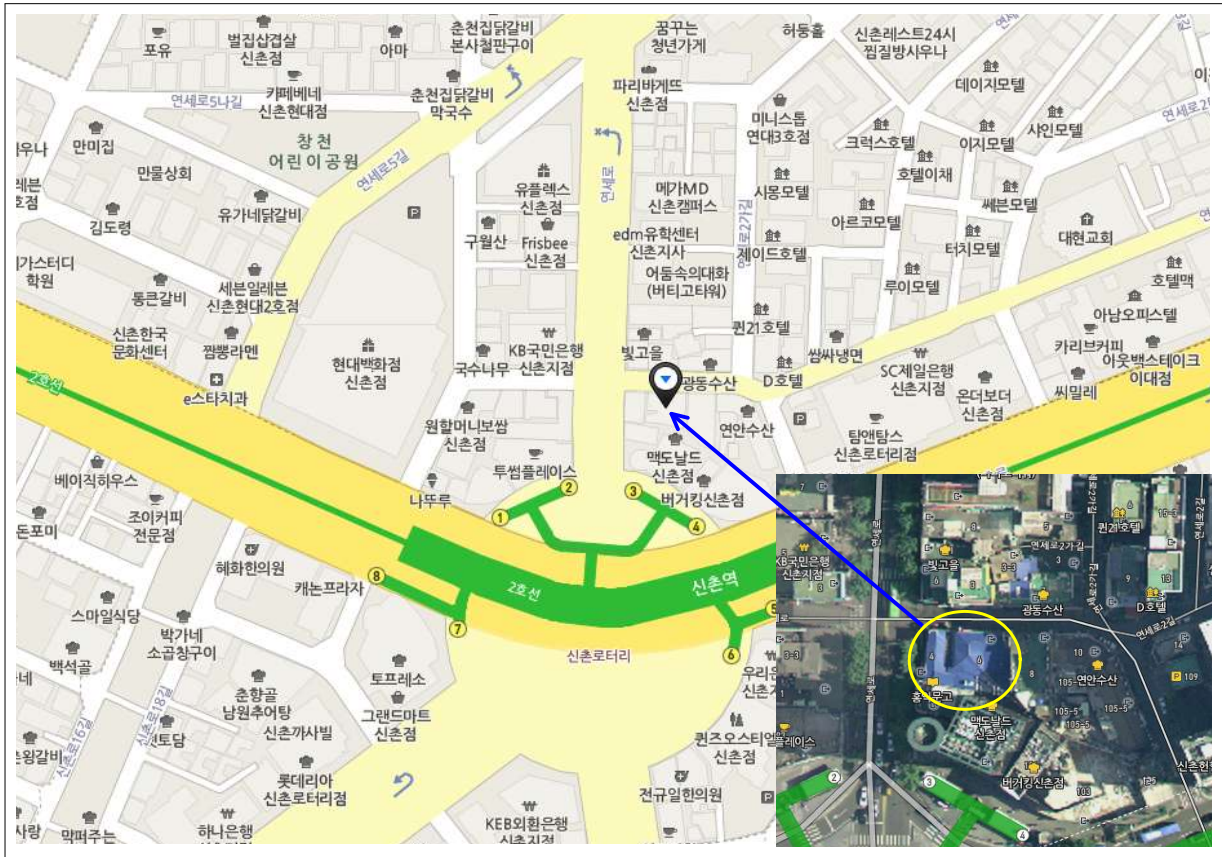
(그림-1) 위치도 ※ 그림제목은 그림 아래에 위치, 가운데정렬, 문단간격 위5, 아래5

- 가. 화재건물은 선착대(00119안전센터)와 1.3km, 서대문소방서와 약 2.8km 거리에 위치함 (그림 -1 위치도 참조)
- 나. 인근 대로변(연세로)에 대형 및 특수차량 부서가 가능하며, 건물 후면으로 빌딩이 위치하여 포위부서가 어려운 장소임 (그림-2 배치도 참조)

위치도·평면도는 기본으로 첨부하고, 층별 현황·배치도·입면도는 필요에 따라 첨부하되, 주변 건물로 연소시 연소건물을 포함한 건물 배치도를 첨부한다.
(그림크기는 가로 158, 세로 106을 권장한다.)

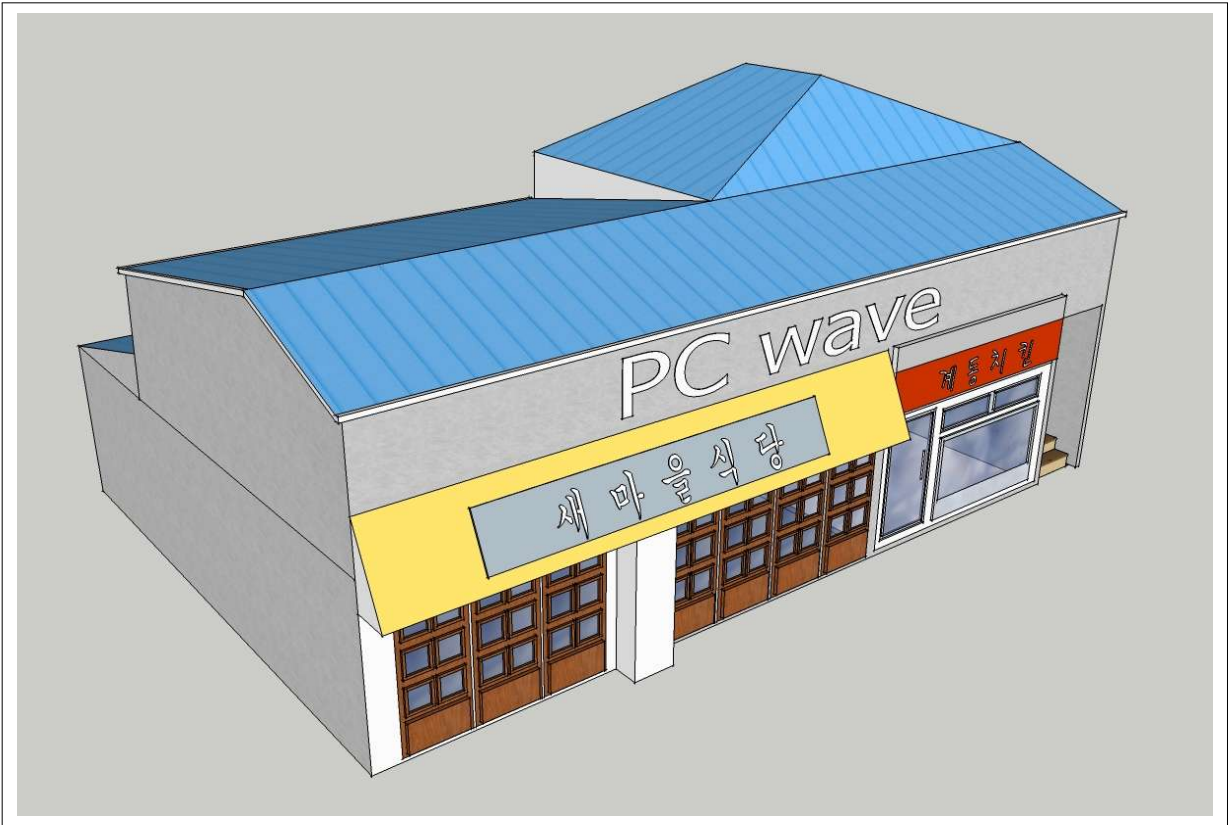
(그림-3) 입면도 1(건물 정면)

- 가. 1968년 신축된 건물로서 1층 음식점 2곳(000식당, 00치킨)과 1층 슬래브 윗부분으로 2층 PC방(00000)이 위치함(그림 - 3, 4 참조)
- 나. 건물구조는 철근콘크리트 및 벽돌로 되었고, 지붕은 기존의 목재 틀에 기와·슬레이트 지붕에서, 철골에 합석지붕으로 덧씌운 구조임
- 다. 1층 천장의 약4/3은 슬래브, 약 4/1은 지붕구조이고 벽면은 철근콘크리트 구조이며, 2층은 1층 슬래브 위에 증축된 상태로 2층 바닥 면적이 1층 보다 작고, 유리창 및 조립식패널로 구획됨
- 라. 1층 음식점 후면(주방 방향) 천장내부는 음식점 양쪽이 벽돌이 일부 조적되었으나 완전히 구획되지 않아 내부공간이 연결된 상태임
- 마. 1층 후면 지붕은 건물전체 구조와 같이 목재 틀에 기와 및 슬레이트인 본래 구조에 철골 틀로 합석지붕을 덮었으며, 철골을 2층 PC방 창틀에 얹은 형태임
- 바. 1층 새마을식당은 좌측 내부에 주방, 우측에 화장실, 중간에 숯불을 만드는 작업실이 위치하며, 작업실 닥트는 작업실에서 주방 내부를 지나 밖으로 연결됨
- 사. 1층 우측의 계동치킨은 주방, 화장실 및 1평 정도의 방이 위치하고, 치킨 튀김기용 환기덕트가 천장 밑으로 설치됨
- 아. 2층 PC방(PC wave)은 음식점 우측 직선계단을 통하여 출입구가 있으며, PC방 좌측으로 비상구가 위치하고, 내부는 목재패널 등으로 일부 구획된 구조임

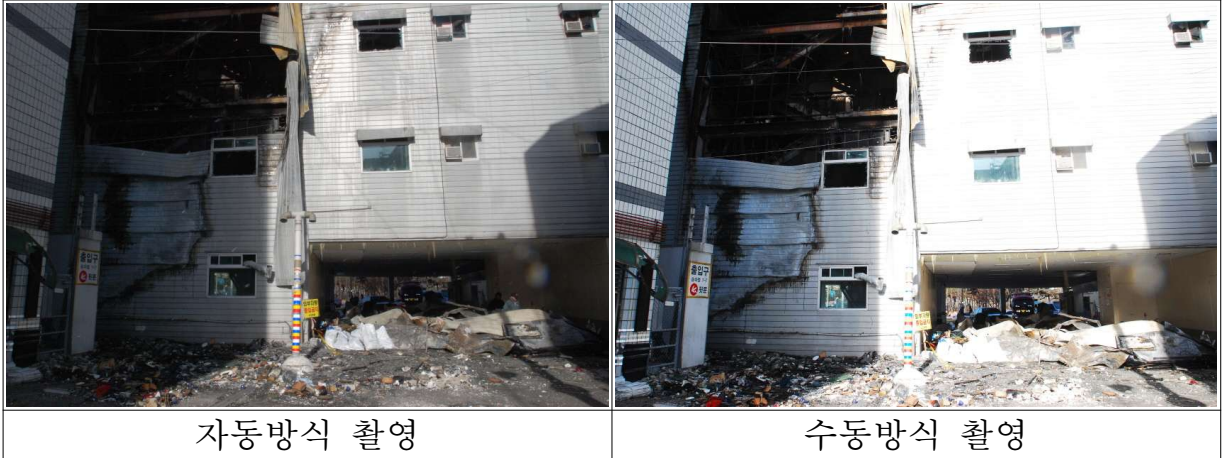
- 현장 초기 및 실내에 습기 등이 많은 경우 휴대용방수카메라를 활용, 연기 및 습기가 제거된 후와 2차조사시는 DSLR 카메라사용을 권장
- DSLR 카메라는 일반적으로 자동방식(Auto mode) 사용, 역광 및 광범위한 실내 촬영 등 필요시 수동방식(Manual mode)으로 촬영

※ 수동방식 사용으로 발화지점 패턴이 보다 선명히 보임

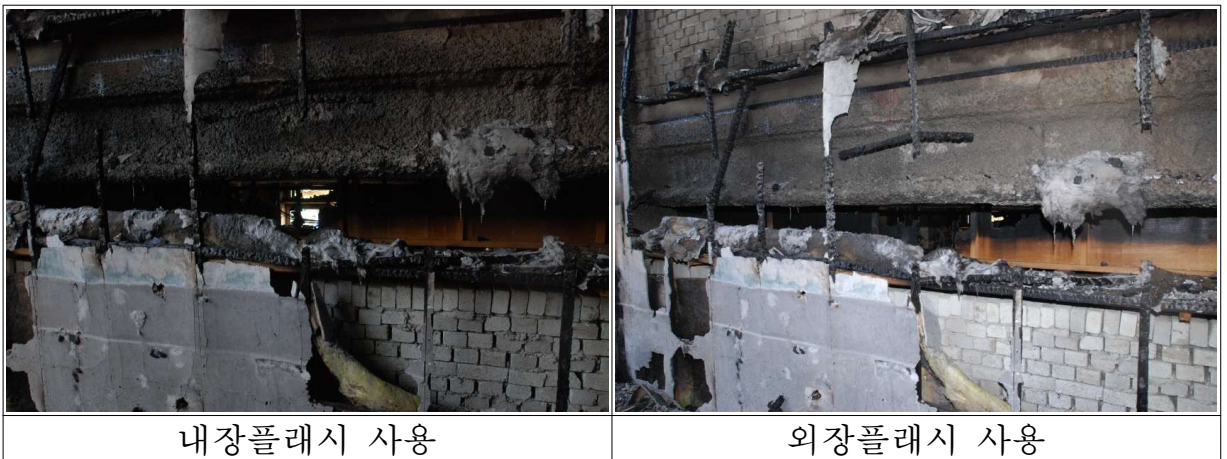
- 화재현장은 대부분 어두우므로 광량이 많은 카메라 플래시를 별도 장착하여 촬영

※ 외장플래시 사용으로 광량 차이로 인해 밝은 사진을 찍을 수 있음

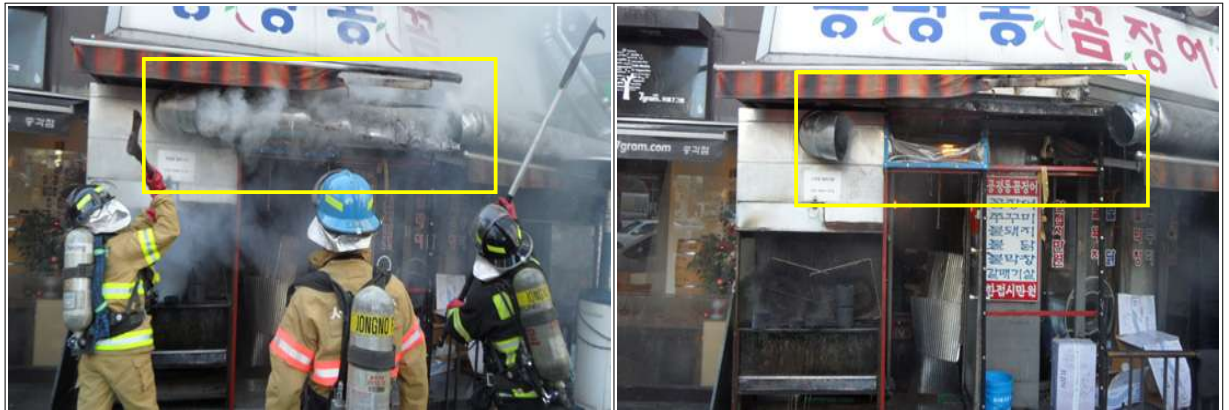
환기덕트의 연소 및 파괴상황	파괴 후 상황
-----------------	---------

※ 사진한장으로 연소상태 및 본래 상태를 확인 할 수 있는 좋은 사례임

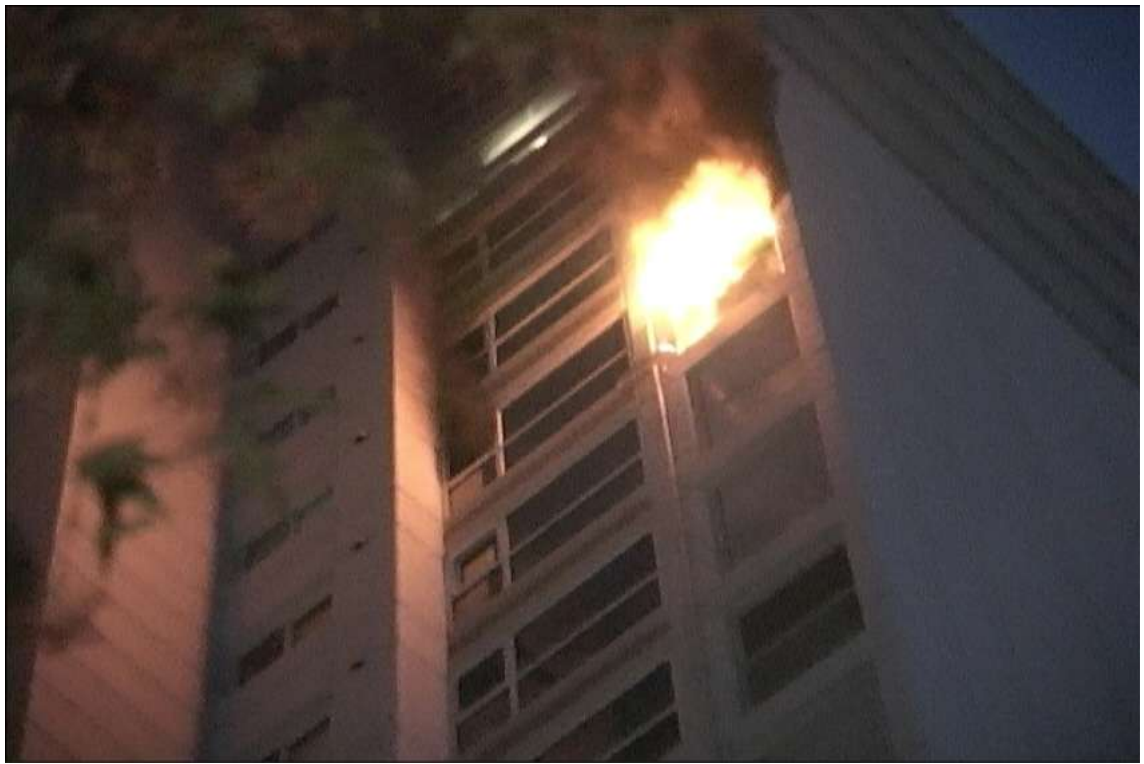
사진 1	화재발생 건물 및 초기 연소 상황	촬영날짜
○ 다용도실 창문을 통해 상층으로 확산되는 초기 연소 상황		'11. 10. 26.

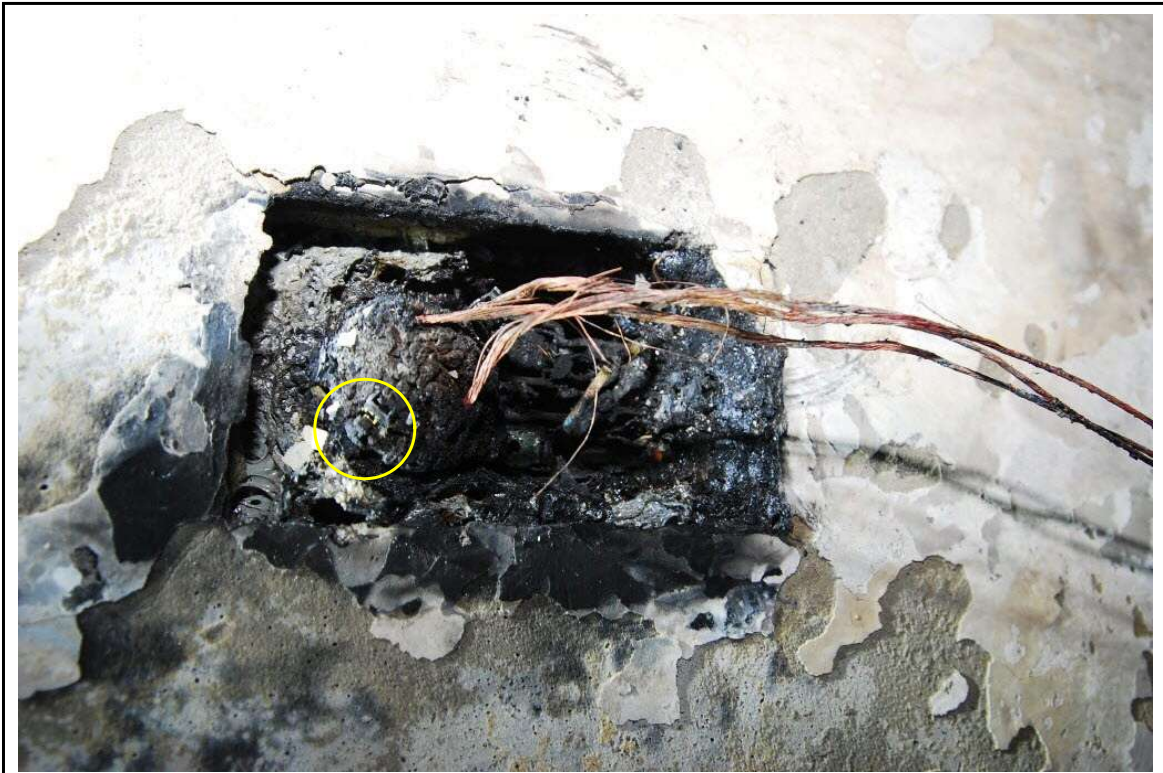
사진 5	벽면 콘센트에 연결된 청소기 코드선 (좌측 90도 회전)	촬영날짜
○ 사진에 표시한 ○ 부분에서 전기적 용융흔이 발견됨		'11. 10. 26.

- 마. 청소기 코드 선에서 미세한 용융흔적이 관찰되며, 플러그와 콘센트 접지 극이 맞는 부분에서 전기적 용융흔적이 관찰됨 (사진-24 ~ 27 참조)
- 바. 발견된 코드선 용융부분은 눌림이나 꺾임, 진동 등 전기적 발화 요인이 발견되지 않아 화재로 인한 외부 열에 의한 용융으로 판단되고, 플러그 및 콘센트 접지 극에서 발견된 용융흔적은 플러그몸체 플라스틱이 외부에서 열을 받아 소실된 형상인 점 등 발화 요인으로 특정하기 어려움
- 사. 소실되어 떨어진 청소기 잔해를 관찰한바 퓨즈는 용단되지 않은 상태이고, 모터 회전축 및 권선 등에서 특이점이 발견되지 않음 (사진-28 ~ 31 참조)
- 아. 동일 제품의 평상시 고장 및 A/S 기록 자료를 제출 받아 검토한 바, 본 화재의 원인과 관련될 만한 특이점이 발견되지 않음. (별도 첨부-1 A/S 기록 참조)
- 자. 용착된 청소기 잔해물을 수거하여 소방과학연구실에 감정 의뢰한 바, 청소기 내부에서 발화되지 않은 것으로 회신됨 (별도 첨부-2 소방과학연구소 감정서 참조)
- 차. 에어컨 실외기는 바닥 벽면에서 에어컨 동관과 함께 분기되어 연결되었으며, 사용하지 않은 상태로서 전기배선 및 실외기 내부에서 발화된 특이점이 발견되지 않음 (사진-32, 33 참조)
- 카. 기타 벽면에 전등 등 다른 전기적 특이점이 발견되지 않고, (사진-34, 35 참조)
- 타. 위 상황을 종합해 볼 때 청소기, 에어컨, 전등 등에서 발화되었을 가능성은 희박하며, 콘센트에 나타난 전기적 용융흔적으로 전기적 발화 여부를 판단하기 어려움

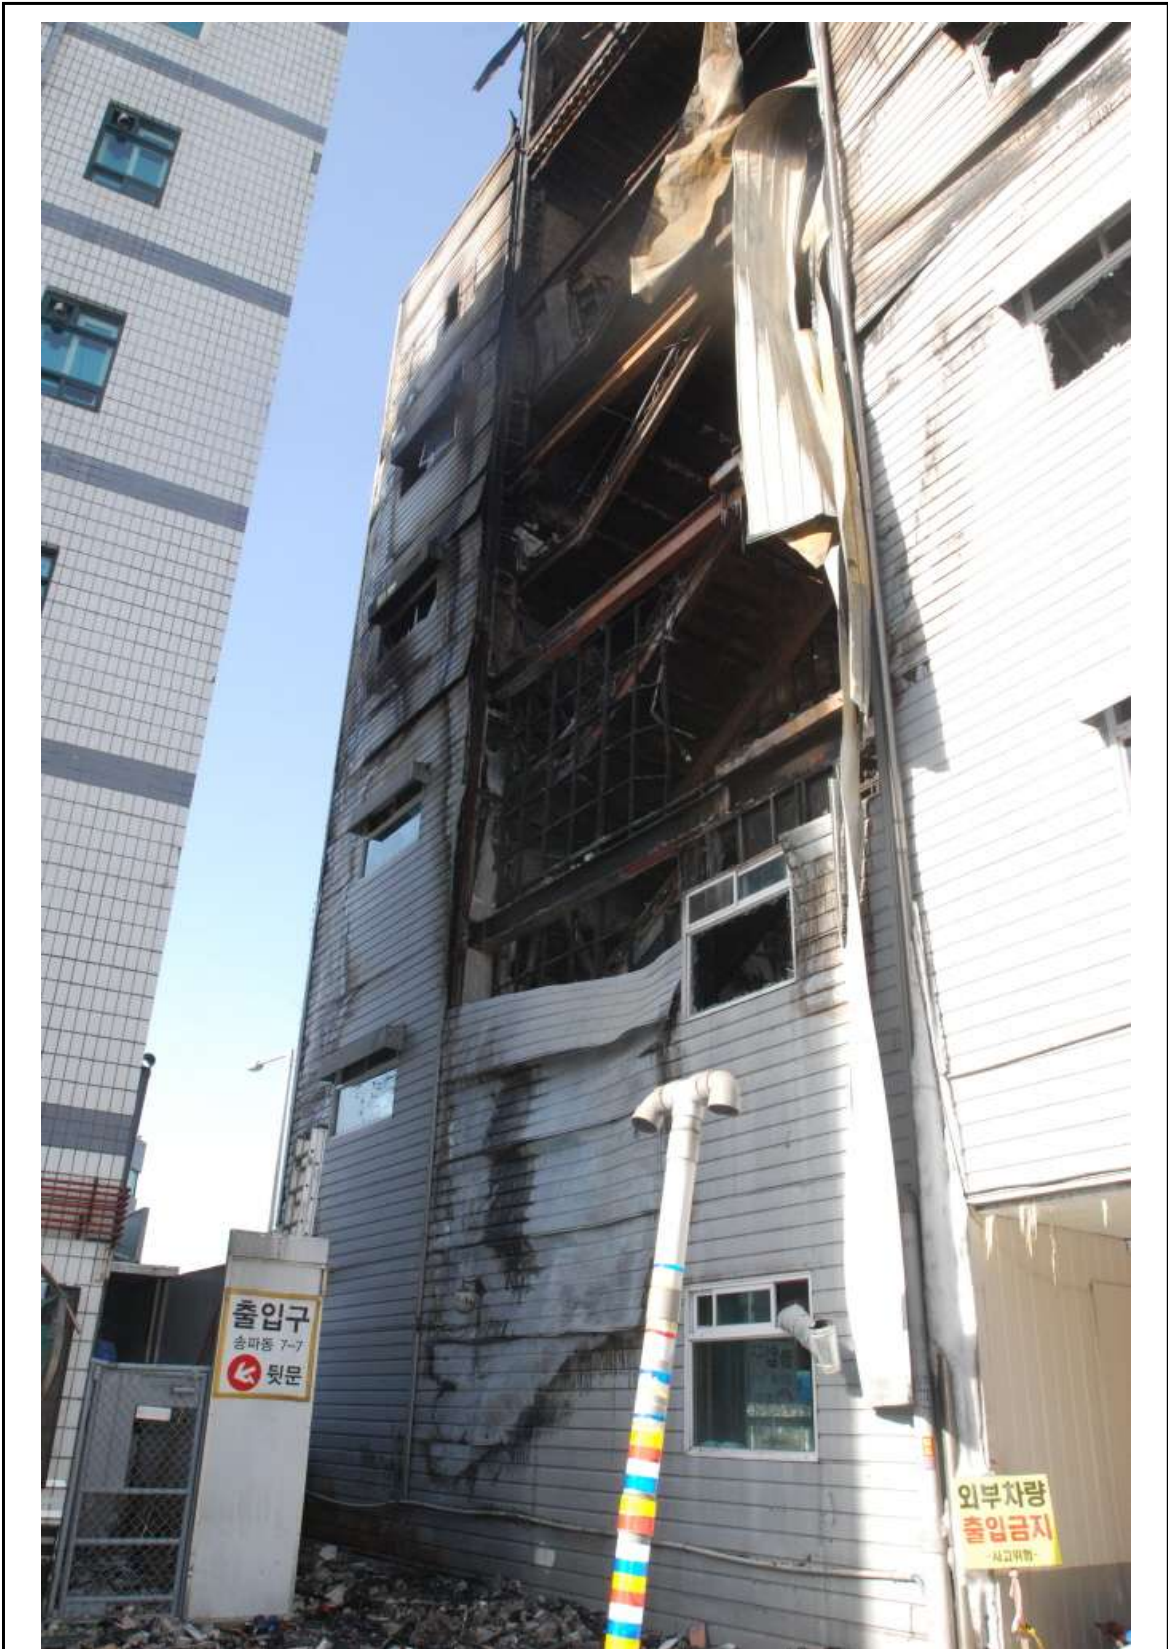
사진 13	건물 외벽 연소 형태	촬영날짜
<ul style="list-style-type: none"> ○ 건물 하단 외부 샌드위치 패널이 연소되면서 연소 상승한 상황이 관찰됨 ○ 사진 하단 내부는 계단 밑으로 간이 창고가 위치함 		'11. 12. 15.
