귀 사업소와 2020년 4월 08일 계약 체결한 『면목천복개구조물 등 5개소 도로시설물 정밀안전점검 용역』 중 옥수터널에 대한 정밀안전점검을 성실히 수행하고 그 성과와 부속자료를 본 보고서에 수록하여 제출합니다.

옥수터널 정밀안전점검 결과표

옥수터널 정밀안전점검 실시결과 요약표

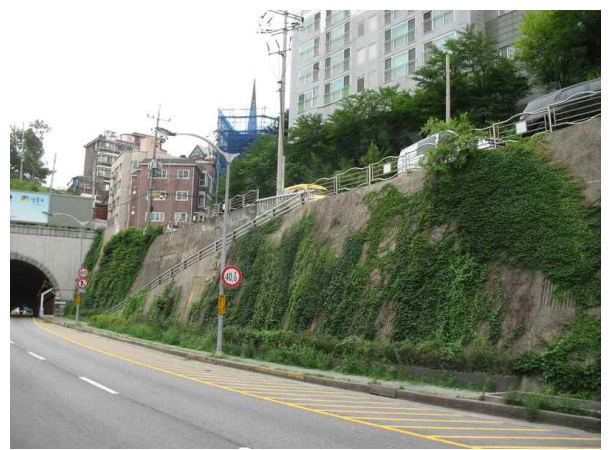
옹벽 전경

옹벽		<ul style="list-style-type: none"> 외관조사결과 시점부 옹벽에서 균열, 시공이음부 균열, 망상균열 발생 시점부 옹벽 콘크리트 박락, 파손 발생 종점부 옹벽 균열, 시공이음부 균열 발생 마감재 파손, 재료분리 발생, 옹벽 접합부 이격 발생 그외 옹벽 배면침하, 넝쿨식생 발생 전회차 점검과 비교시 균열은 기존 손상보다 소량 증가되었으며 그 외 손상은 변화가 없는 수준으로 나타남

구분	손상항목	보수공법	단위	손상 물량	보수 물량	단가 (천원)	개략 공사비(천원)	우선 순위	비고
옹벽	0.3mm미만균열	표면처리	m	62.4	18.72	50	936	2	
	0.3mm이상균열	주입보수	m	2.9	3.48	65	226	1	
	시공이음균열	표면처리	m	4	1.20	50	60	2	
	망상균열	표면처리	m ²	48	57.60	50	2,880	2	
	박락,파손	단면보수	m ²	0.56	0.67	185	124	1	
	재료분리	단면보수	m ²	0.9	1.08	185	200	1	
순공사비 합계(천원)							46,595		
제경비(천원, 순공사비×50%)							23,297		
순위별 공사금액 (제경비 포함)		1순위					42,106		
		2순위					8,187		
		3순위					19,600		
개략공사비(천원)							69,892		
주) 1. 각 손상물량별로 추가보수 등 여유수량을 감안하여 할증(1.2)을 적용하였으며, 명확하게 수량 산출이 가능한 손상은 할증 적용을 제외하였음. 2. 본 공사비는 개략공사비로 보수공사시 가시설비는 별도 계상 하여야 함 3. 본 개략공사비는 실시 설계시 공법변경 및 단가변동에 의해 바뀔 수 있음
