물을 이용한 친수공간 조성사업-재정비 (용기터마을마당)

2018. 03.

설계 개요

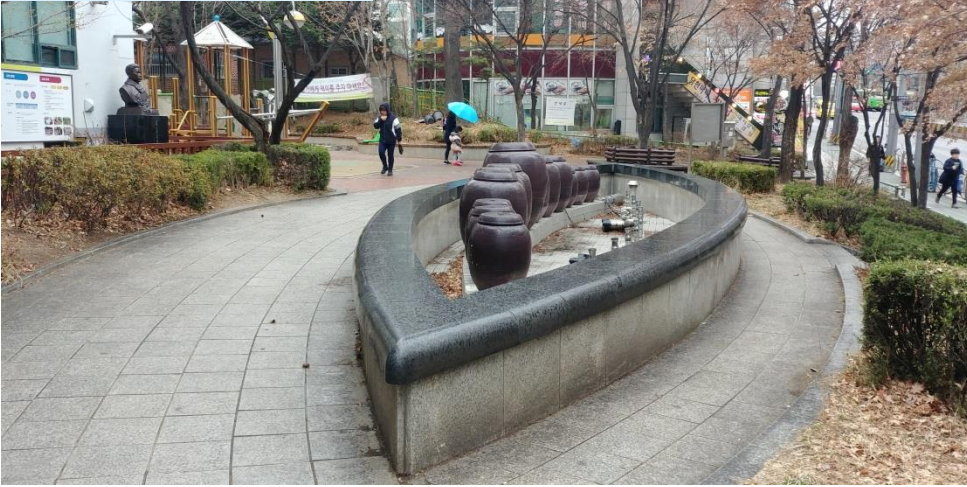
친수공간 전체 모습

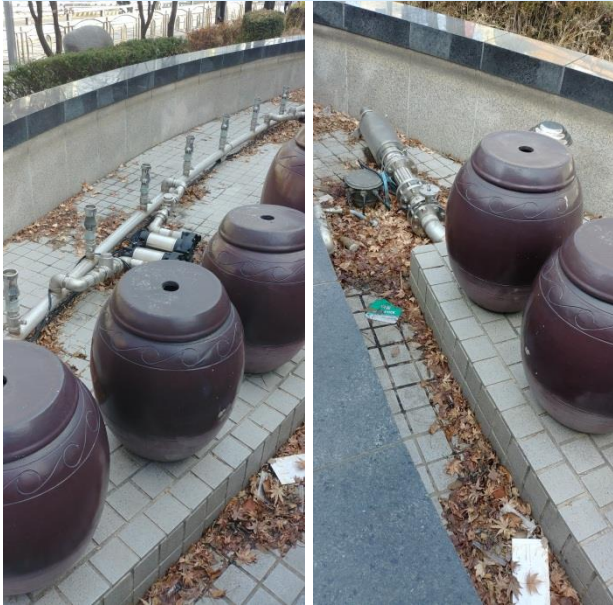
이물질이 펌프에 유입되어 고장을 유발

이물질 제거

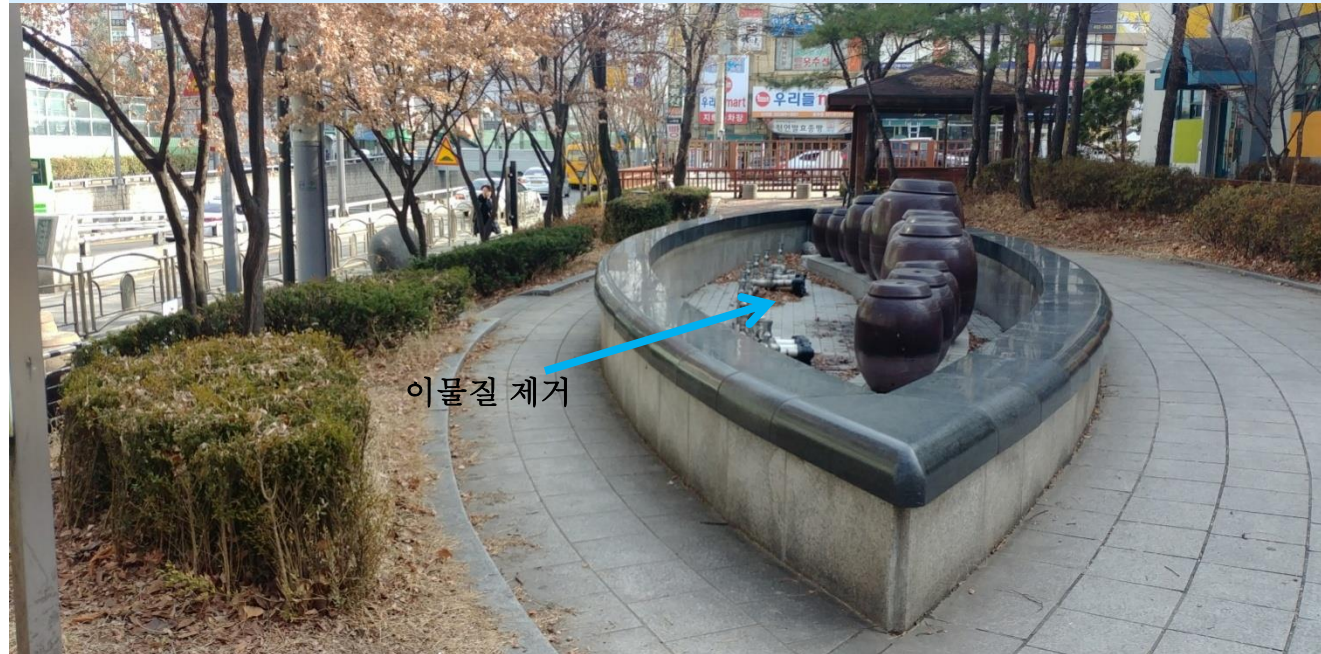
노후된 제수변 밸브와 타일 틈 사이로 누수 진행 중

분수 시설 정비 – 제수변 교체

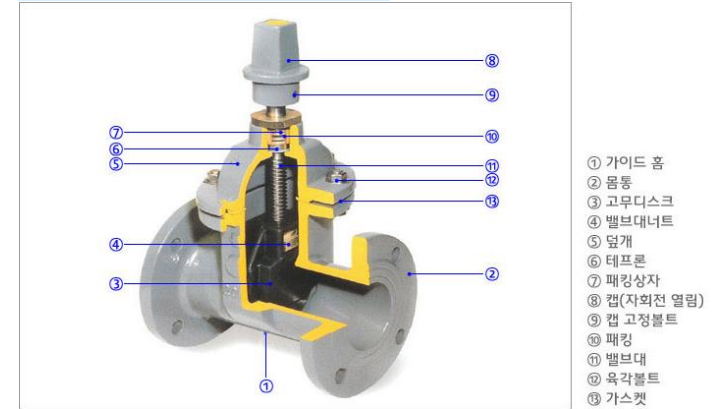
소프트실 제수변 밸브

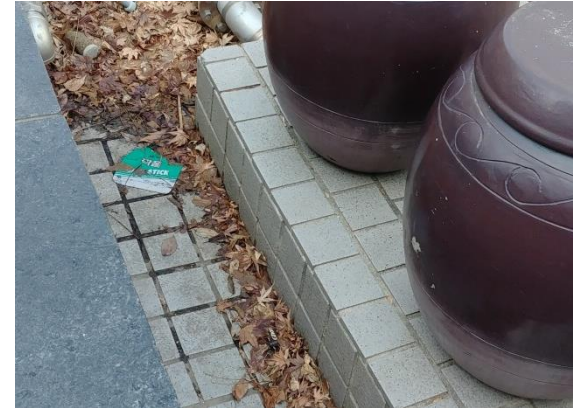
노후한 타일

노후하여 파손된 타일을 철거하고 우레아 방수 시공

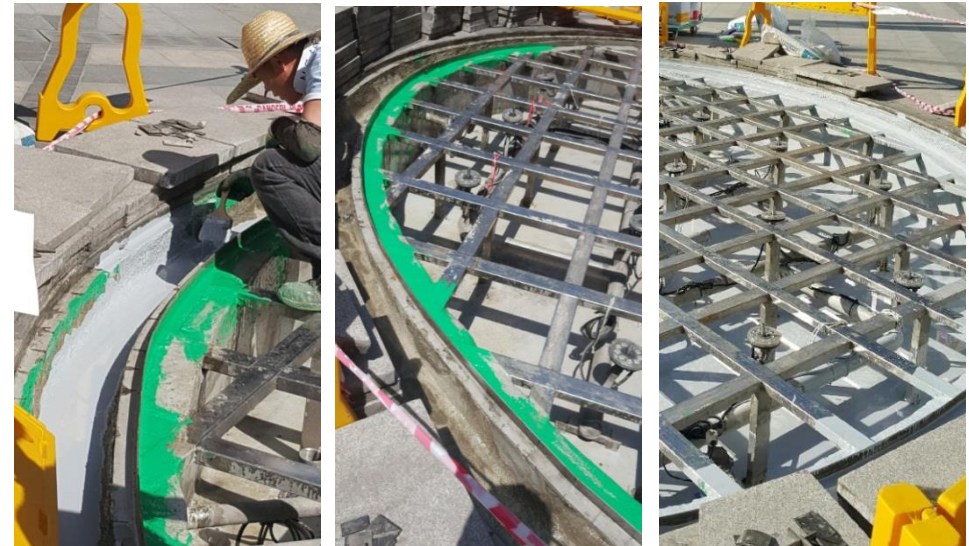
우레아 방수 시공 사진

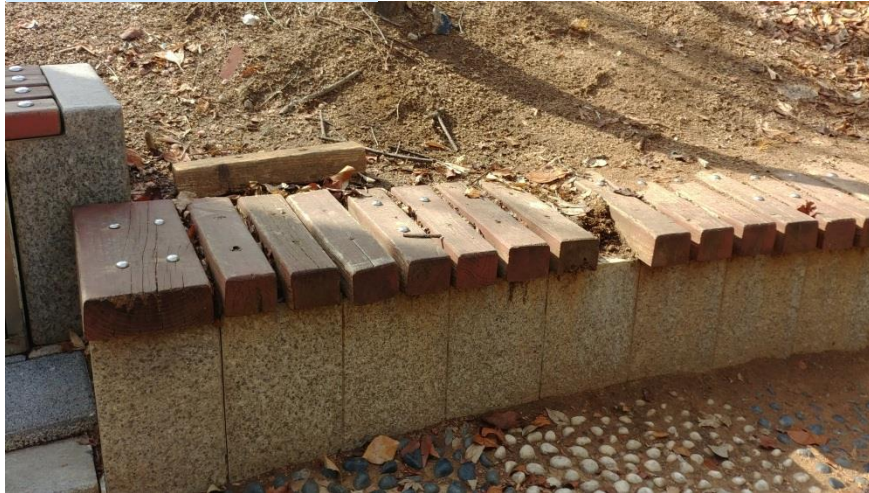
앞음벽 부후 및 파손

- ▶ 수목 뿌리 용기로 보행 불편을 야기했던 바닥을 화단으로 조성하여 경관 향상 및 수목 생육환경 개선
- ▶ 노후한 앉음벽을 보수하고, 기존 앉음벽에 등받이를 도입하여 하부를 이용 한층 편안한 휴게공간 마련

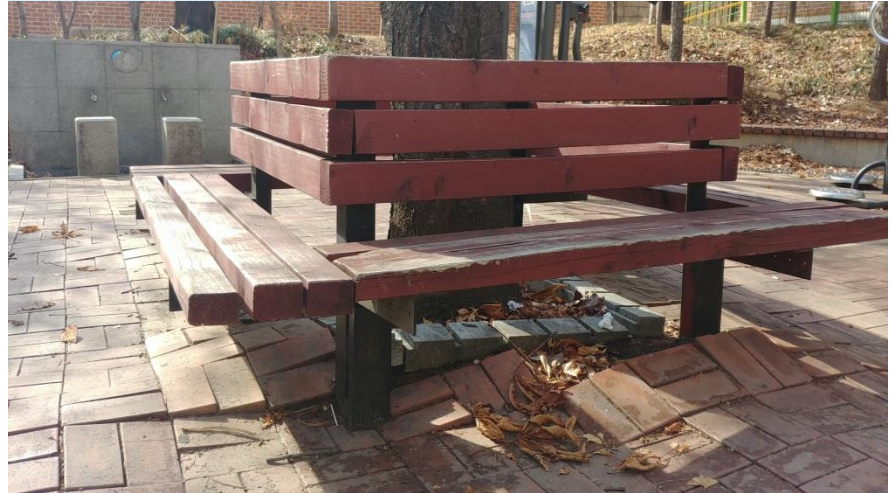
수목 뿌리 용기

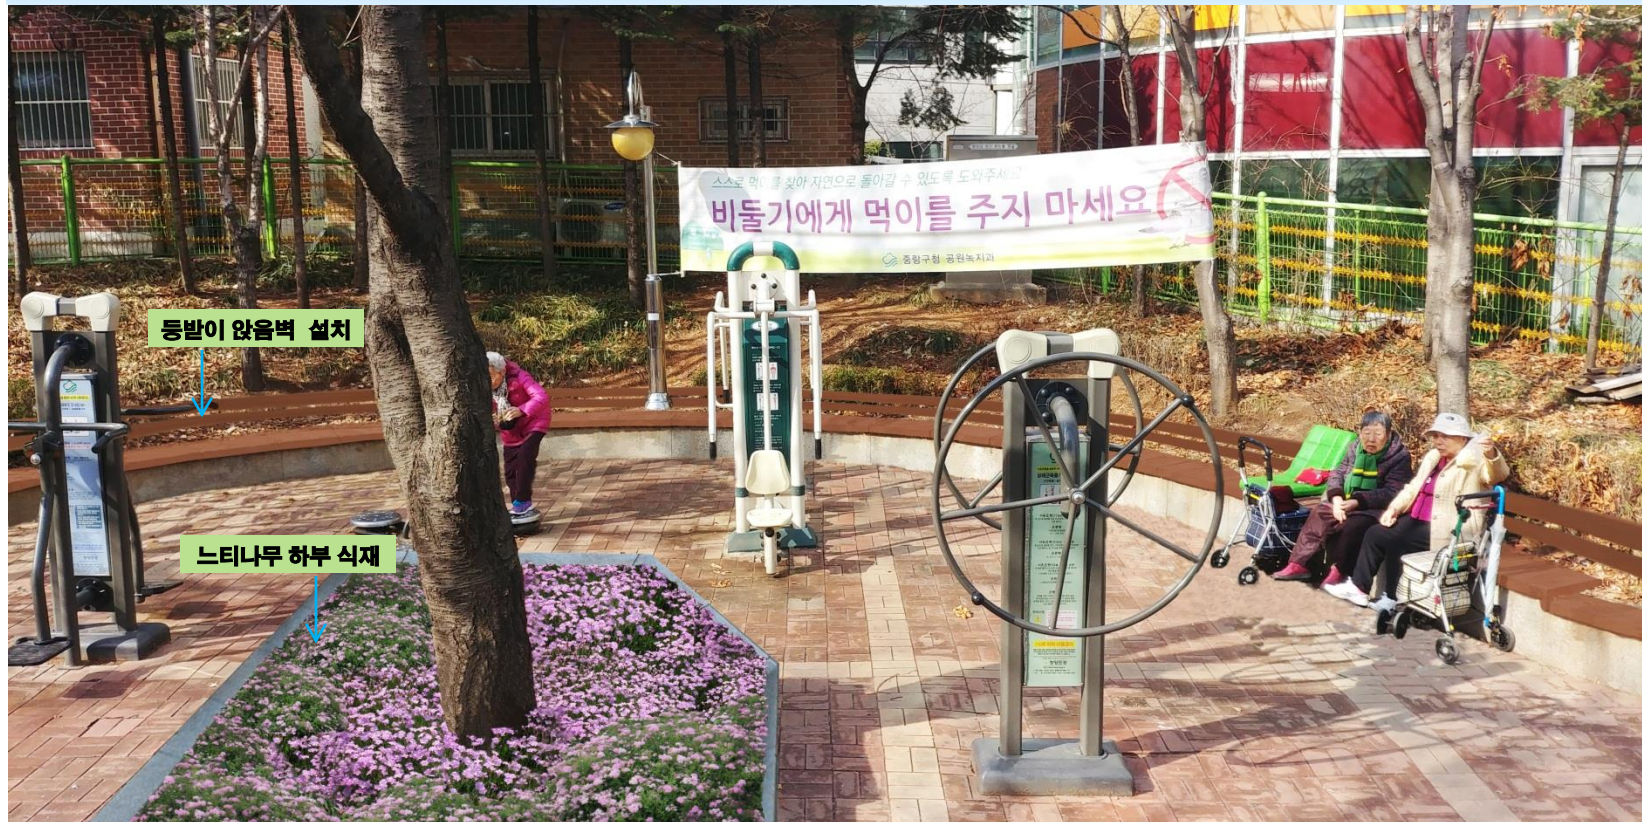
변경 후(앉음벽 정비 및 화단 조성을 통한 느티나무 생육환경 개선)
