남산1근린공원 조성계획결정(변경)

2018. 02

남산1 근린공원

- 상정사유
 - 남산 회현자락에서 발굴된 한양도성 유적 등을 문화재보호법을 비롯한 국내 관련법 및 세계유산 협약 운영지침에 따라 정비하고 한양도성의 축성기술 및 발굴 보존 과정을 체험할 수 있는 현장 유적박물관을 조성 하고자 함
 - 이용자를 고려한 공원조성계획을 수립하여 서울 시민들은 물론 내, 외국인, 관광객 모두에게 사랑받는 남산으로 조성하기 위함
- 주요변경내용
 - 발굴된 한양도성 성곽 보존·정비 (평지구간, 멸실구간) 및 보호각 설치, 경사지구간의 관람로 설치
 - 발굴된 조선신궁 배전터 및 기존 분수대 원형보존 정비
 - 한양도성 주변 탐방로, 공원정비
 - 인포센터 (매점, 관리실, 전시실) 신축 및 기존공중화장실 철거 후 신축
- 법적 검토사항 : 시설율 14.34% (법정 40% 이하)
 건폐율 1.79% (법정 10% 이하)

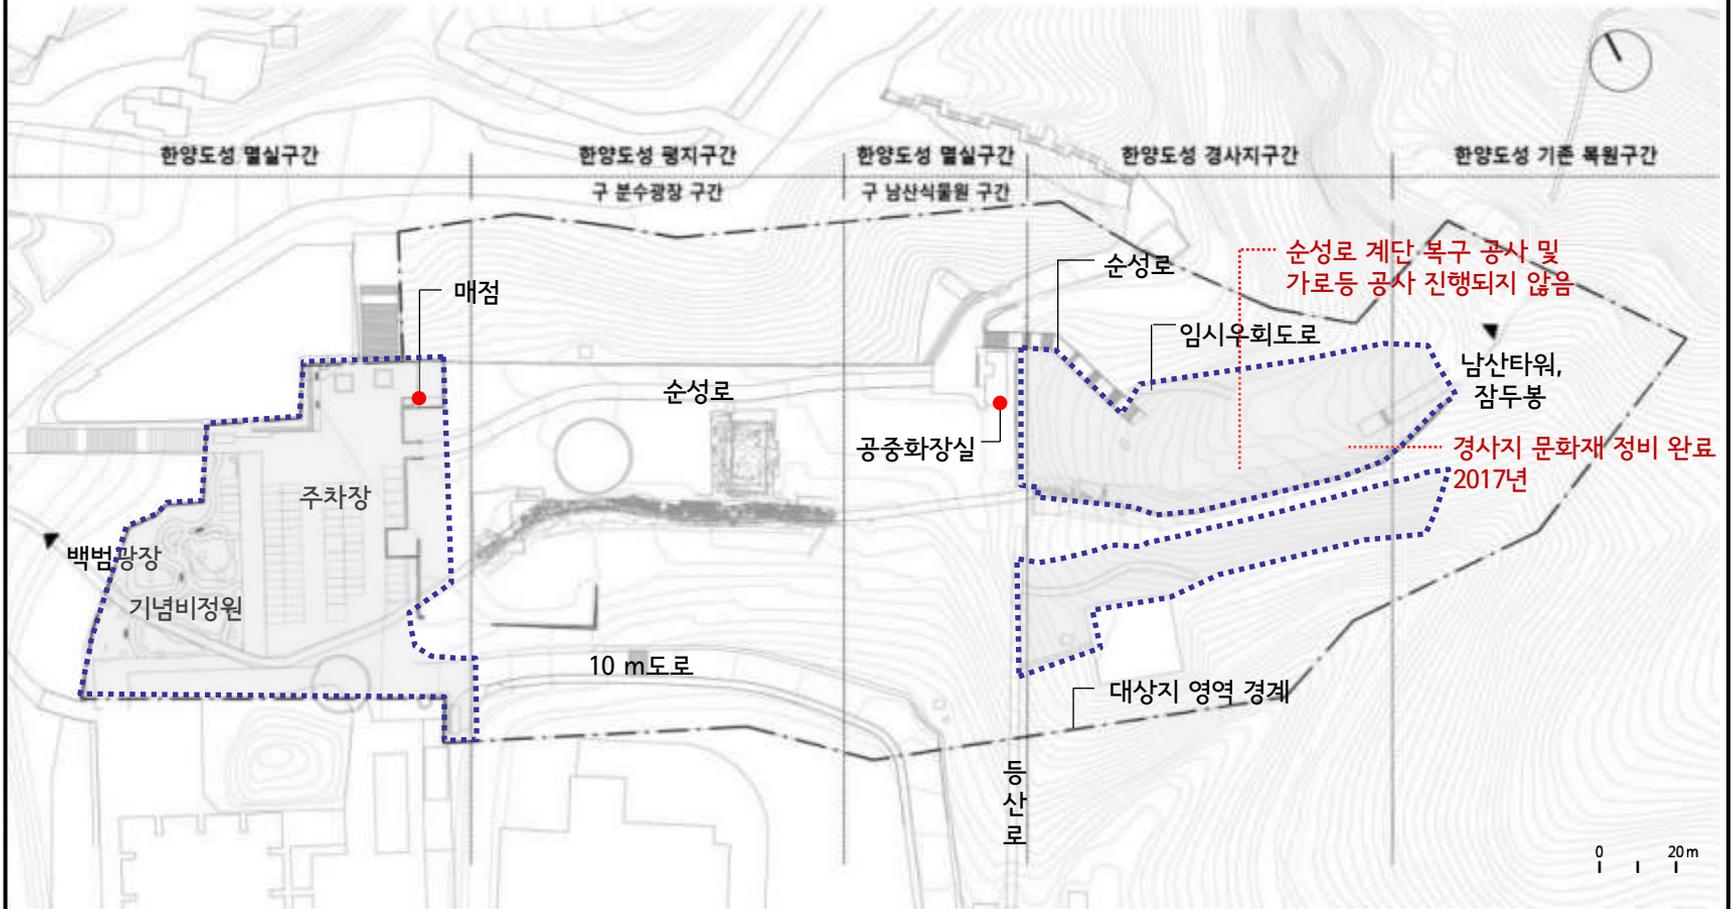
대상지 현황

- 대상지 내 공원시설 : 공중화장실 1개소, 매점 1개소가 있고, 순성로 계단을 통해 남산타워 방향으로 동선이 연결됨
- 남산회현자락 보존 정비 및 공원조성(3단계) 1차 공사범주 : 서울시 중부공원녹지사업소 시행

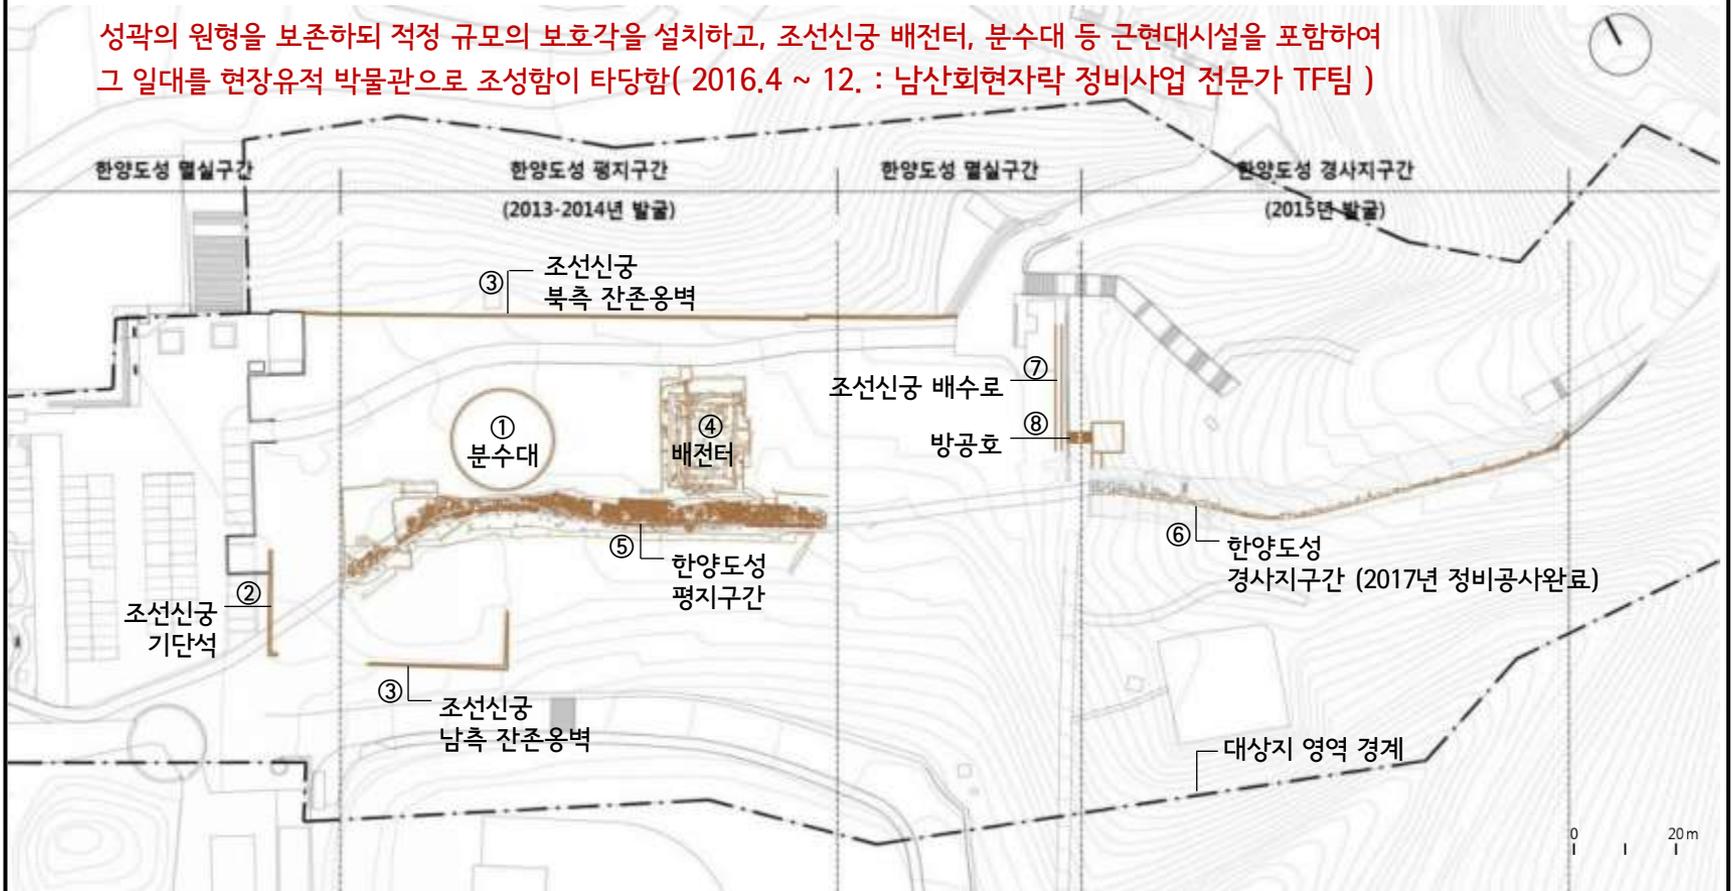
발굴 현황

- 조선시대 유적 : 조선시대 태조, 세종, 숙종, 순조 대에 축조된 한양도성 평지구간, 경사지구간의 성곽이 발굴됨
시기별 축조방식과 축조기술을 보여주는 유일한 곳으로 역사적 문화적 가치가 높음
- 일제강점기 유적 : 조선신궁의 배전터 및 옹벽이 잔존해 있으며, 조선신궁에서 사용했던 배수로 및 기단석 일부 발굴됨
배수로 부근 석축 후면에 방공호가 발견됨 (2017년 8월)

성곽의 원형을 보존하되 적정 규모의 보호각을 설치하고, 조선신궁 배전터, 분수대 등 근현대시설을 포함하여 그 일대를 현장유적 박물관으로 조성함이 타당함(2016.4 ~ 12. : 남산회현자락 정비사업 전문가 TF팀)

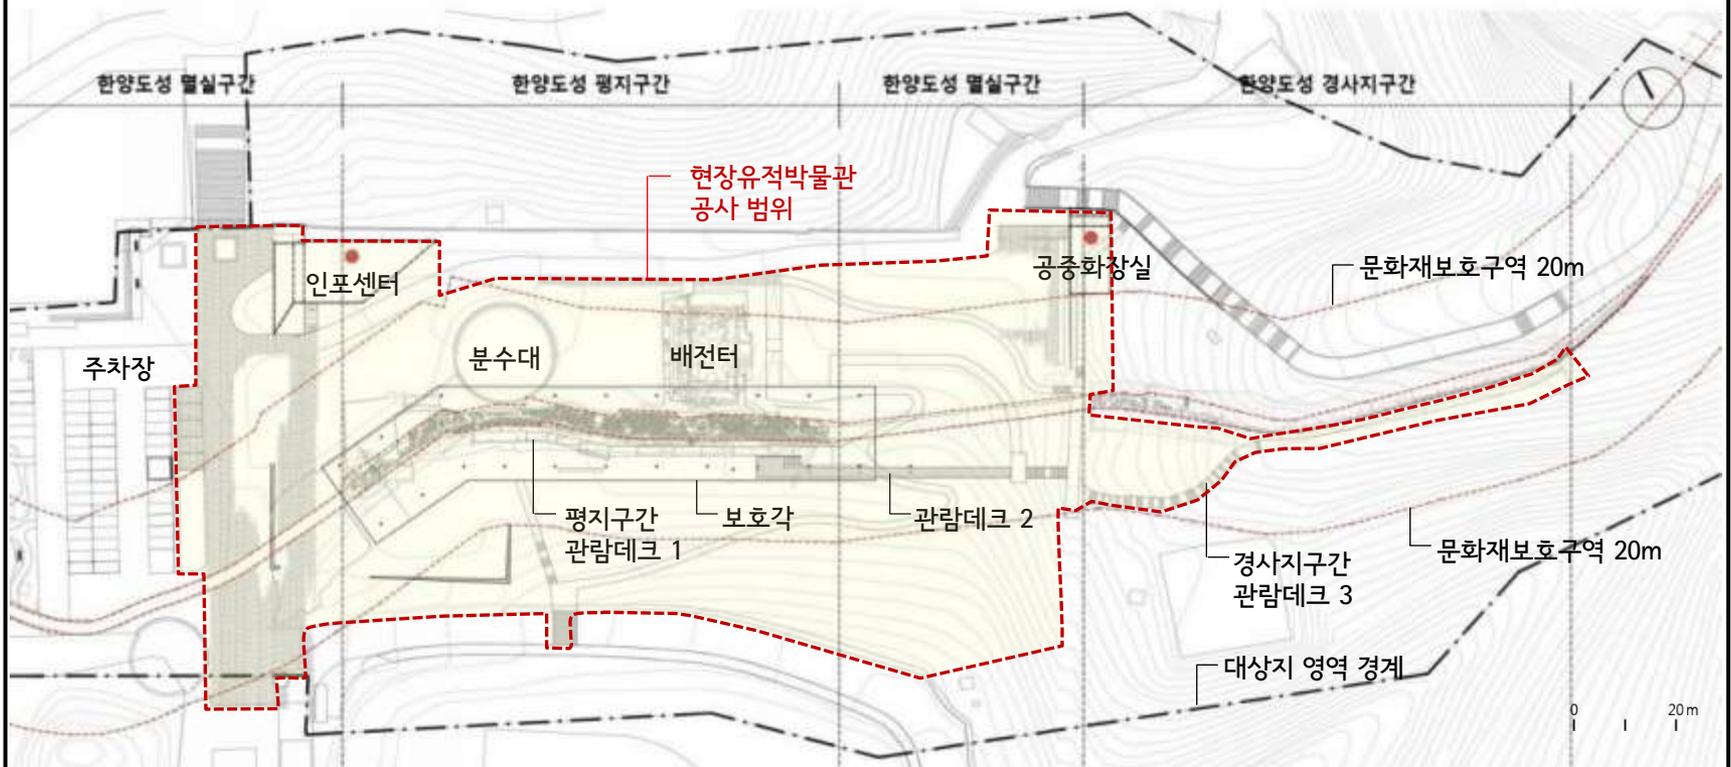
시설 계획도

- 보호각 (교양시설-전시장): 발굴된 평지구간의 한양도성을 보호
- 관람데크 (교양시설-전시장): 도성과 주변경관을 관람하며 평지구간에서 경사지 구간으로 자연스럽게 이동
- 인포센터 (교양시설-전시장): 공원경관을 훼손시키지 않는 위치에 건물을 지하화하여 자연경관의 일부로 인식되도록 계획함
건물 내에서 매점(편익시설) 포함하여 계획함
- 공중화장실 (편익시설-화장실): 기존 공중화장실의 구성을 변경하지 않되 공원경관을 훼손하지 않는 위치에 계획함

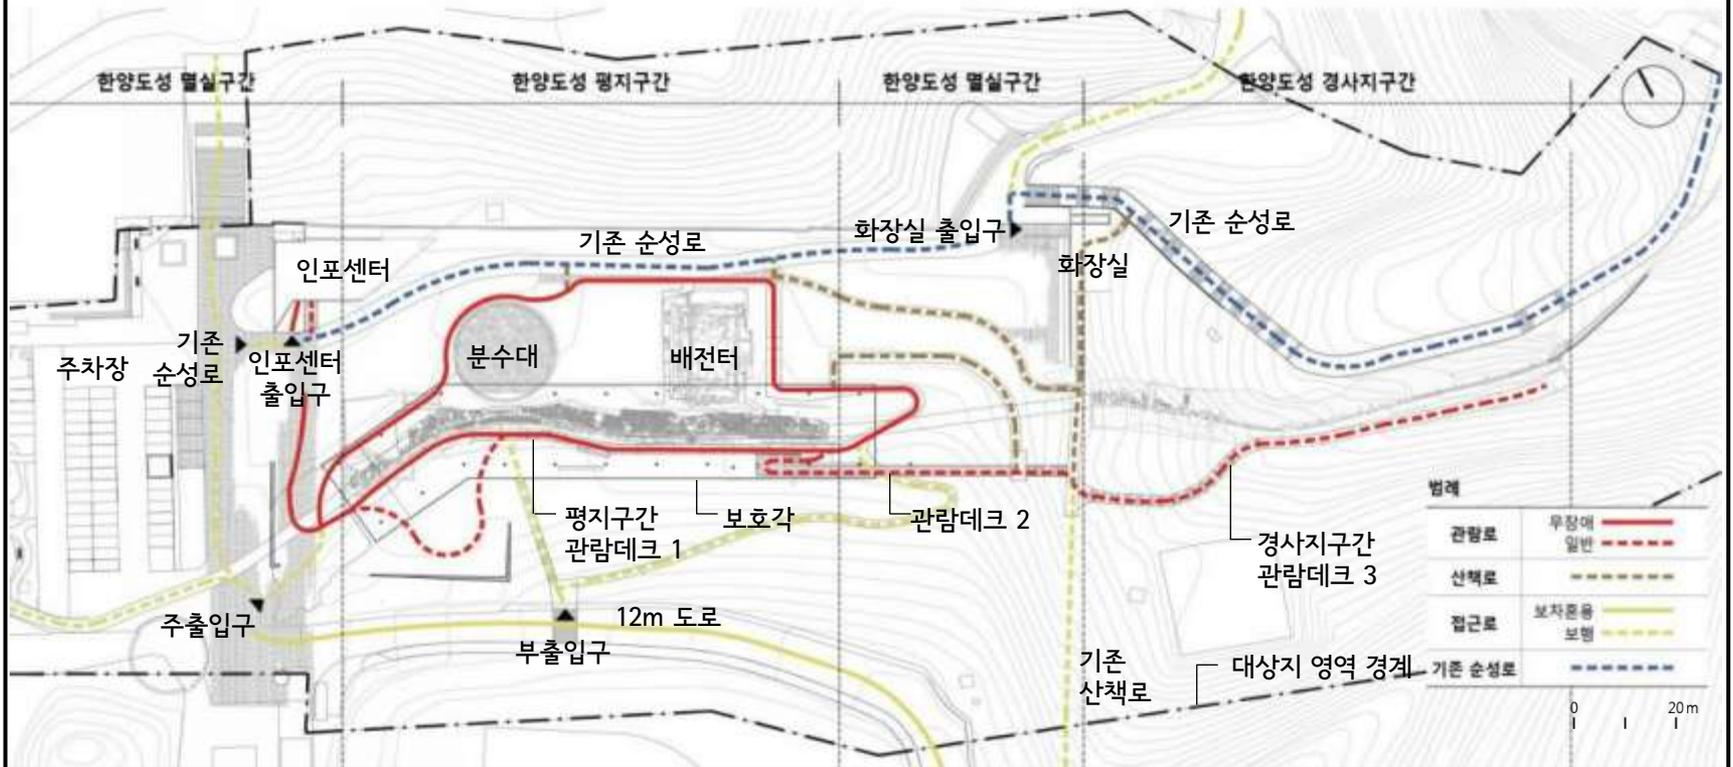
동선 계획도

- 한양도성과 배전터, 두 층위의 관계를 입체적으로 관람하는 동선은 장애인 접근이 가능한 주 동선으로 계획하고, 기존도로 및 순성로와 연결하는 작은 길들을 추가하여 선택적 이용이 가능하도록 함

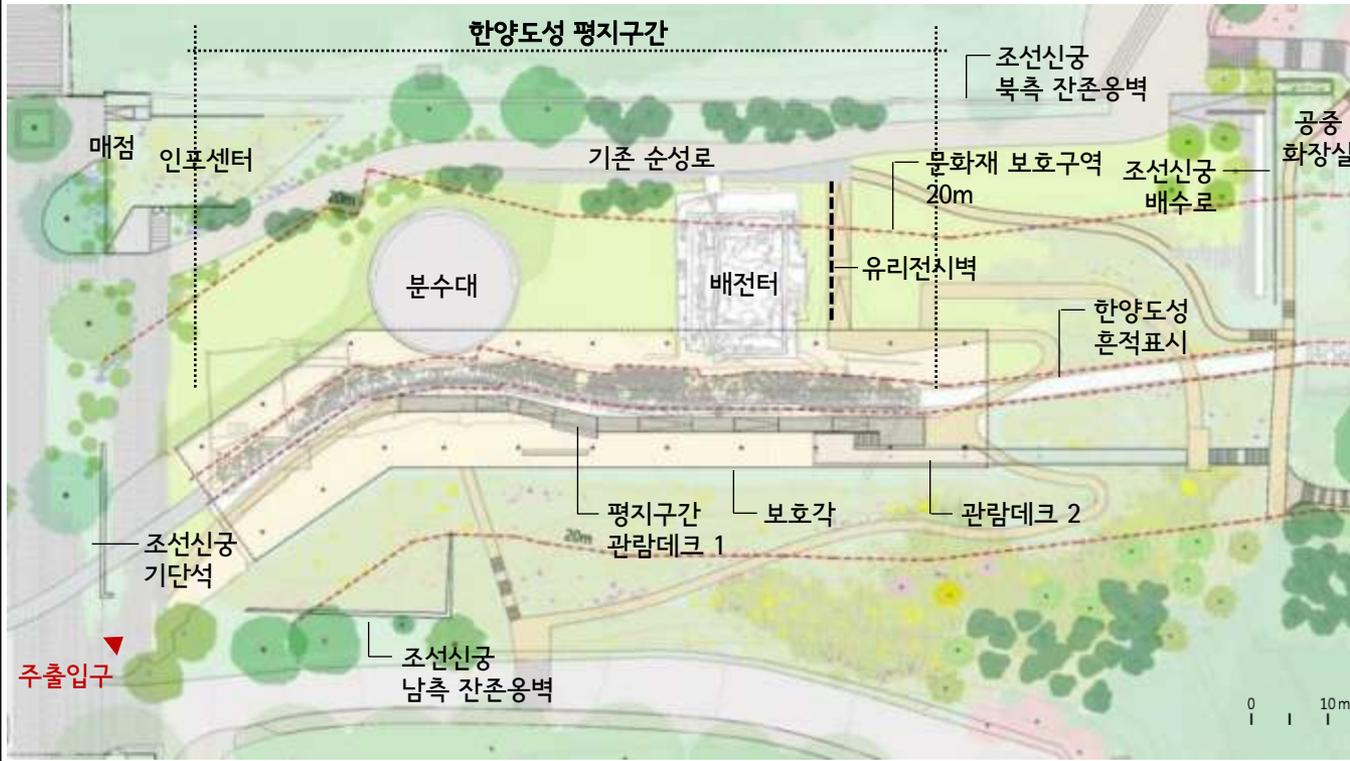
- 보호각을 설치하여 발굴된 한양도성을 보호하고 관람객들이 관람데크를 걸으며 한양도성을 관람하도록 함
- 관람데크에서 경사지구간으로 이어지는 구간에 데크를 설치하여 서울 시내를 부감할 수 있도록 함
- 분수대와 조선신궁 옹벽은 휴게공간으로 이용할 수 있도록 하고, 배전터는 노천 보호조치하여 관람하도록 함

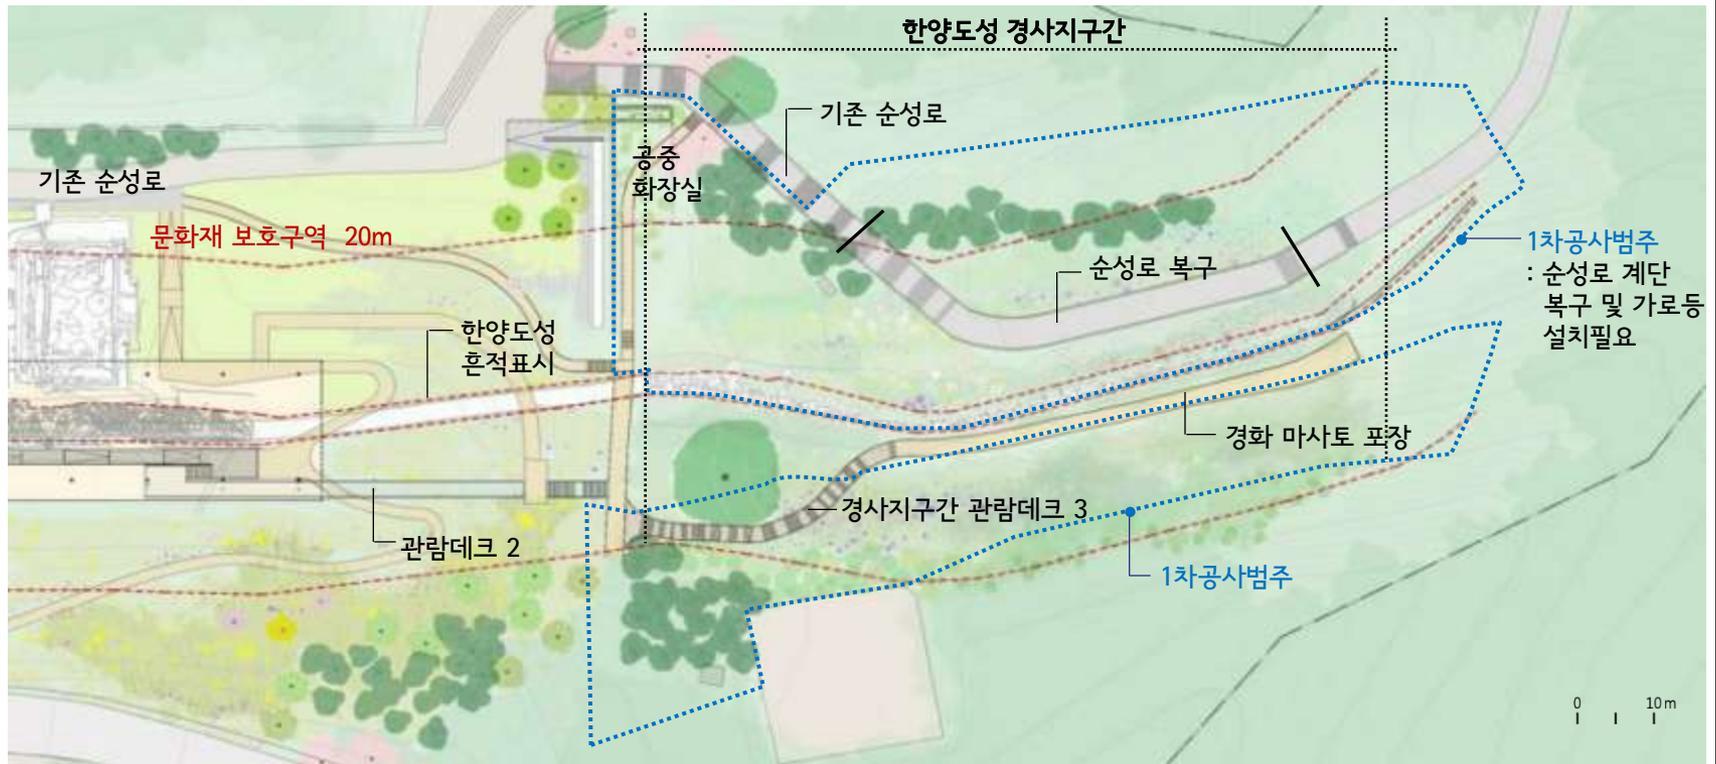
- 경사가 급한 지형(경사도 30%)에서는 계단을 조성하고 비교적 완만한 구간(경사도 9~13%)은 경화마사토로 포장하여 경사지구간 도성을 관람하도록 함

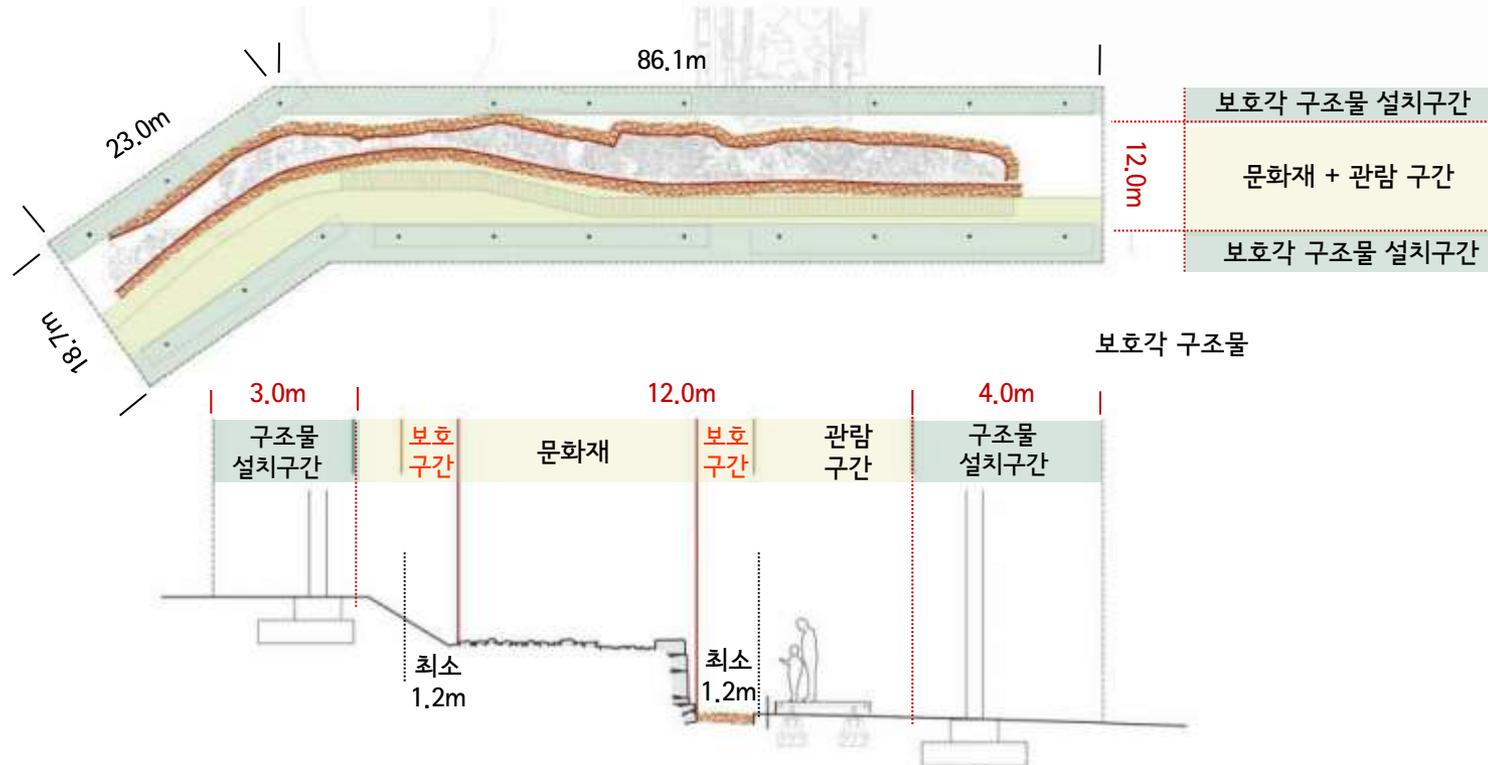
- 보호각의 설치가 유구의 위치와 형태에 어떠한 영향을 주지 않도록 계획
- 다양한 시대의 축조방식과 다양한 경사에서의 축조방식을 동시에 담을 수 있는 충분한 크기로 계획

=> 도성과 관람객을 우천으로 부터 보호할 수 있는 최소한의 범위 설정 / 뒷채움석이 훼손되지 않는 구조물 설치 구간 설정

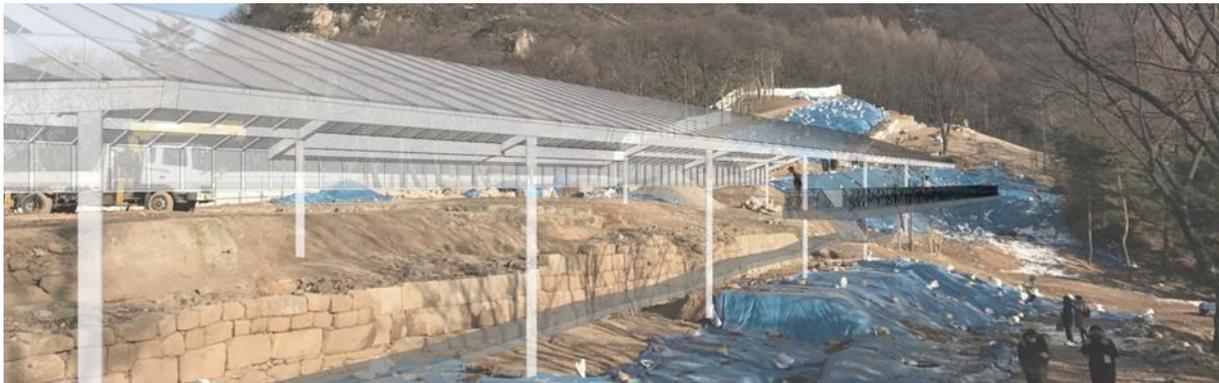
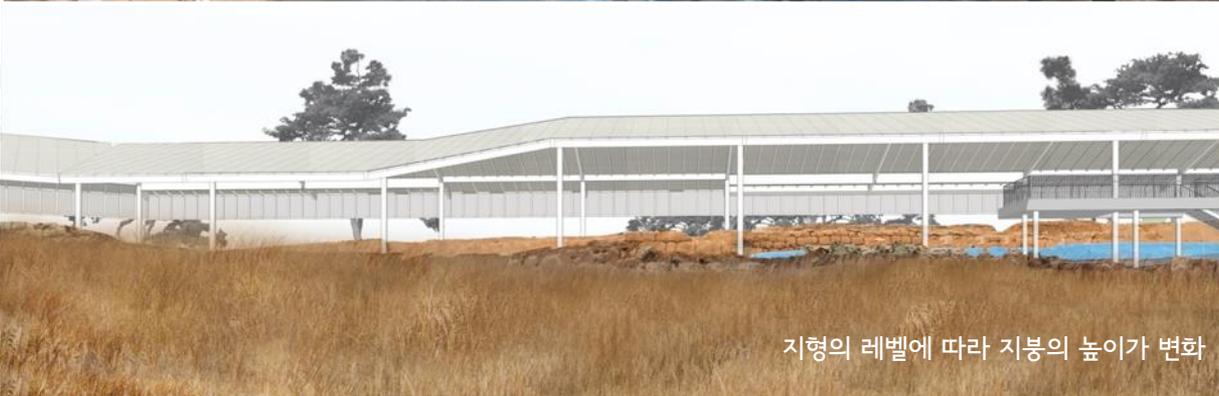
- => 성곽 형상 변화 추이와 중첩된 층위가 잘 드러나게 하기 위해 절제되고 단순화한 형태와 구조로 계획함
- => 보호각 내 수직 구조부재의 개수를 최소화하고 보호각 지붕구조와 재료는 그 자체가 조형적으로 부각되지 않도록 함
- => 보호각의 지붕선은 한양도성과 지형의 흐름을 따라 변화를 주어 유적 및 주변환경과 조화를 이루도록 함

지형의 레벨에 따라 지붕의 높이가 변화

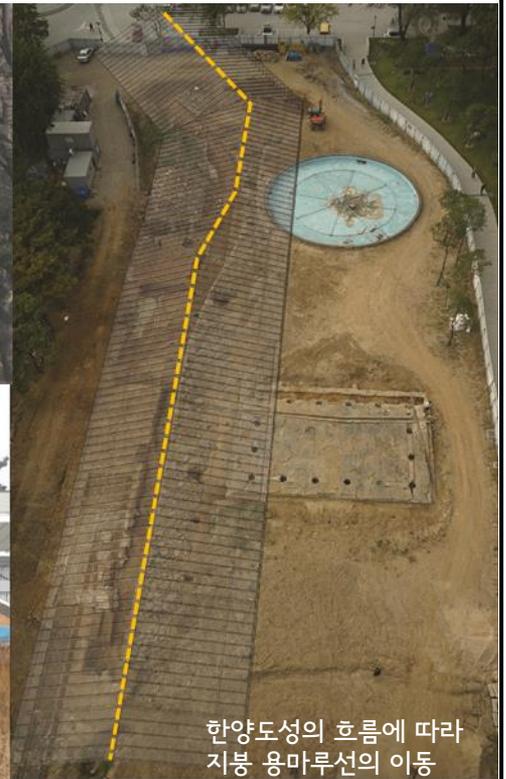
한양도성의 흐름에 따라
지붕 용마루선의 이동

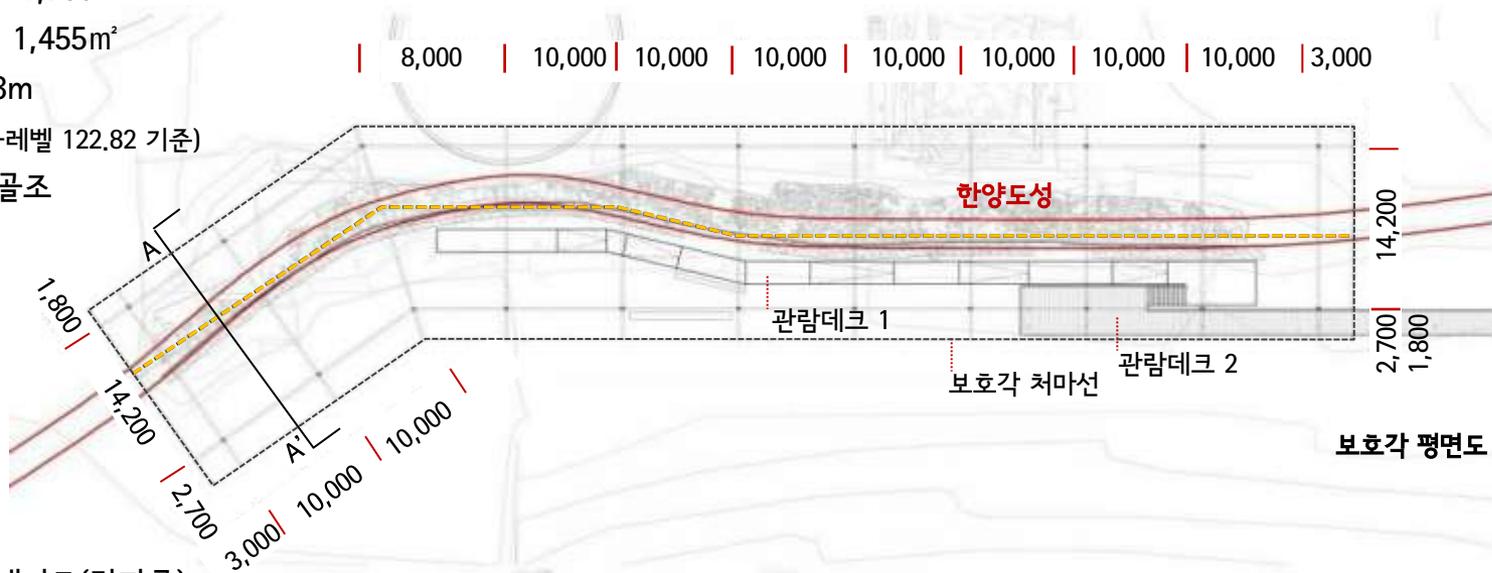
보호각 평면도

- 건축면적 : 1,780m²
- 연 면 적 : 1,455m²
- 높이 : 9.3m
(지표면 평균레벨 122.82 기준)
- 구조 : 철골조

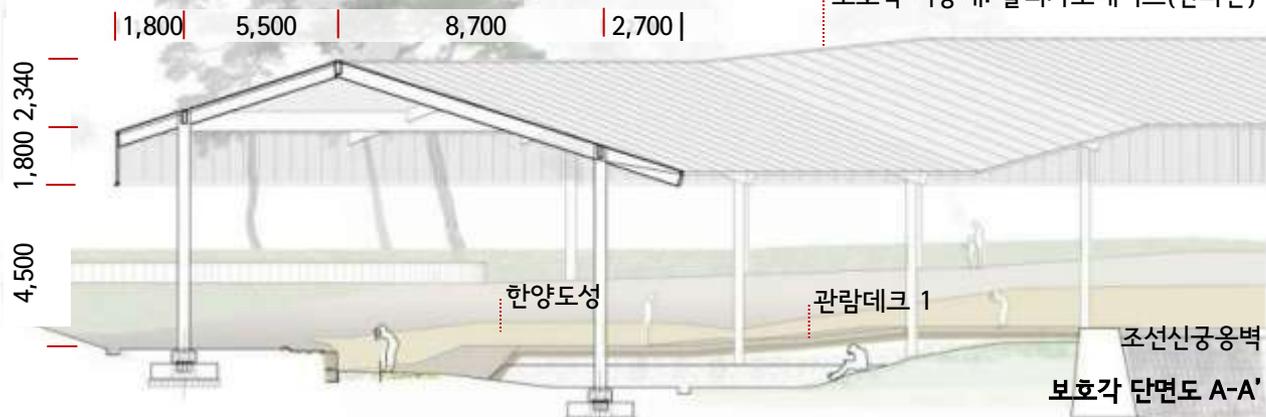
보호각 단면도 A-A'

• 지붕재료

: 폴리카보네이트(단파론)

보호각 지붕재: 폴리카보네이트(단파론)

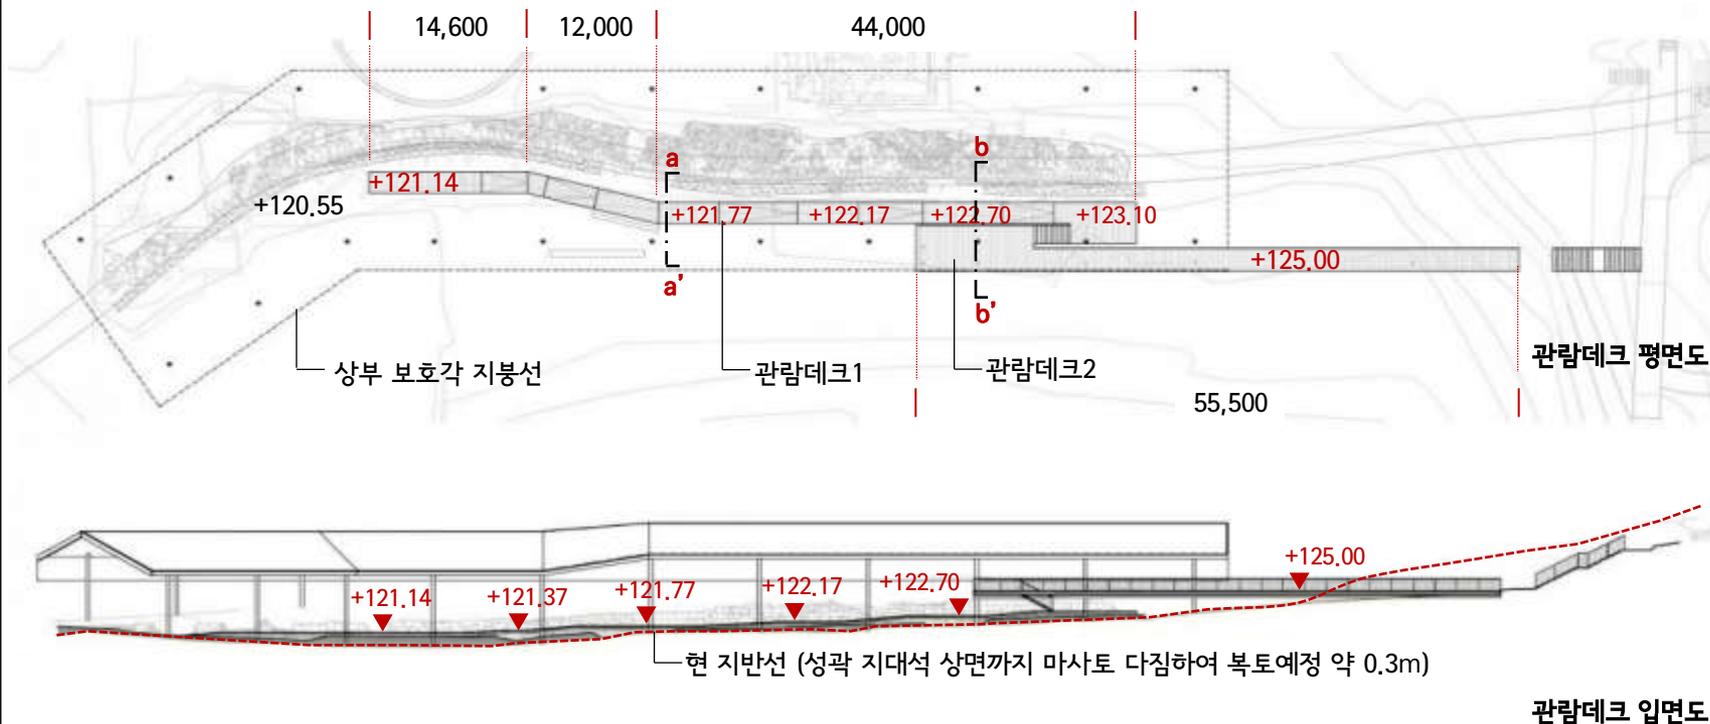
- 데크의 표준레벨은 마사토 복토면으로부터 약 30cm 상부 레벨로 계획함
- 데크의 폭은 장애인(휠체어)과 비장애인이 교행할 수 있는 폭 2.0m로 계획함

- 한양도성 경사지구간으로 연결되는 급경사 구간을 수평데크로 연결하여 서울 시내를 조망할 수 있도록 함
- 수평데크는 조선신궁의 상광장 중단(배전터) 레벨로, 한양도성을 가리지 않는 위치에 계획함

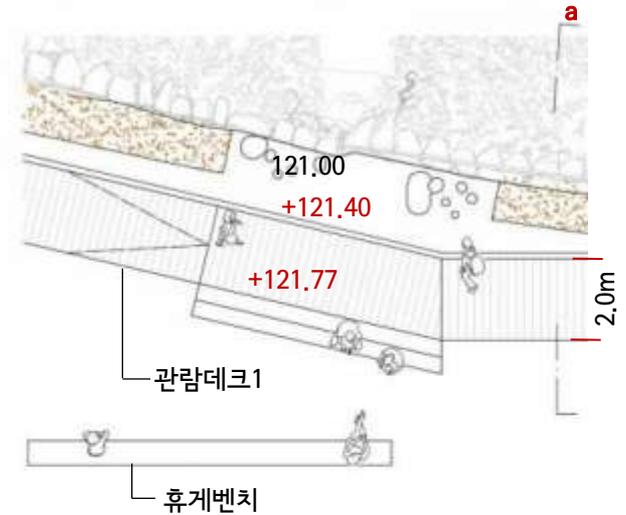
단면도 a-a'

- 관람데크 1

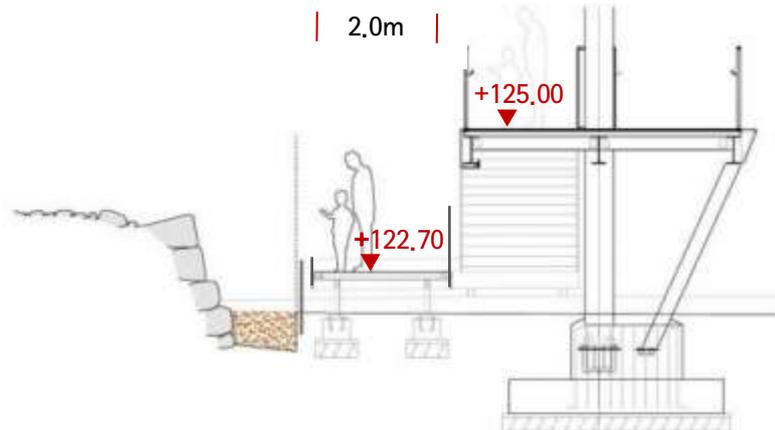
단면도 b-b'

- 관람데크 2

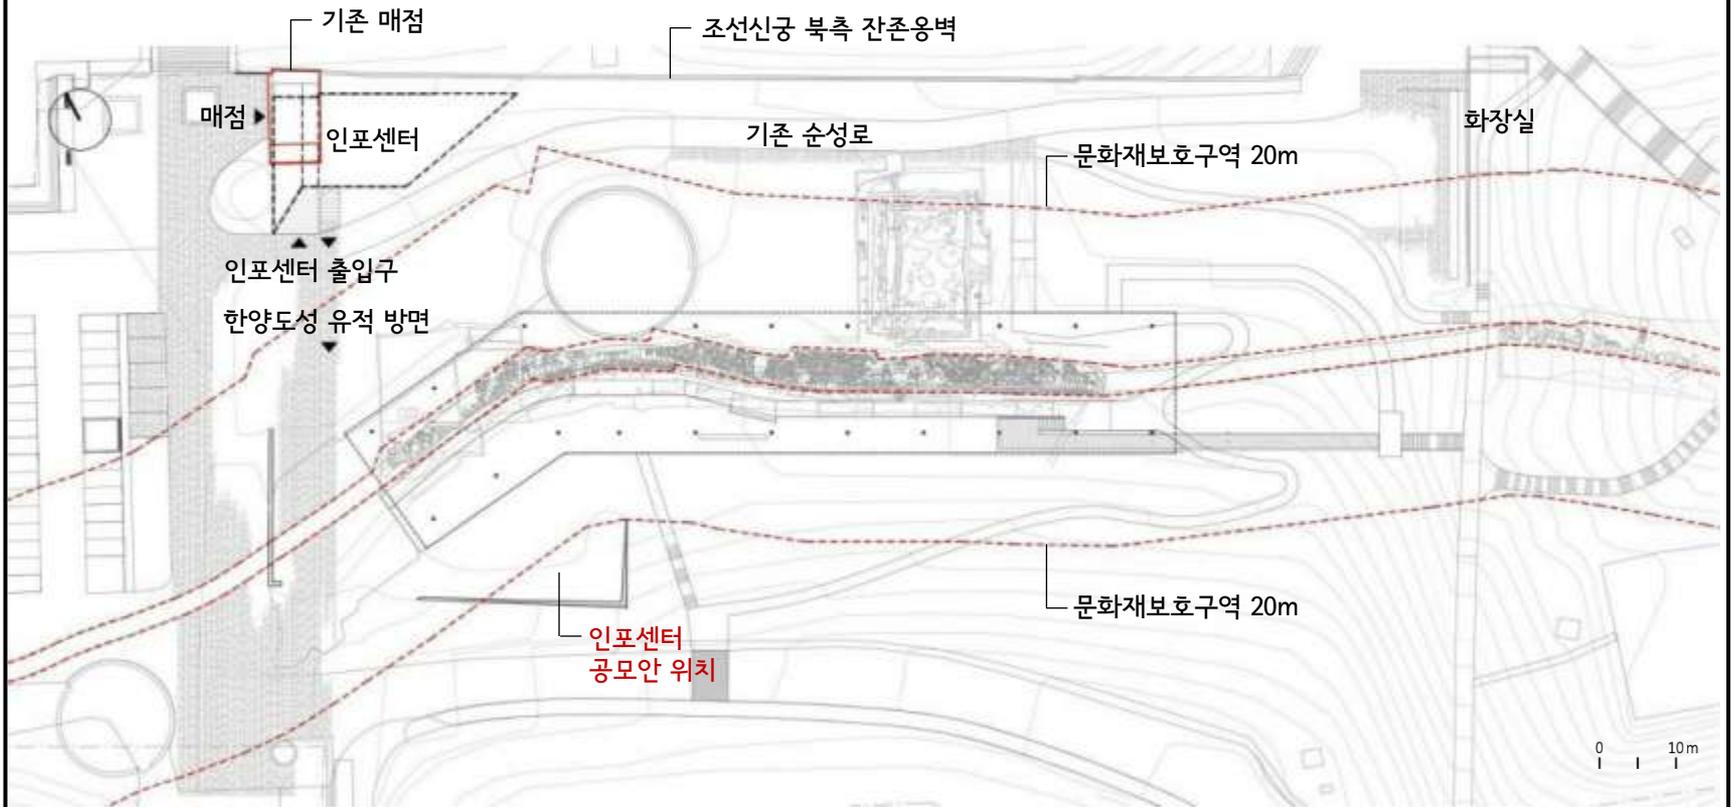
- 인포센터는 남산의 경관에서 드러나지 않게 하기 위해 건축물의 높이를 최대한 낮추어 반지하화 함
- 문화재보호구역 20m 내에는 보호각 및 데크 외에 어떠한 구조물도 설치할 수 없으므로, 문화재 보호측면 및 동선, 경관 등에 있어 가장 적절한 위치를 검토하여 순성로 북측에 계획함

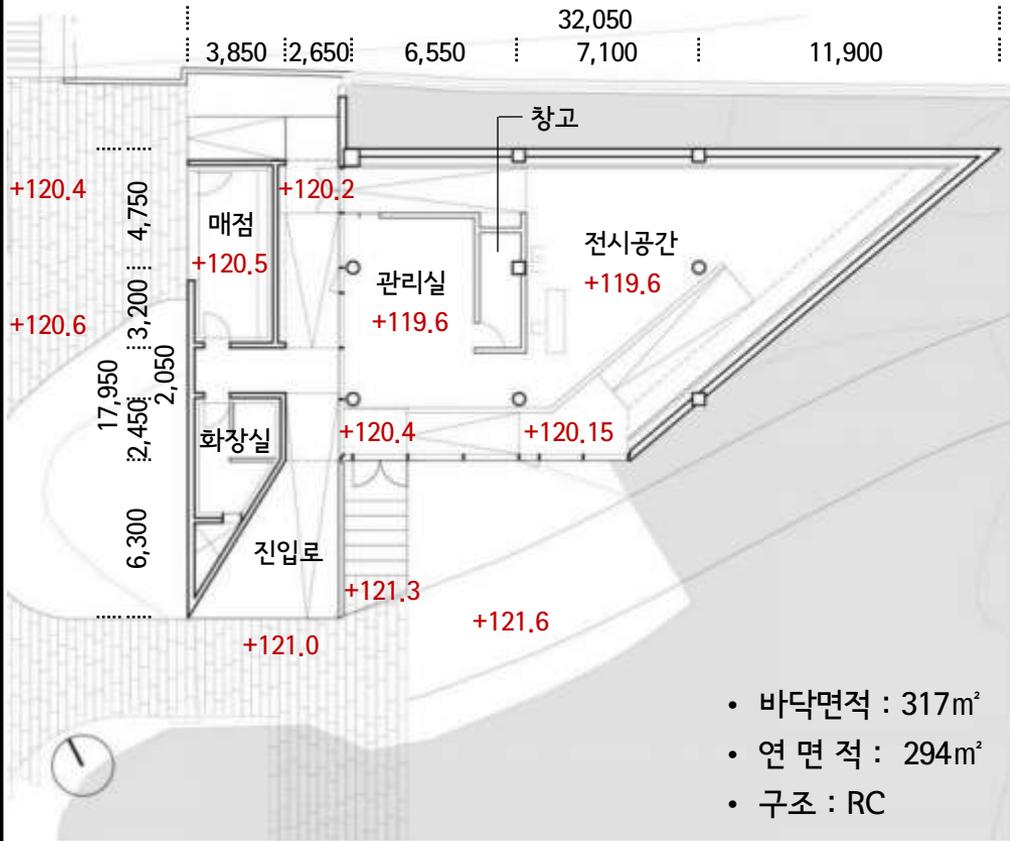
- 현장유적박물관의 성격 상 인포센터는 안내의 기능 뿐 아니라 전시의 기능도 포함하는 것이 바람직함
- 진입로 우측으로는 관리실 및 전시공간, 좌측으로는 기존의 간이식 매점기능을 대신하는 매점 공간과 화장실을 계획함
- 남측 주출입구 접근로와 함께 북측에서도 계단을 통해 접근할 수 있도록 함

- 바닥면적 : 317m²
- 연 면 적 : 294m²
- 구조 : RC

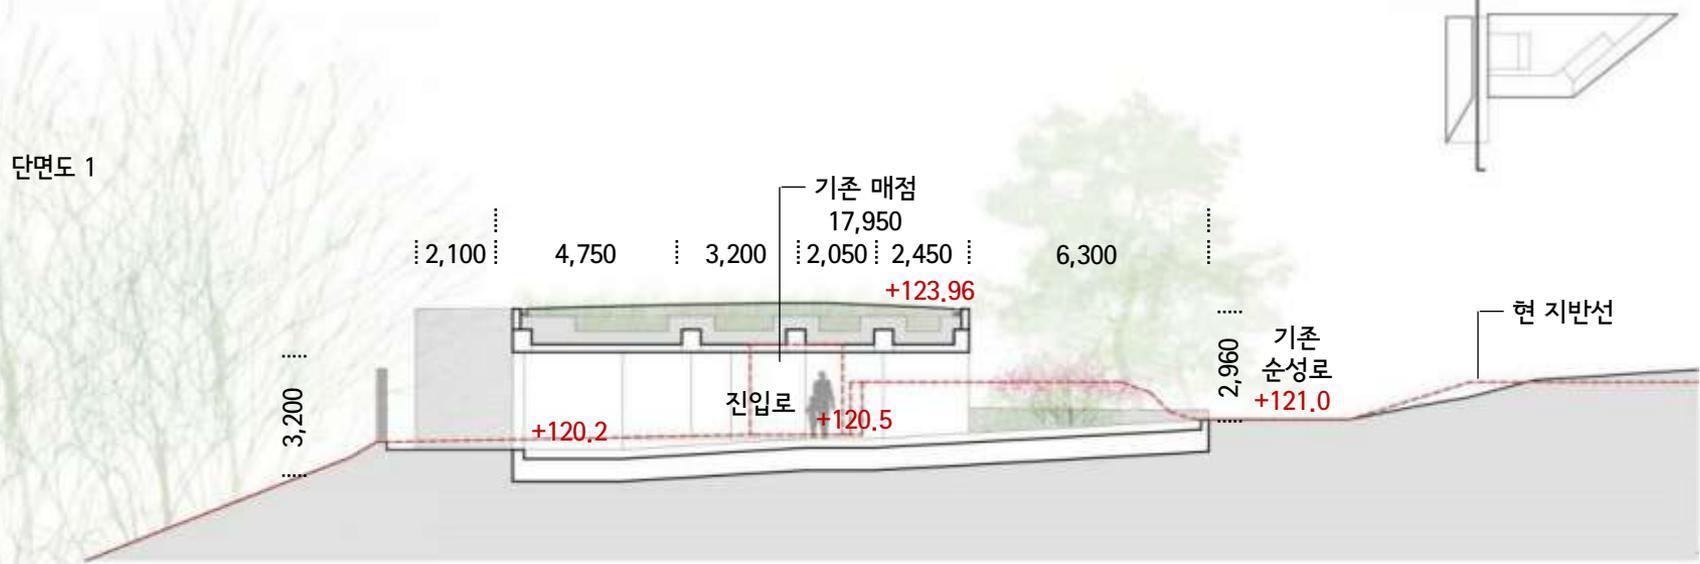
- 주출입구 진입로는 경사로로 계획하여 건축물의 레벨 및 최고높이를 낮춤

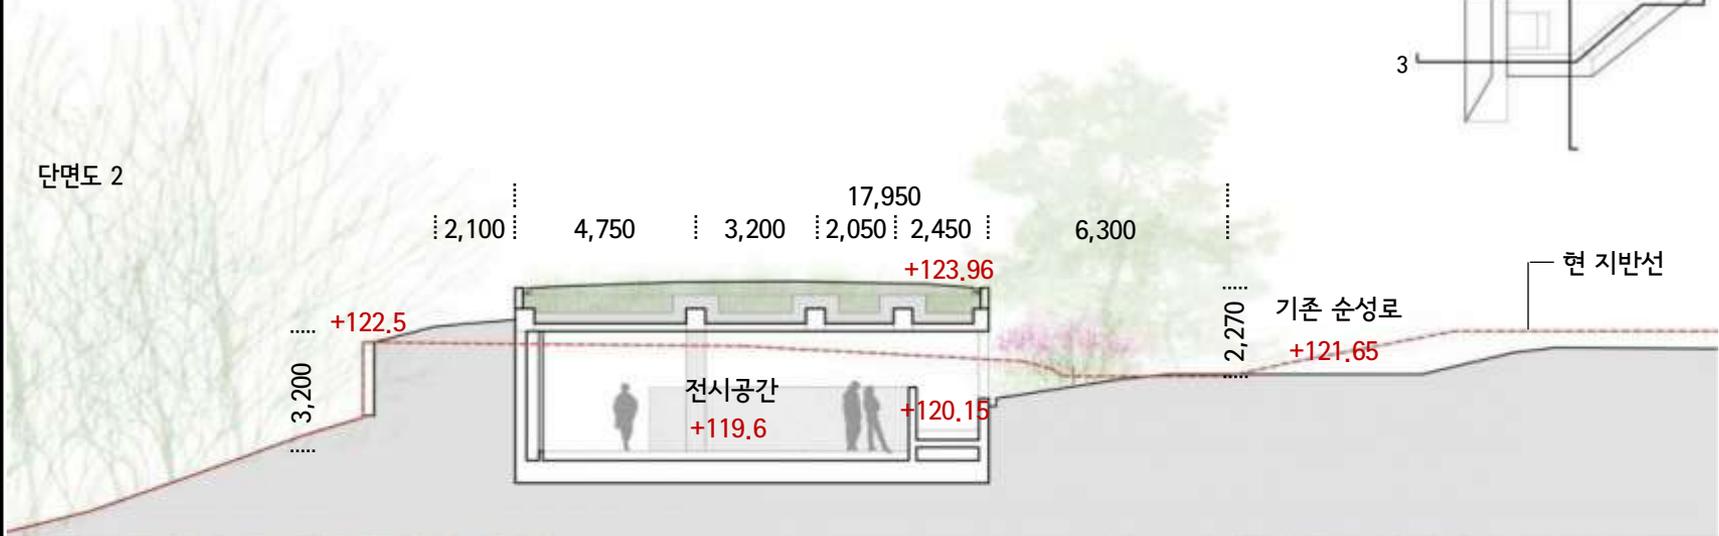
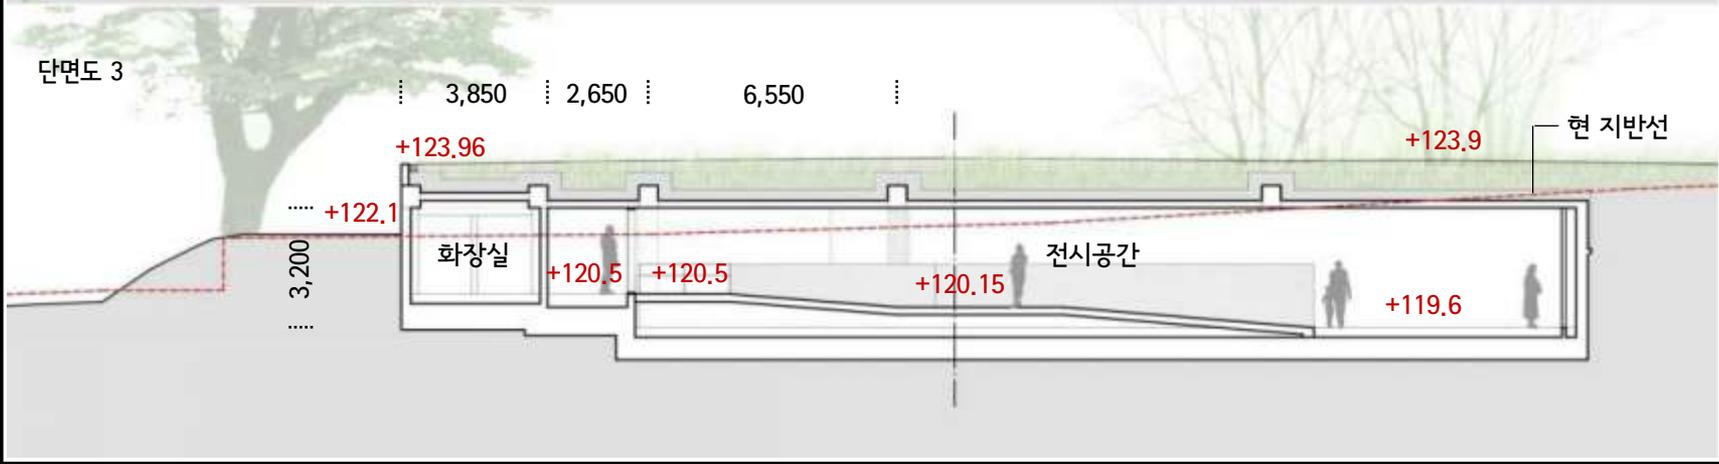
- 지면보다 1.4m 가량 낮게 계획하되 순성로와 면한 부분에 창을 내 쾌적한 내부환경을 조성하고, 실내에서도 현장유적박물관의 풍경이 시각적으로 임히도록 함

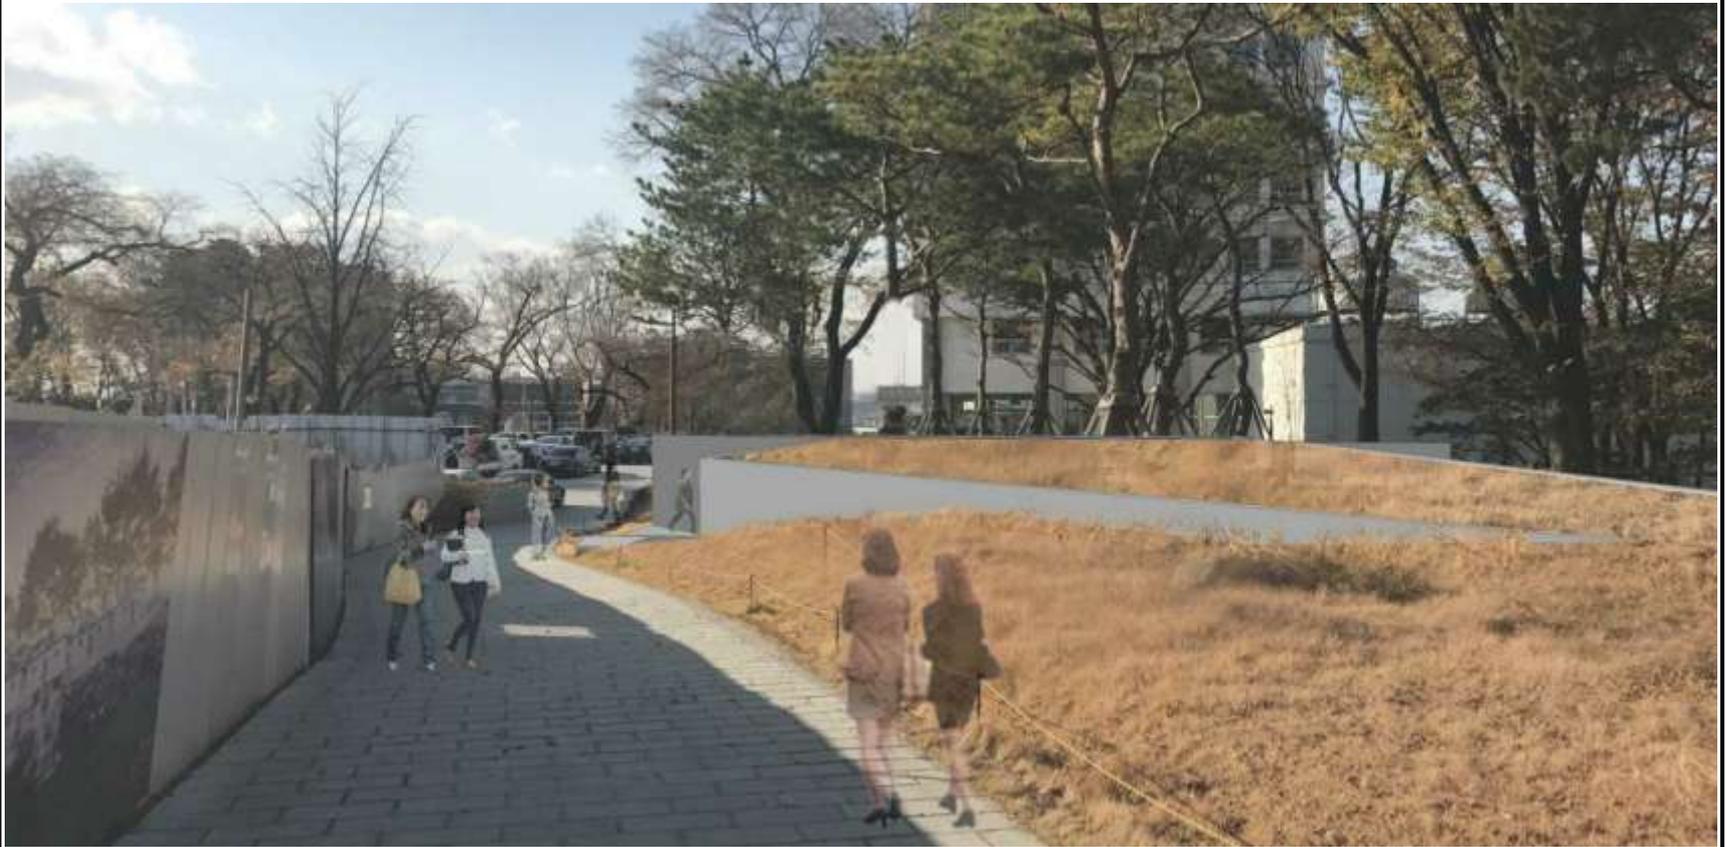
- 남산타워 방면에서 접근하는 순성로로부터 레벨이 자연스럽게 이어지면서, 지형화된 건축물은 경관으로부터 사라지도록 함
- 지붕에 잔디를 식재하여 기존의 조경과 자연스럽게 연결될 수 있도록 함

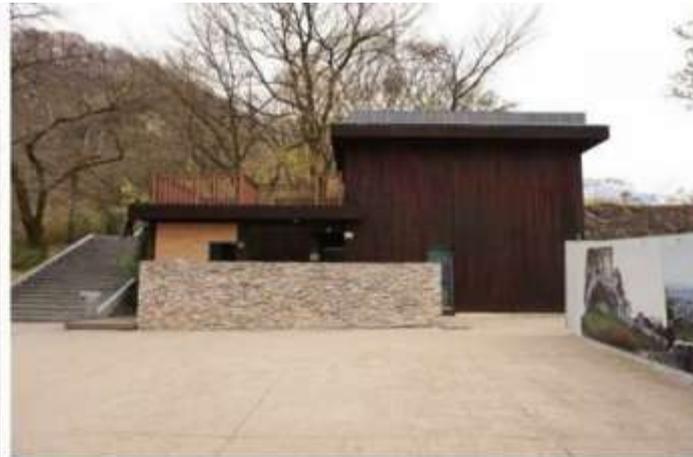
변경 전

2층 규모로, 순성로 평지구간과 산지구간 교차점에 위치하고 있음

- 기존 화장실의 위치와 규모가 유적지를 바라보는 경관을 심각하게 훼손시키고 있으므로 철거 후 건축물로 드러나지 않도록 재 설치하는 것이 바람직함

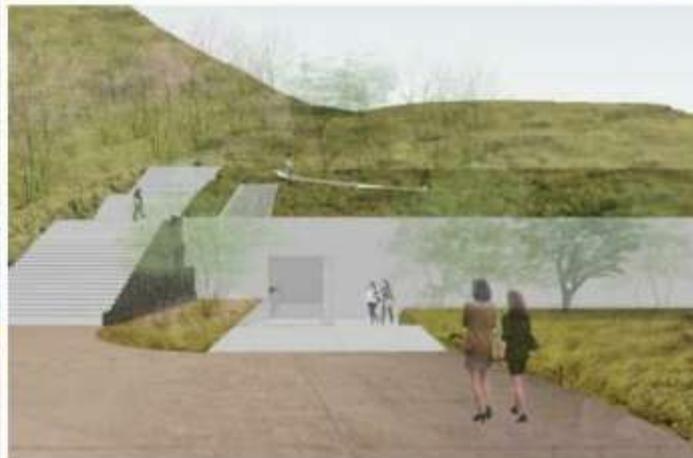
변경 후

경사지 옹벽 후면에 위치시키고 건물이 드러나지 않도록 레벨을 낮추어 자연경관과 일치되도록 계획함

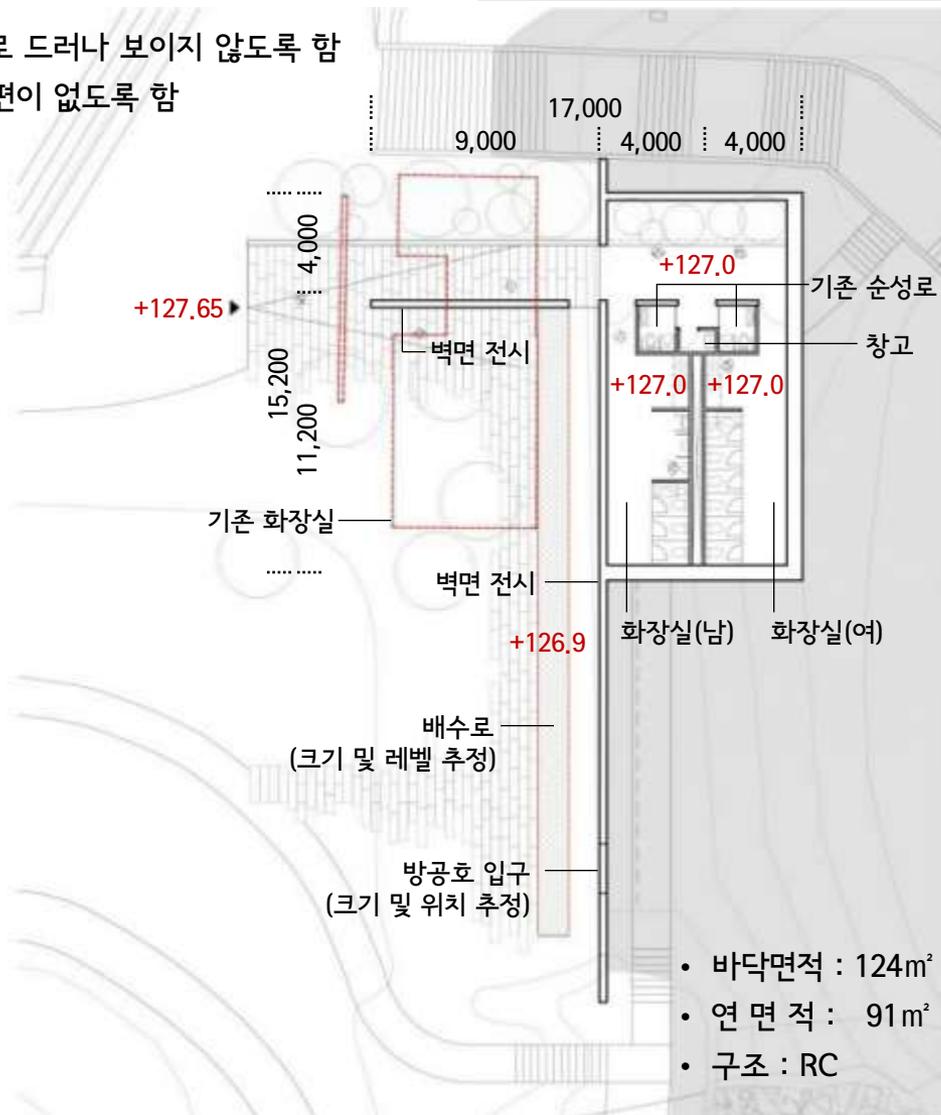
- 기존 옹벽 후면으로 계획하여 유적경관 속에서 건물로 드러나 보이지 않도록 함
- 기존 화장실과 구성을 동등하게 유지하여 이용에 불편이 없도록 함
- 화장실 전면부는 조선신궁 배수로(신궁의 경계)를 관람할 수 있는 공간으로 계획함

- 바닥면적 : 124㎡
- 연면적 : 91㎡
- 구조 : RC
