남산1근린공원 조성계획결정(변경)

2018. 02

남산1 근린공원

- 상정사유
 - 남산 회현자락에서 발굴된 한양도성 유적 등을 문화재보호법을 비롯한 국내 관련법 및 세계유산 협약 운영지침에 따라 정비하고 한양도성의 축성기술 및 발굴 보존 과정을 체험할 수 있는 현장 유적박물관을 조성 하고자 함
 - 이용자를 고려한 공원조성계획을 수립하여 서울 시민들은 물론 내, 외국인, 관광객 모두에게 사랑받는 남산으로 조성하기 위함
- 주요변경내용
 - 발굴된 한양도성 성곽 보존·정비 (평지구간, 멸실구간) 및 보호각 설치, 경사지구간의 관람로 설치
 - 발굴된 조선신궁 배전터 및 기존 분수대 원형보존 정비
 - 한양도성 주변 탐방로, 공원정비
 - 인포센터 (매점, 관리실, 전시실) 신축 및 기존공중화장실 철거 후 신축
- 법적 검토사항 : 시설율 14.34% (법정 40% 이하)
 건폐율 1.79% (법정 10% 이하)

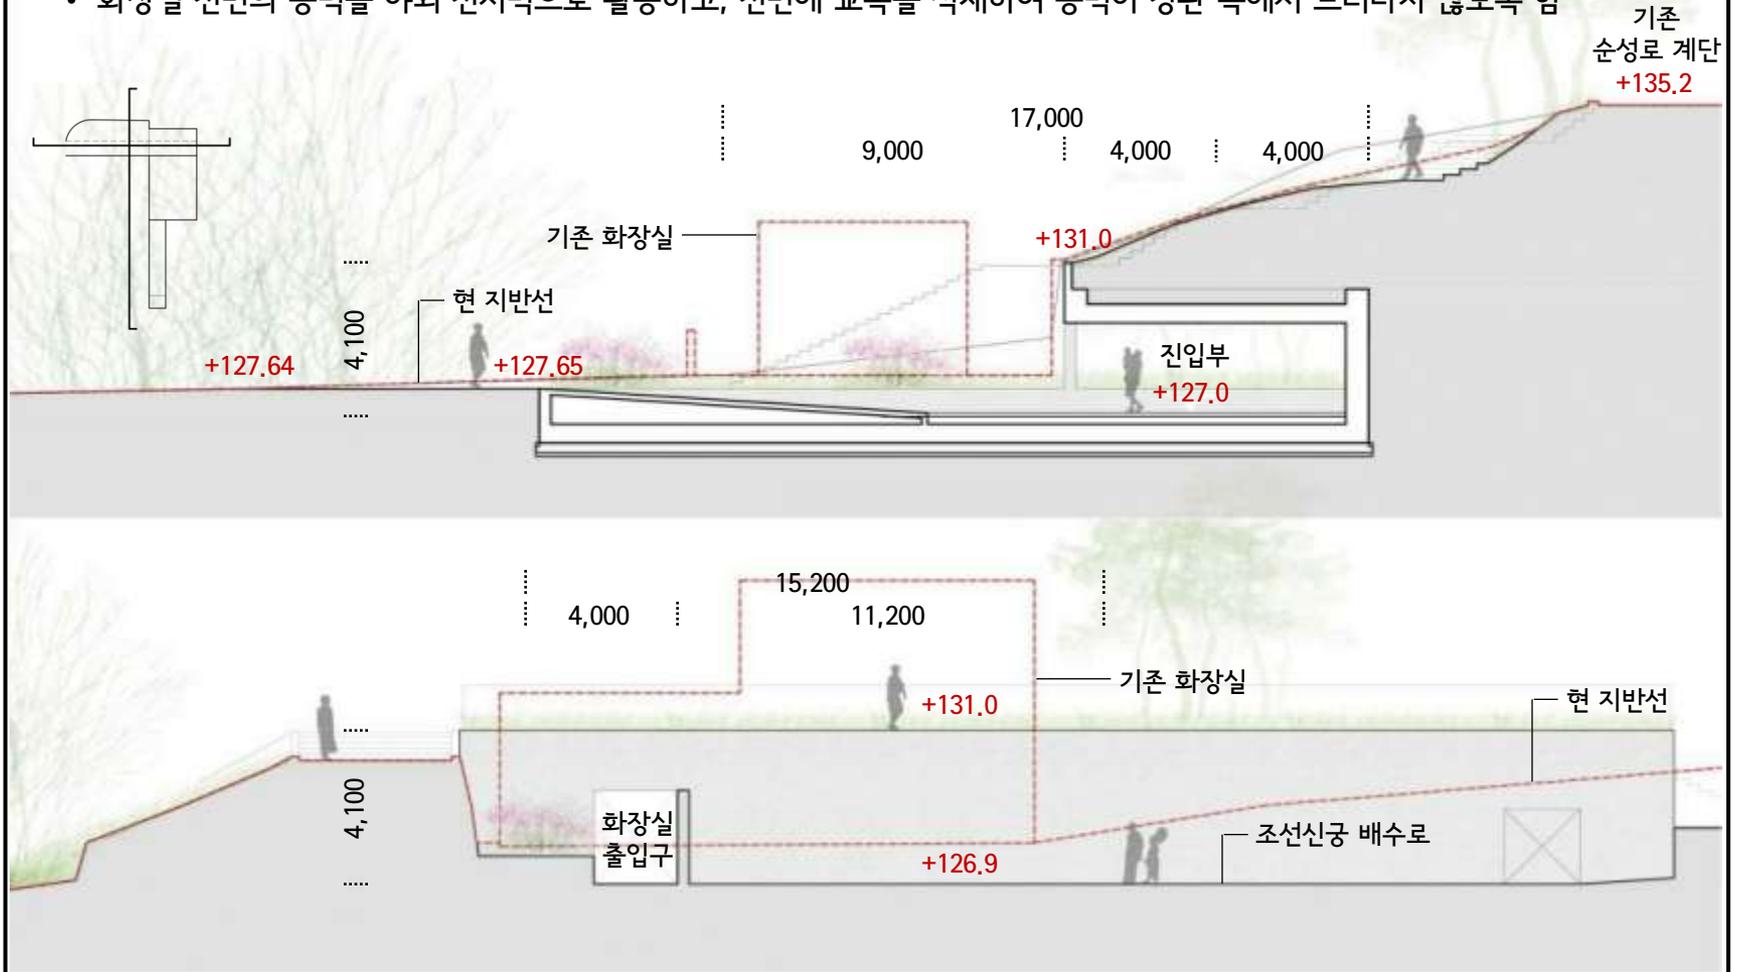
- 화장실의 진입로는 경사로로 계획함 (경사도 1/18)
- 화장실의 상부 레벨과 기존 순성로 계단을 연결하여 유적발굴 현장의 조망지점으로 활용함
- 화장실 전면의 옹벽을 야외 전시벽으로 활용하고, 전면에 교목을 식재하여 옹벽이 경관 속에서 드러나지 않도록 함

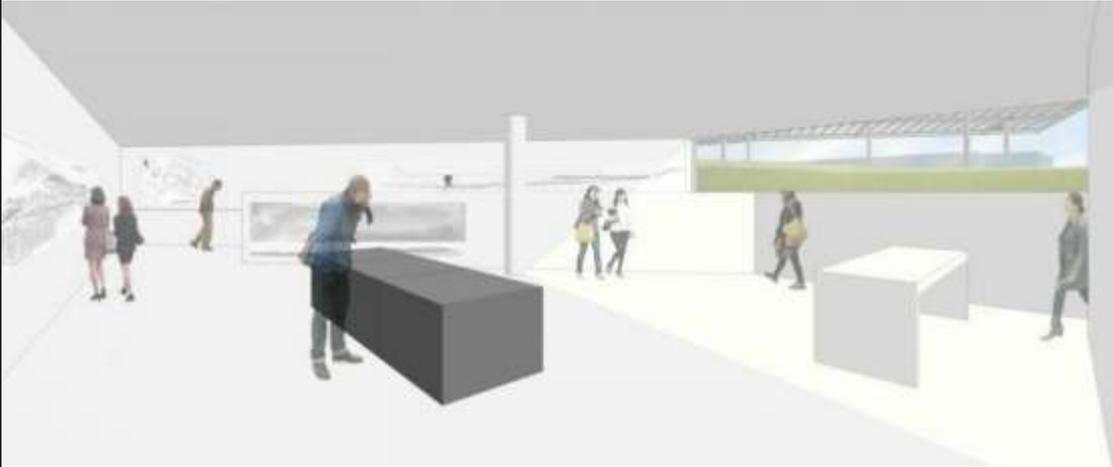
- 공원경관의 훼손을 최소화하기 위한 반지하 공간이나 창을 통해 자연스러운 채광이 될 수 있도록 함

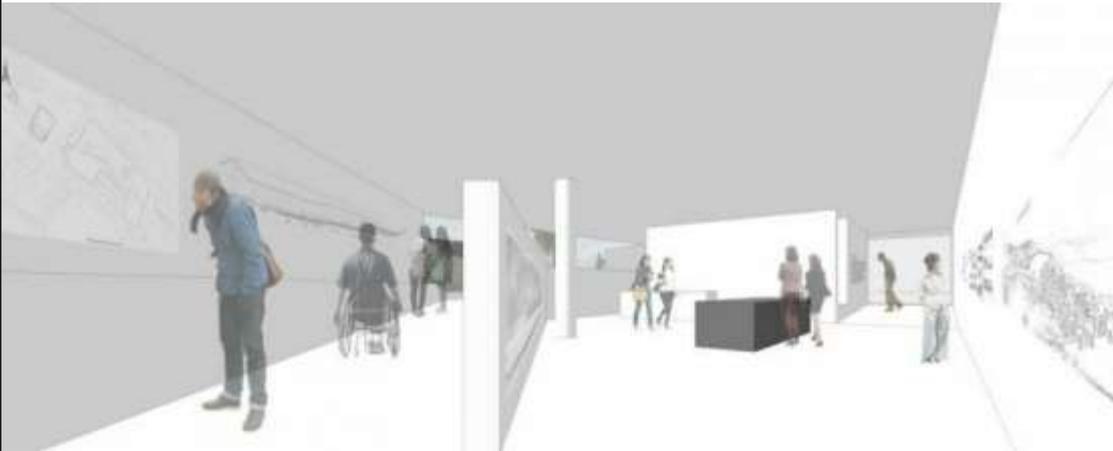
- 출구로 이어지는 경사로는 동선으로서의 기능 뿐 아니라 전시공간의 기능도 겸하도록 함

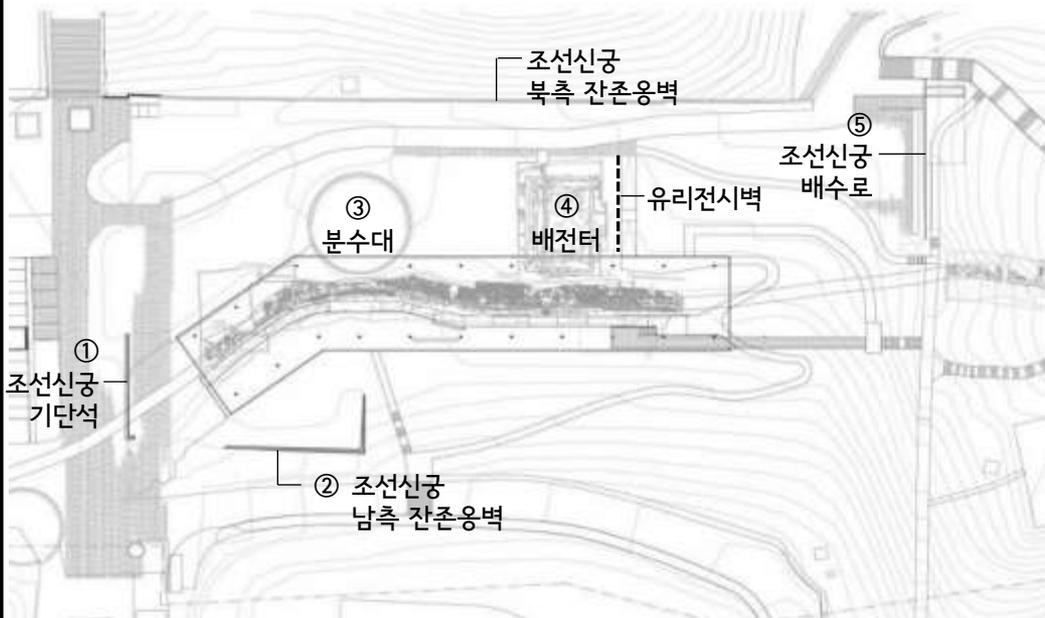
- ① 조선신궁 기단석
: 현 상태로 유지하되 앉을 수 있는 시설로 활용함
- ② 조선신궁 남측 잔존옹벽
: 현 상태로 유지하되 내측을 마운딩 처리하여 휴게공간으로 활용함
- ③ 분수대
: 내부에 쇄석을 채워 배수에 용이하게 마감하고 계단을 겸하는 연식벤치를 설치하여 휴식과 모임의 장소로 활용함
- ④ 배전터
: 배전터 옆 경사로를 통해 보행하며 관람할 수 있도록 하고 경사로 옆으로 설치된 유리를 통해 관련 정보를 전달함
- ⑤ 조선신궁 배수로
: 관람의 대상으로 활용함

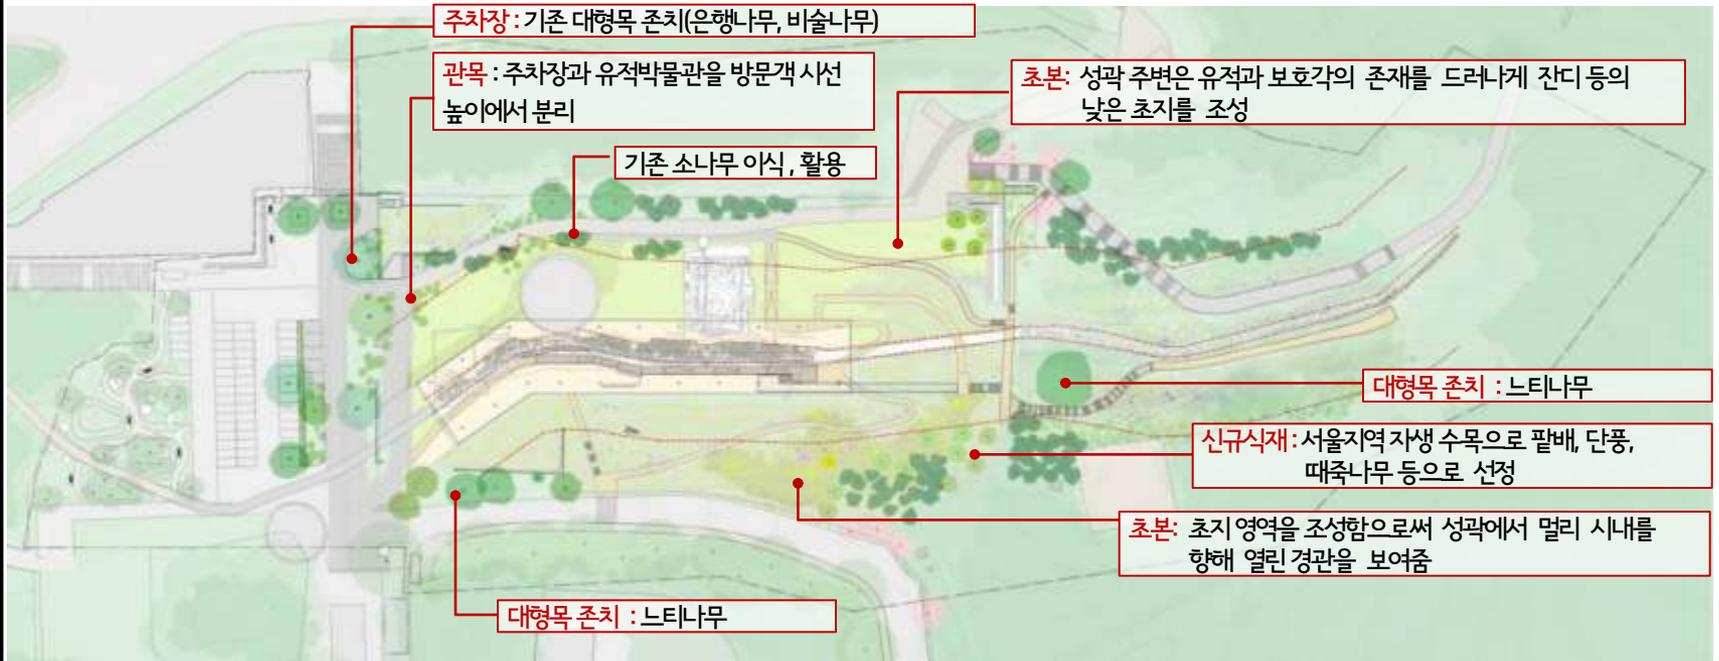
■ 배치도

A. 기존 소나무 조정, 재배치

B. 친근한 관목들 (진달래, 조팝나무 등)

C. 잔디 - 짧은 초지

D. 띪, 억새 언덕 - 키 큰 초지

E. 남산의 나무들 (팔배나무, 벚나무)

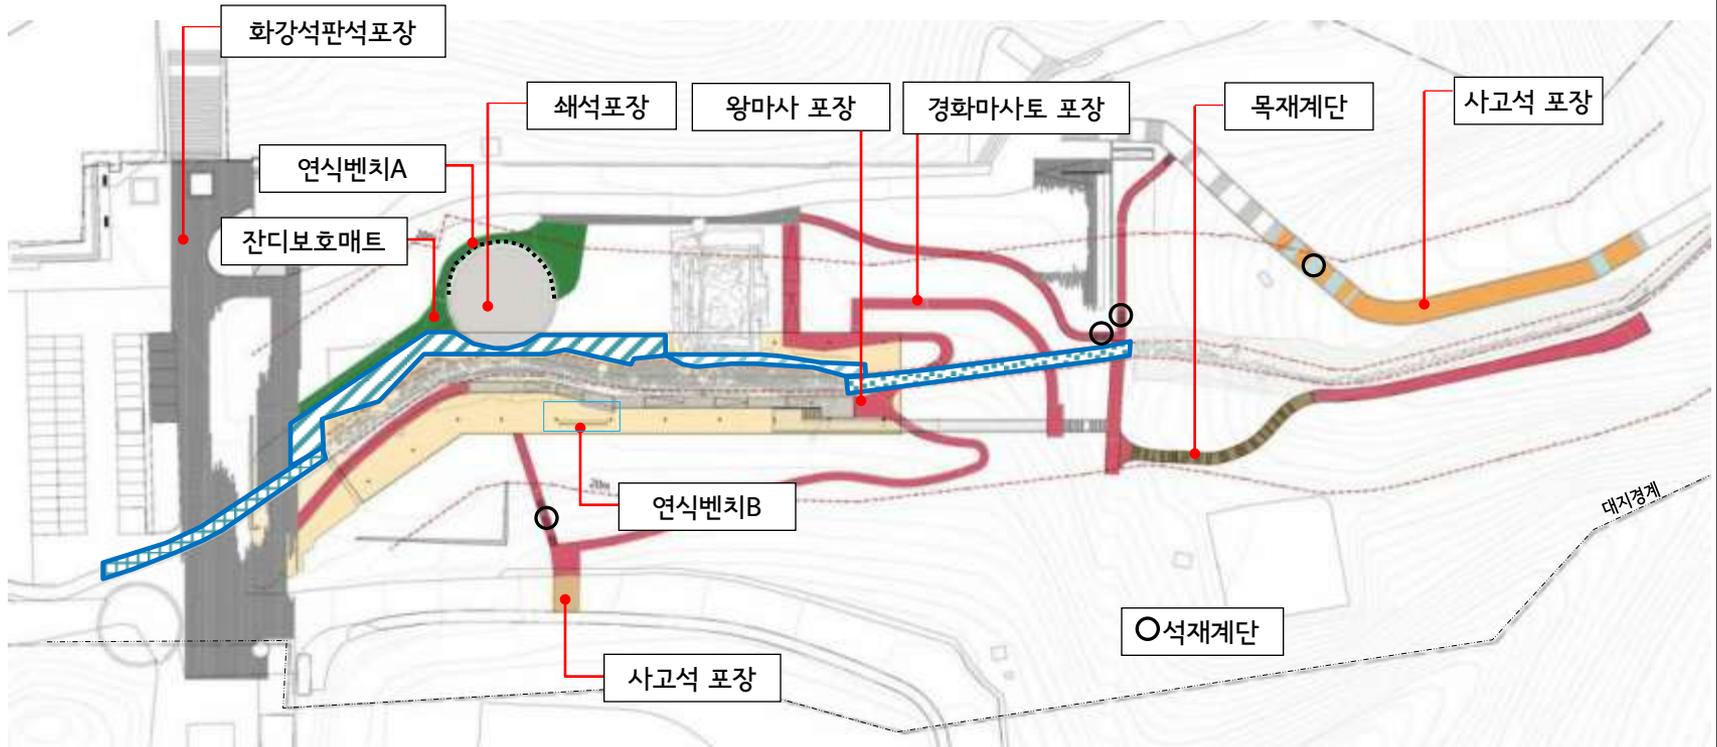
시설.포장 계획도

문화재 처리 영역		
화강석 판석 포장	쇠석 포장	잔디 보호 매트	왕마사 포장	경화마사토 포장	사고석 포장	목재계단			
							사면 경화 처리	성곽 흔적구간 화강석	성곽 흔적구간 경화마사토

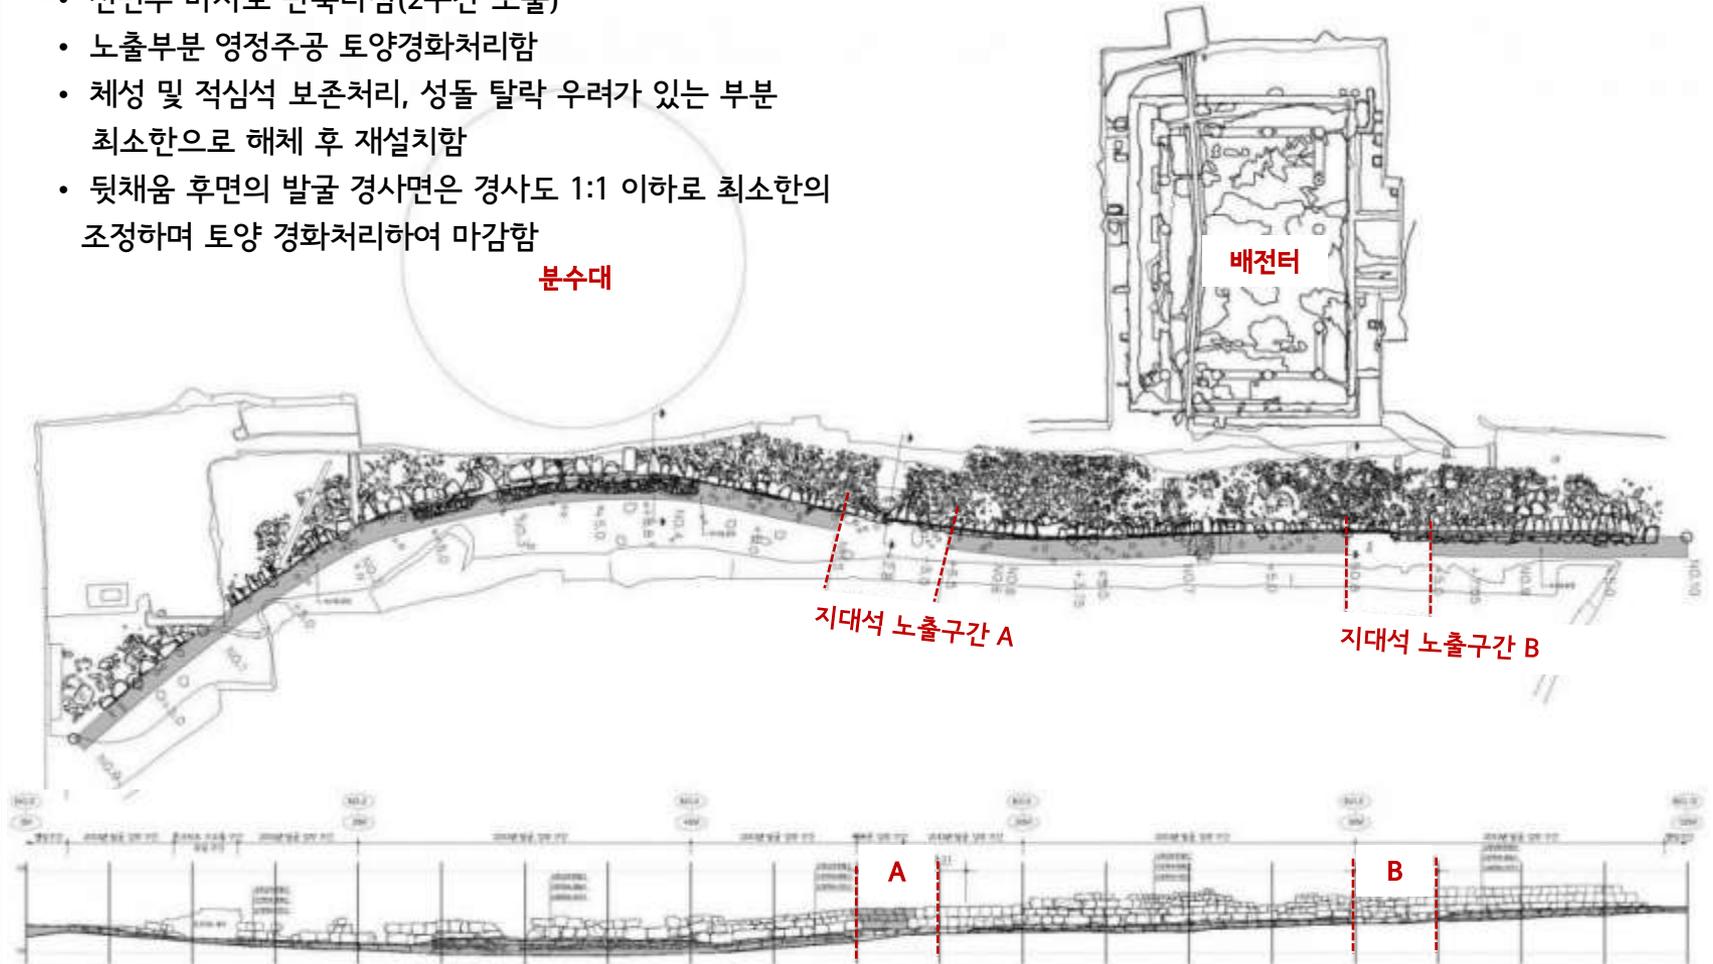
- 체성 구조를 파악 할 수 있도록 지표면 높이 설정함
- 전면부 마사토 판축다짐(2구간 노출)
- 노출부분 영정주공 토양경화처리함
- 체성 및 적심석 보존처리, 성돌 탈락 우려가 있는 부분 최소한으로 해체 후 재설치함
- 뒷채움 후면의 발굴 경사면은 경사도 1:1 이하로 최소한의 조정하며 토양 경화처리하여 마감함

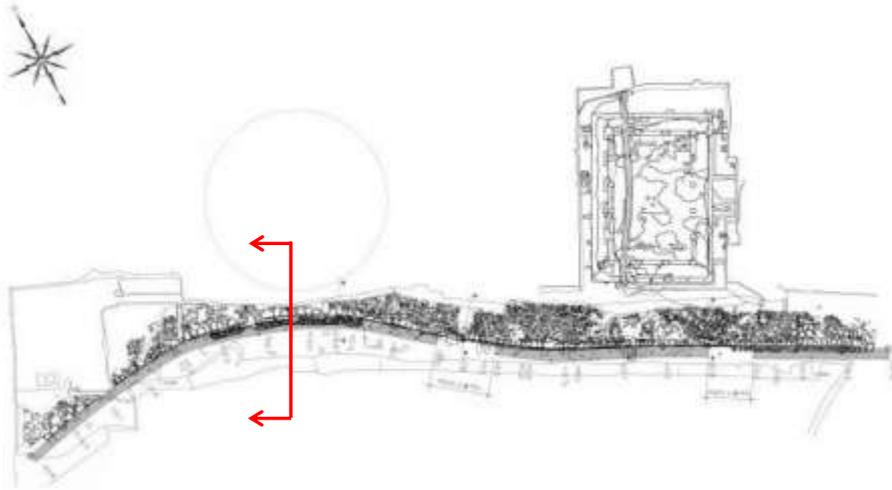
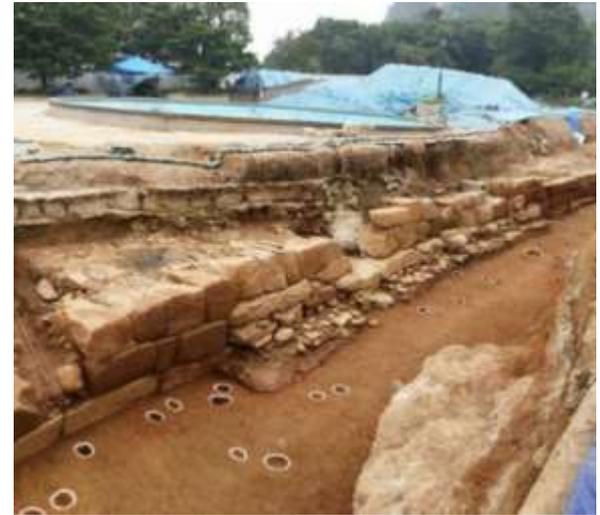
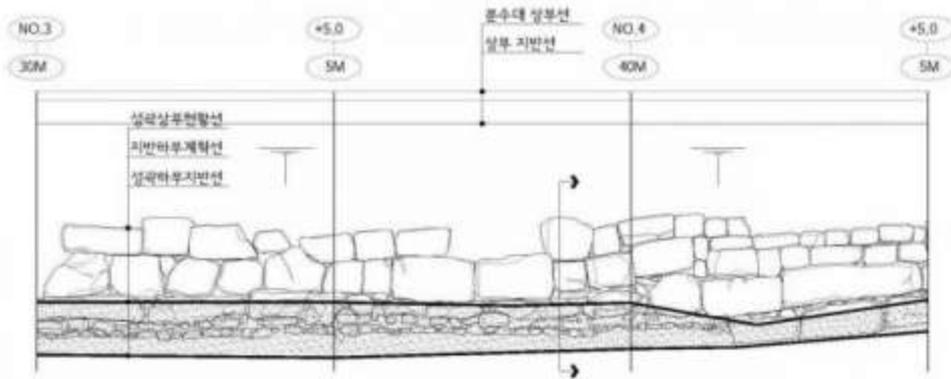
No3~No4 +5.0 지점

NO.3~NO.4+5.0지점 부분 성곽 입면도

NO.3+8,8지점 보수계획 단면상세도

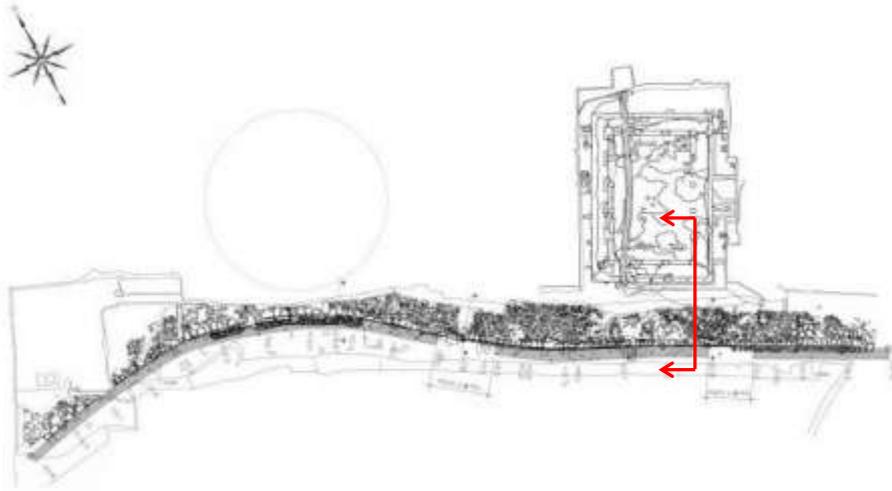
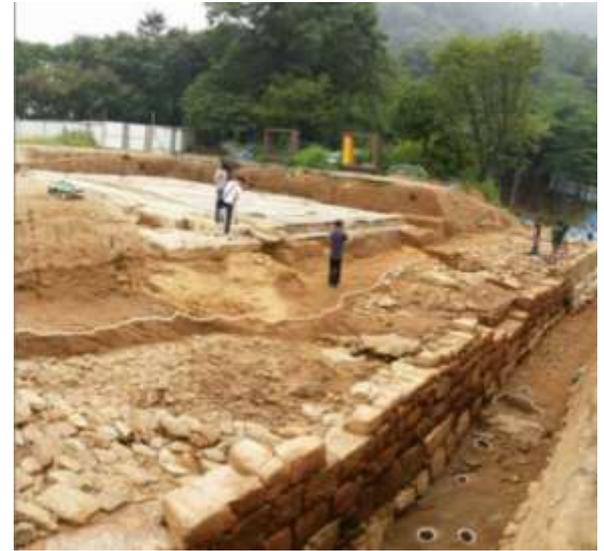
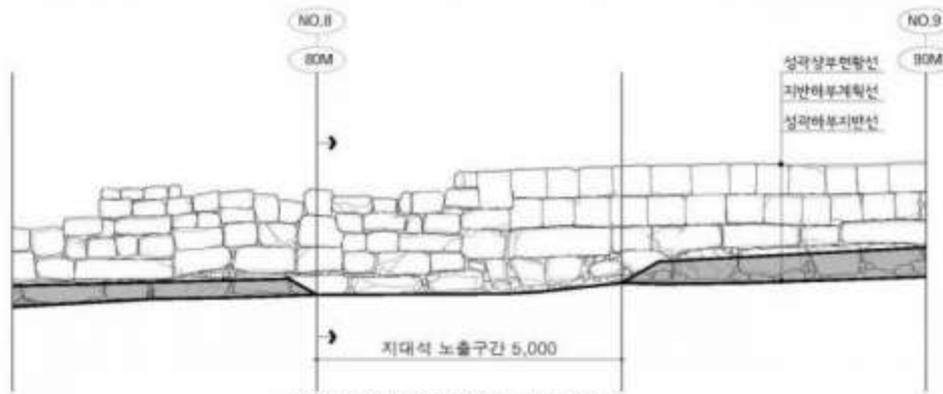
No5~No9 지점

NO.7+5.0~NO.9지점 부분 성곽 입면도

NO.8지점 보수계획 단면상세도

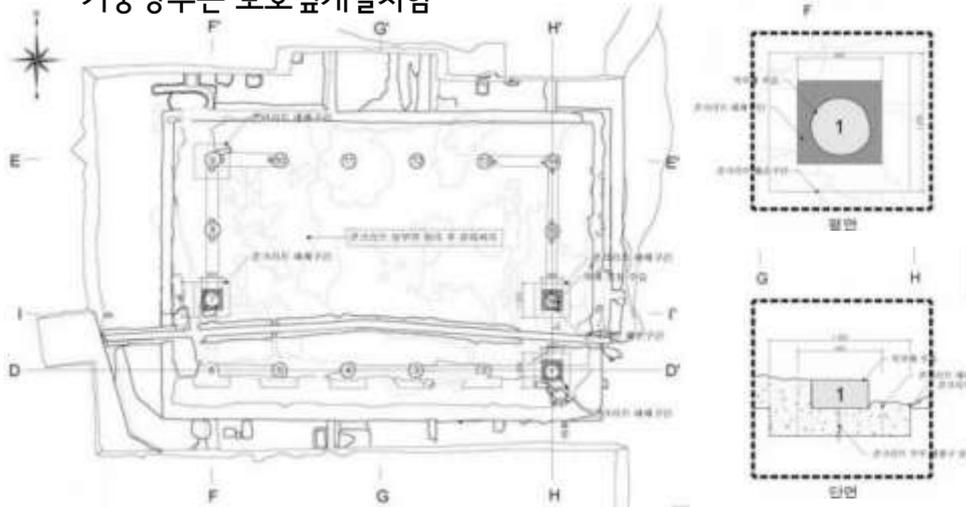
- 발굴현황 노출전시를 원칙으로 하되 콘크리트 상부면 발수제 도포 및 균열부분 수지처리하여 우수에 대비함
- 목재 기둥과 철재는 수습하여 보존처리 후 전시하고 기둥상부는 보호덮개설치함

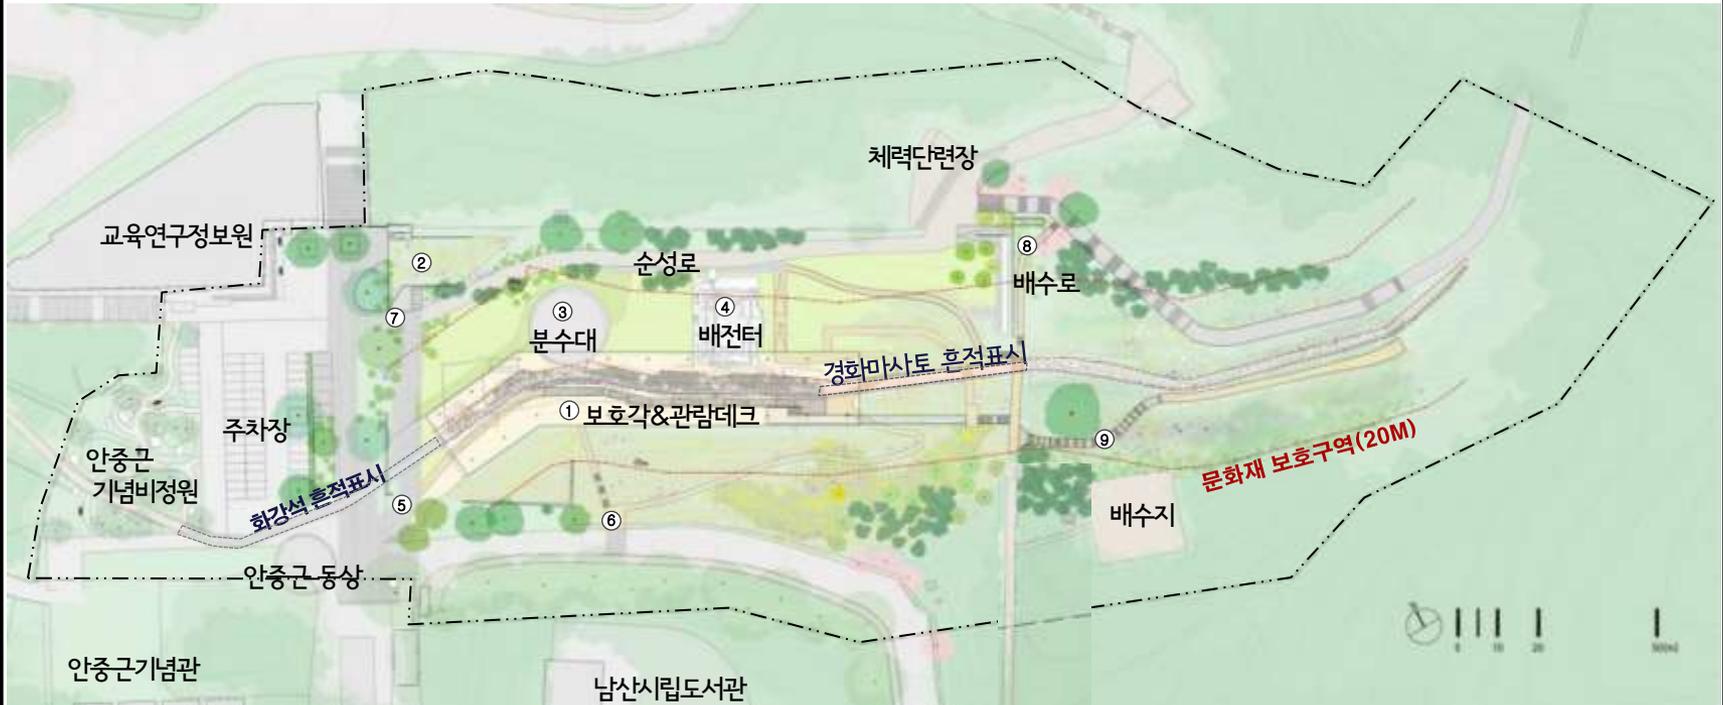
마스터 플랜

- ① 보호각&관람데크 ⑤ 주출입구 ⑧ 공중화장실
- ② 인포센터 ⑥ 부출입구 ⑨ 경사지관람로
- ③ 분수대 ⑦ 순성로 진입로
- ④ 배전터
