광덕교차로(항동지구) (현황+개선)

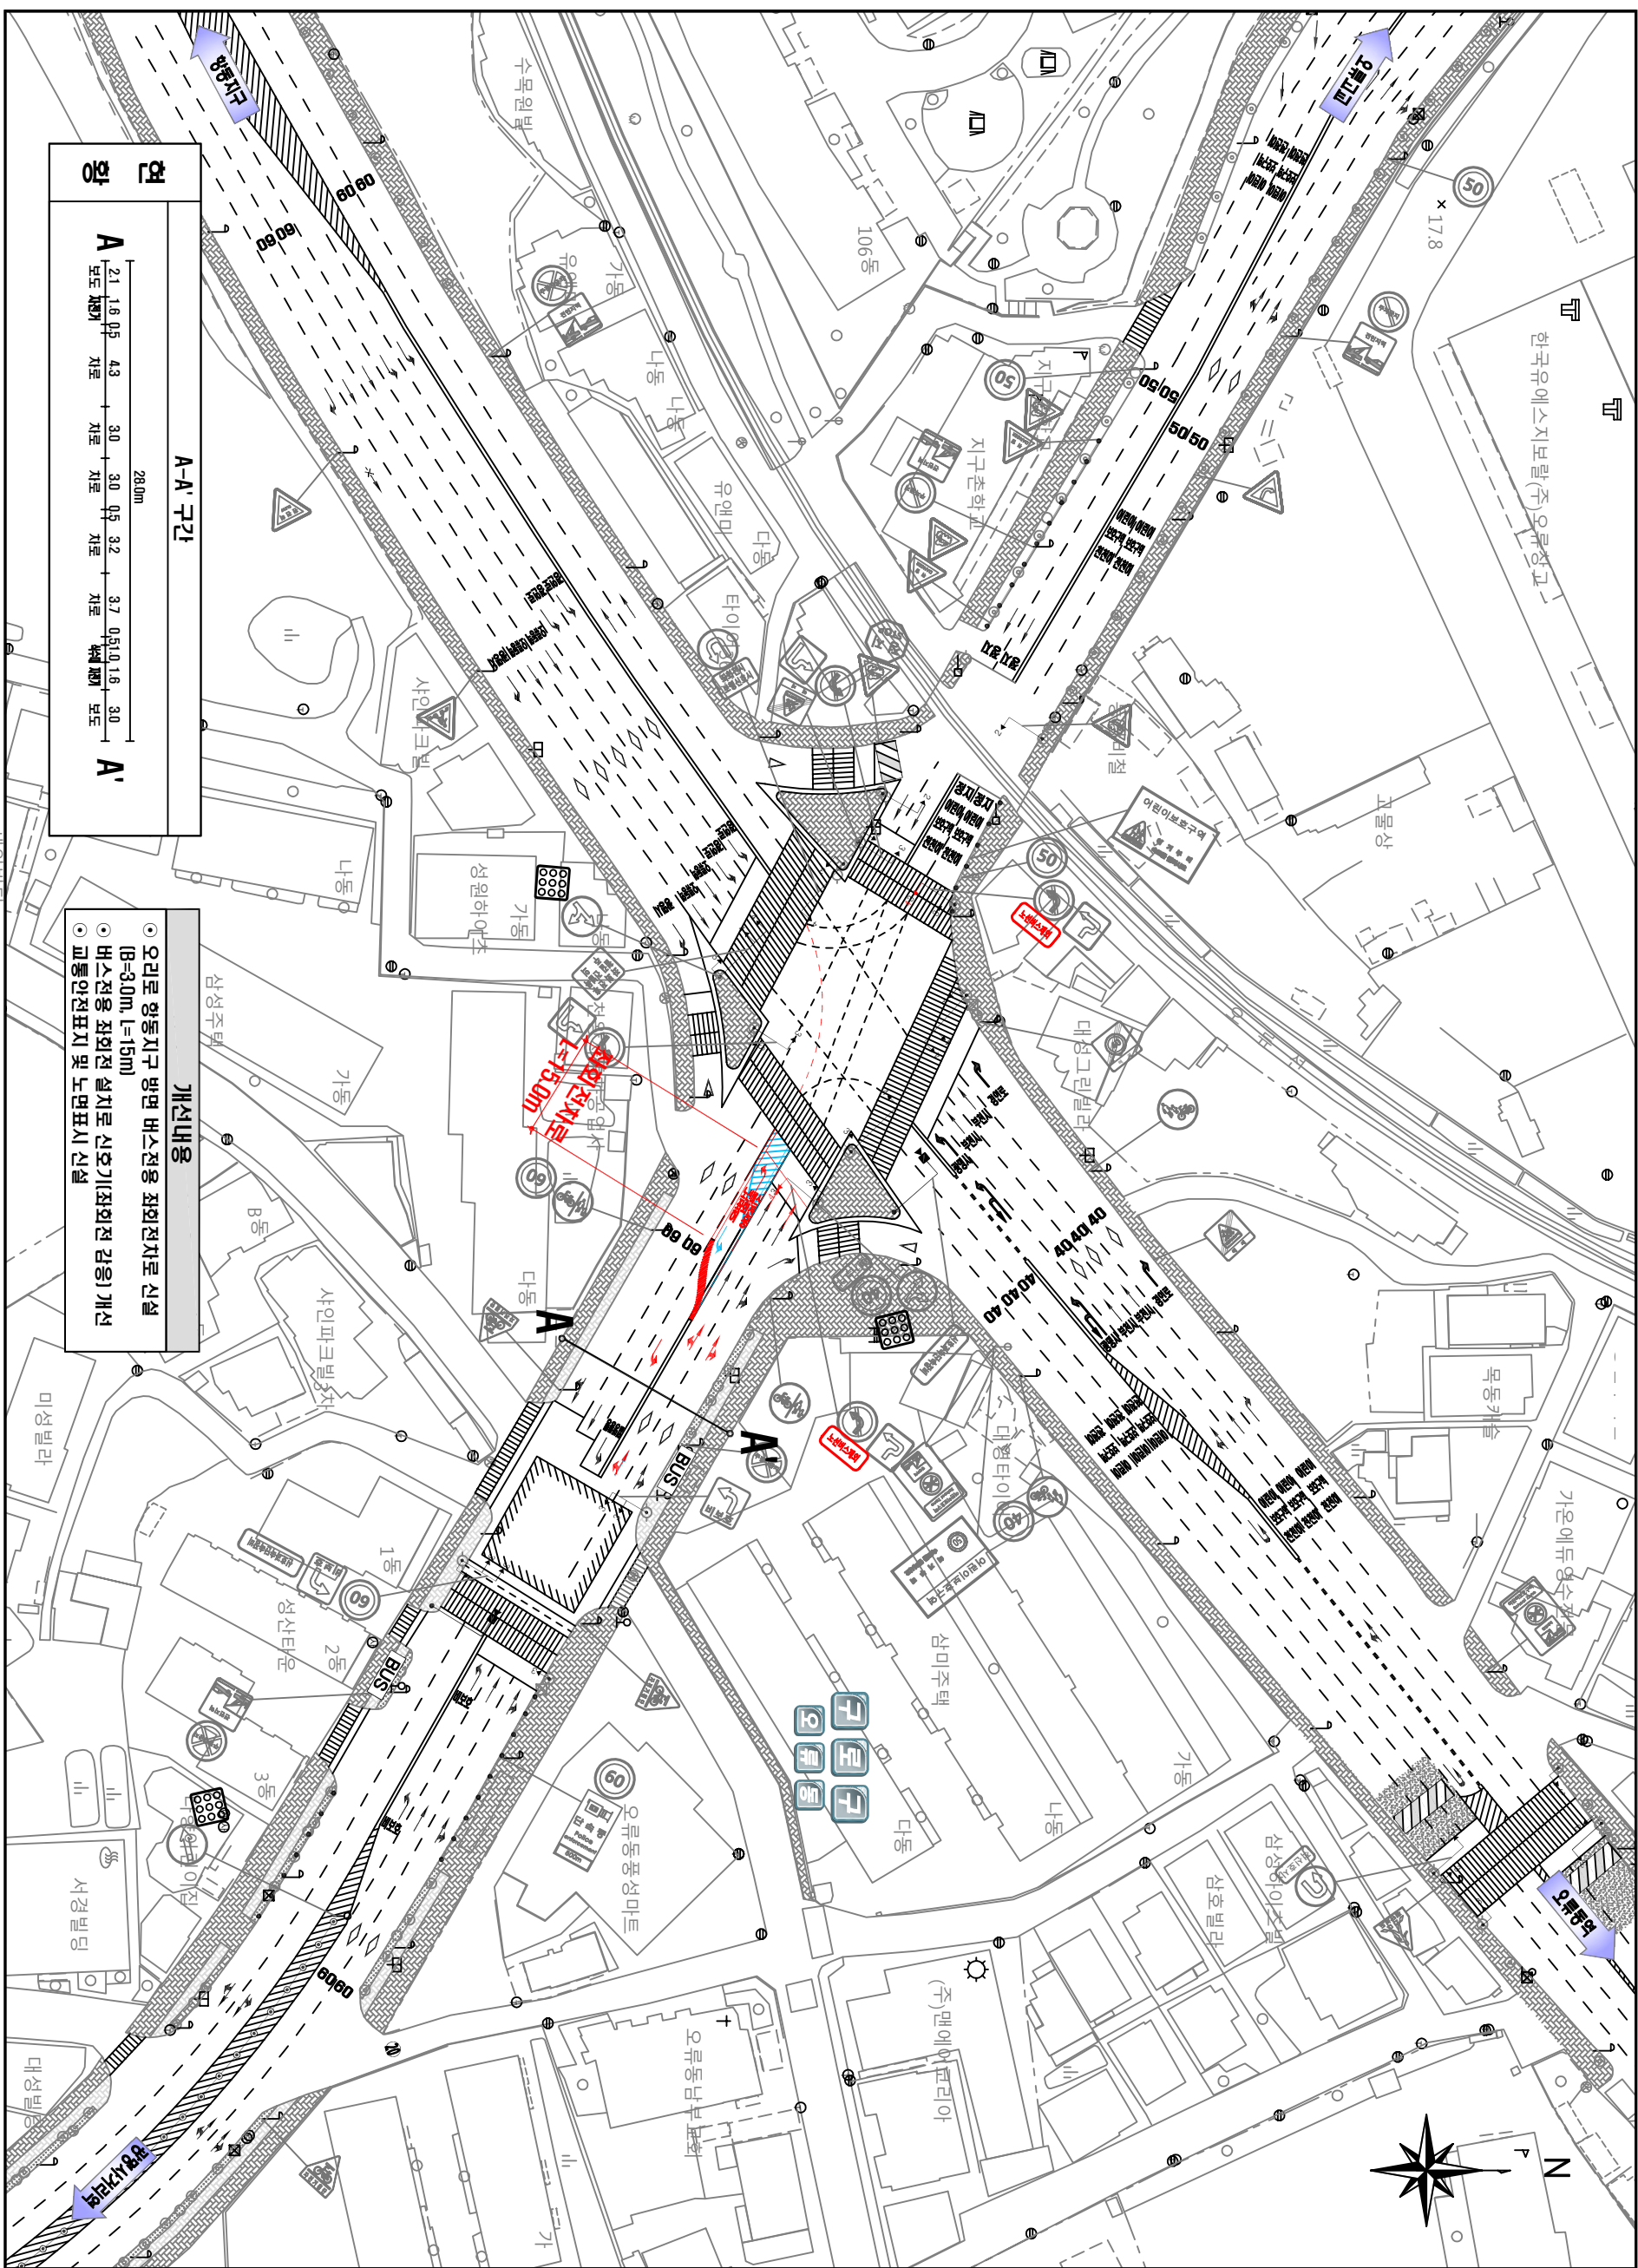
- 개선내용**
- 오리로 항동지구 방면 버스전용 좌회전차로 신설 (B=3.0m, L=15m)
 - 버스전용 좌회전 설치로 신호기 좌회전 감응) 개선
 - 교통안전표지 및 노면표시 신설

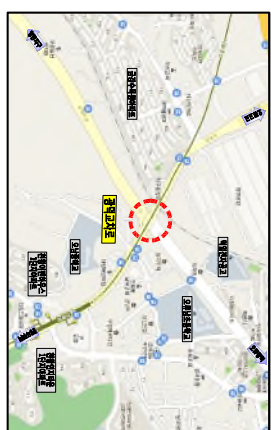
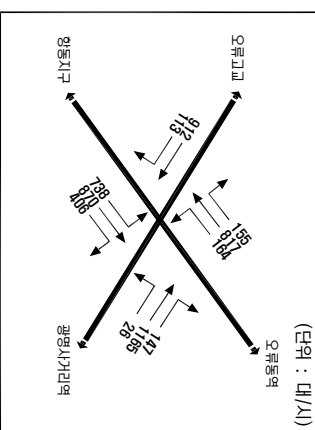
[교통량(차량)]

구분	φ1	φ2	φ3	φ4	φ5	주기
현황	68(3)	37(3)	26(3)	-	-	140초
구분	φ1	φ2	φ3	φ4	φ5	주기
개선	9(3)	59(3)	31(3)	29(3)	-	140초
