# 시설물 부재별 점검사항

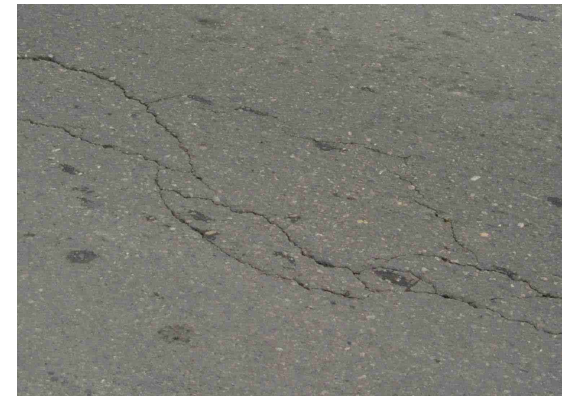
<균열>

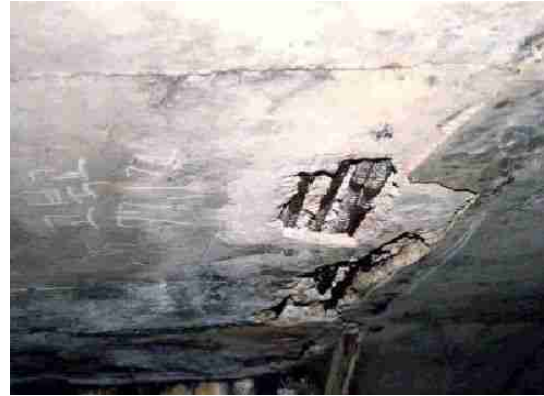
<철근부식노출>

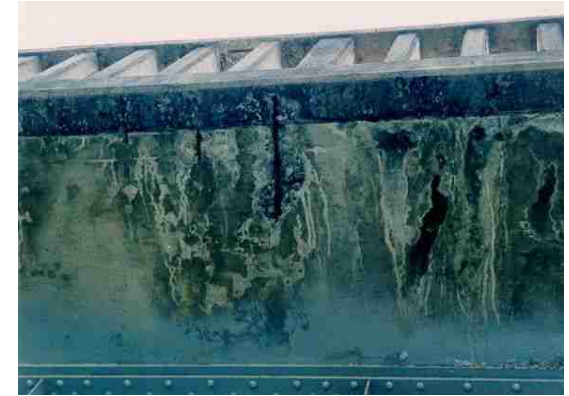
<누수, 백태>

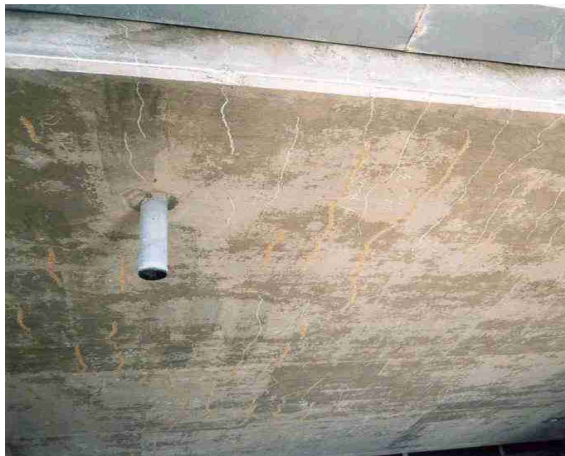
<슬래브하면 휨균열>

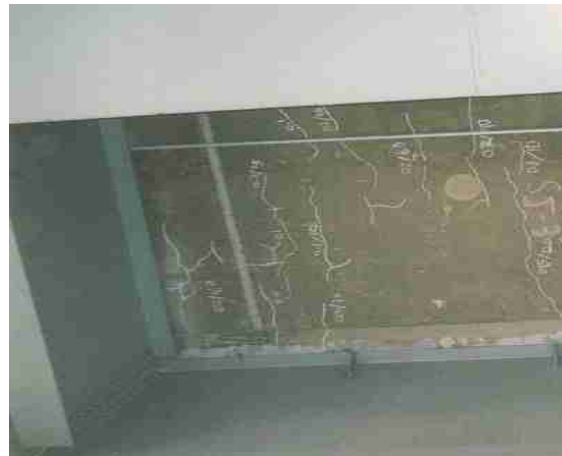
<거더 바닥판 균열>

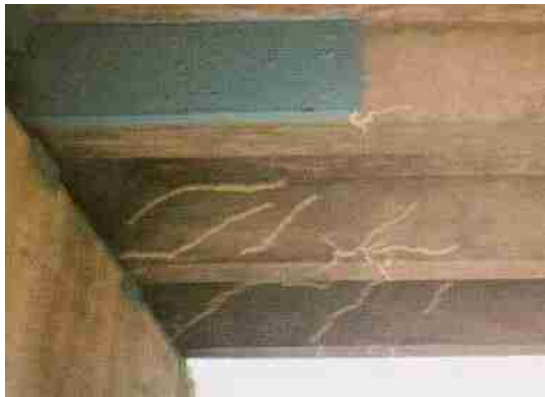
<받침부 균열>

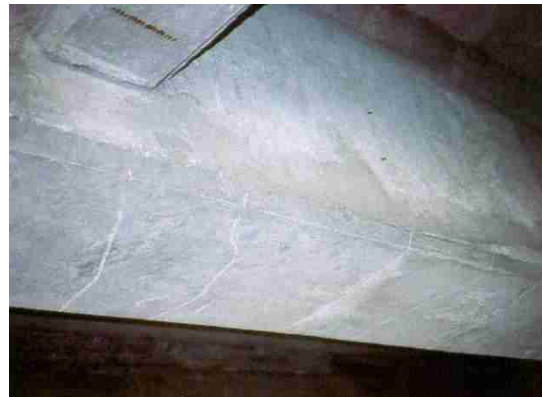
<중앙부 휨균열>

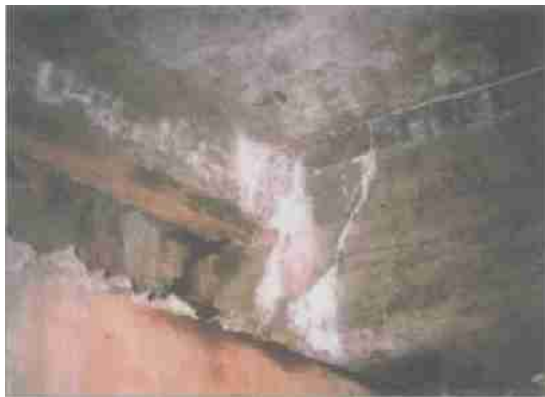
<받침부 사인장균열>

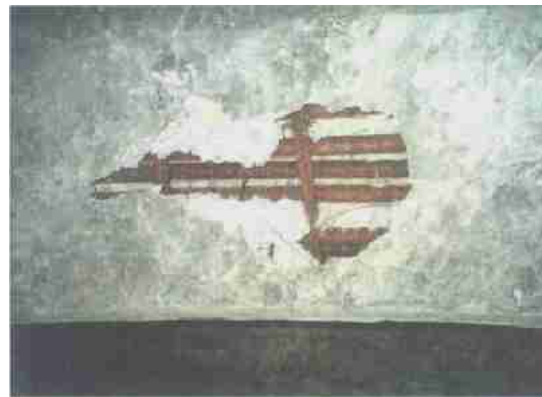
<중앙부 철근노출>

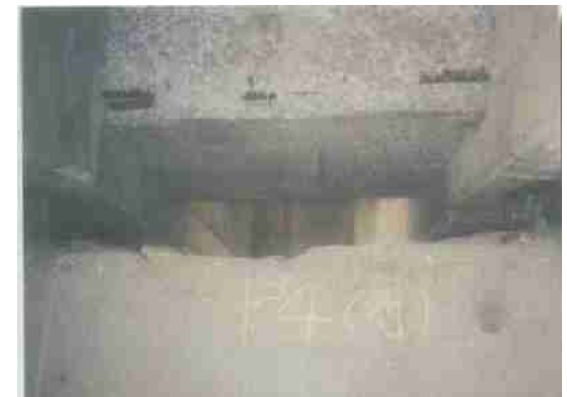
<가로보 철근노출>

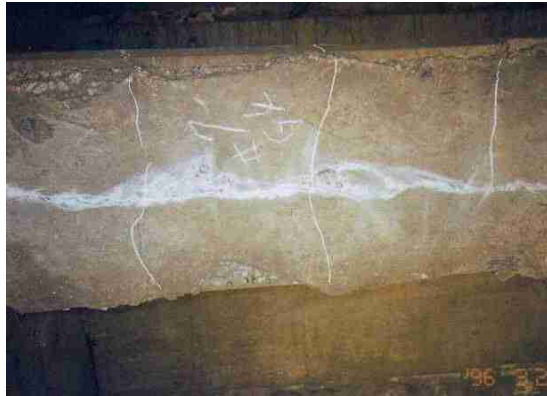
<플랜지하면 백태>

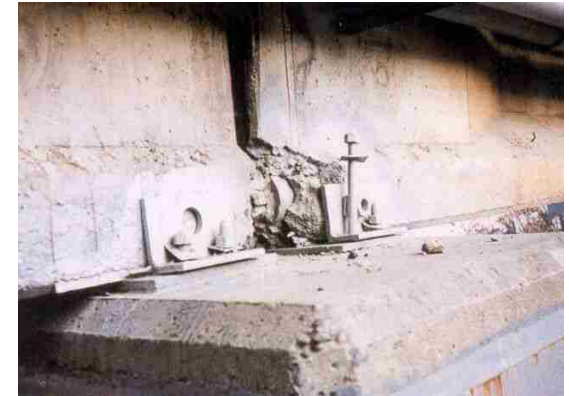
<정착구 파손>

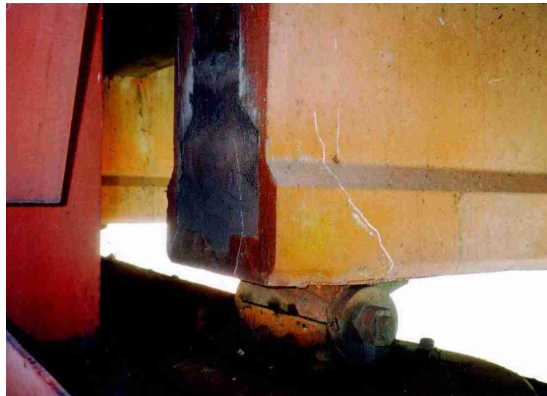
<반침부 균열>

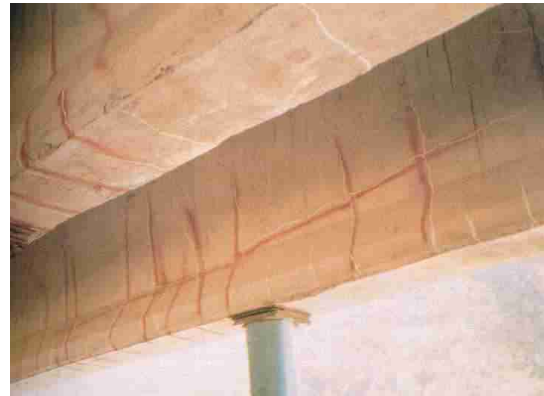
<중앙부 균열>

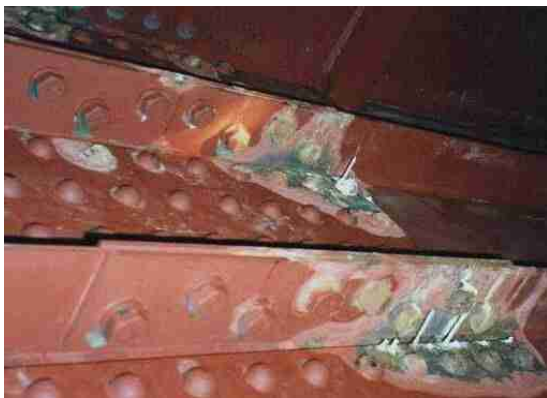
<현장이음부 부식>

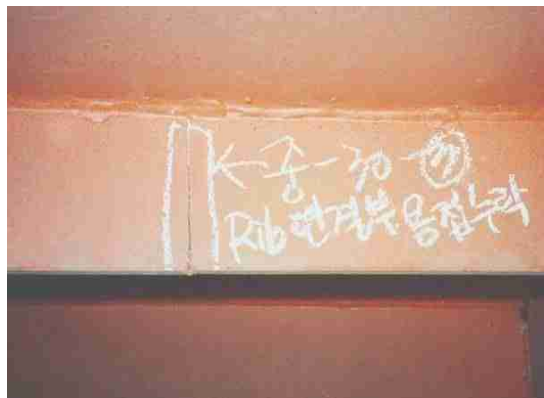
<용접불량>

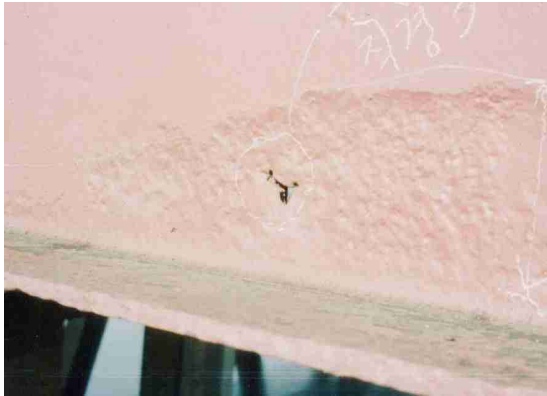
<복부판 부식>

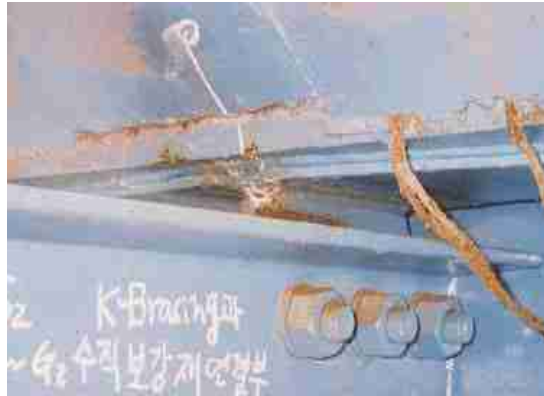
<가로부 연결보강재 균열>

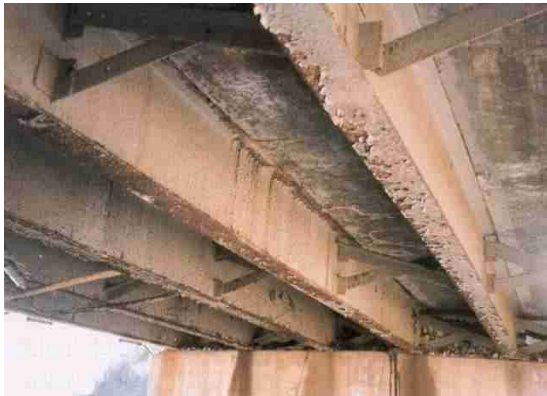
<도장손상>

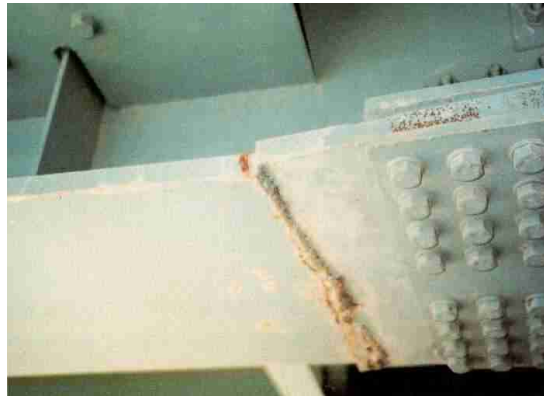
<맞대기 용접부 용접불량>

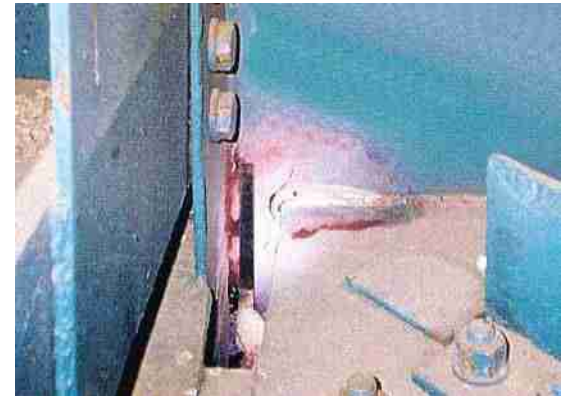
<거세트판 연결 복부판 균열>

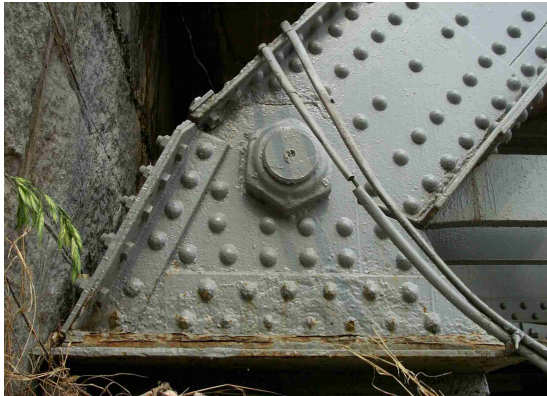
<받침부 부식>

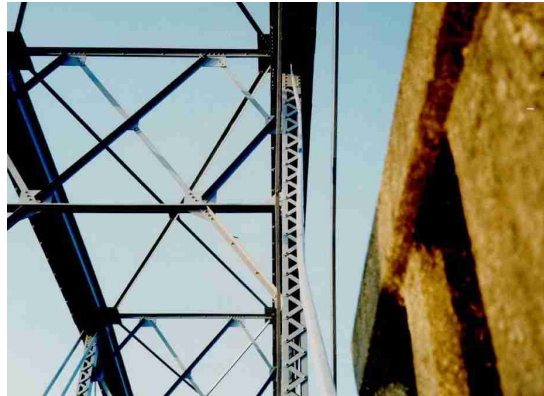
<사재 힘>

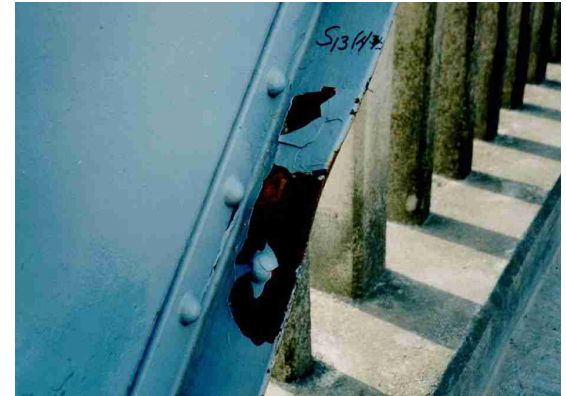
<사재 변형>

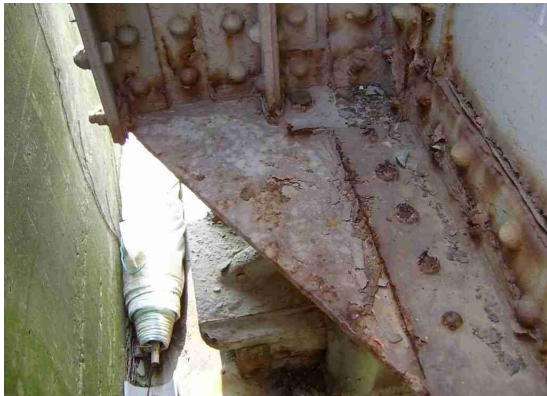
<거세트판 부식>

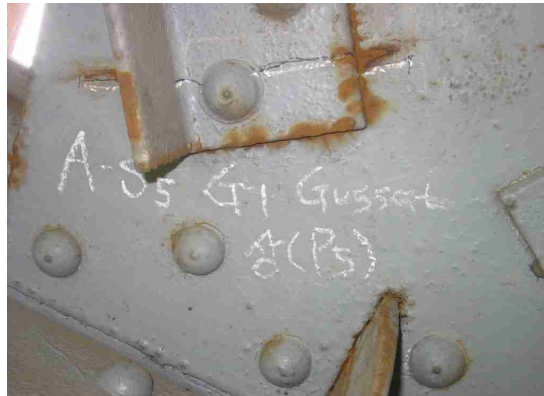
<거세트판 균열>

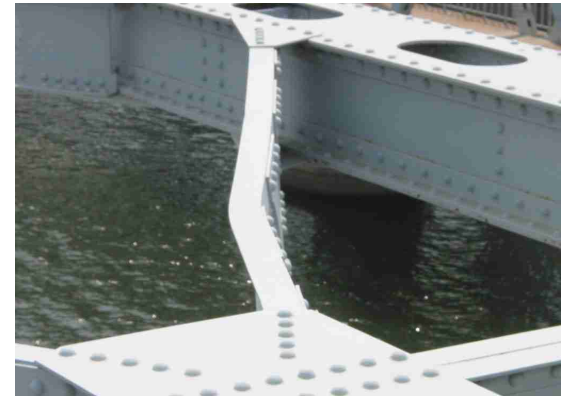
<상부 브레이싱 변형>

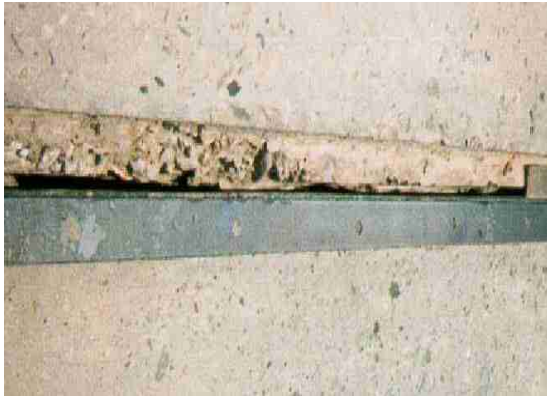
<본체 앵글 파손>

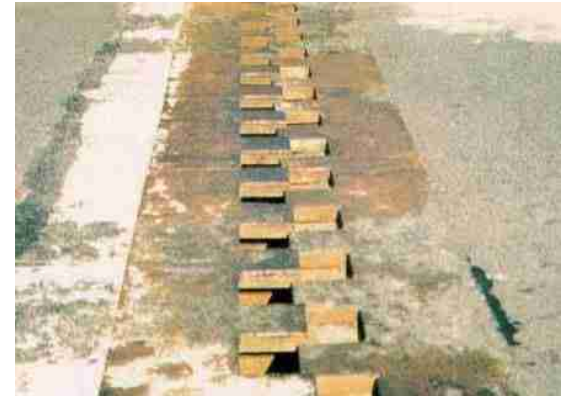
<본체 유간과다>

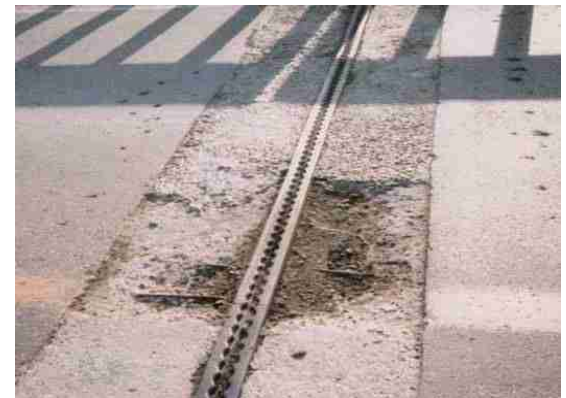
<후타재 파손>

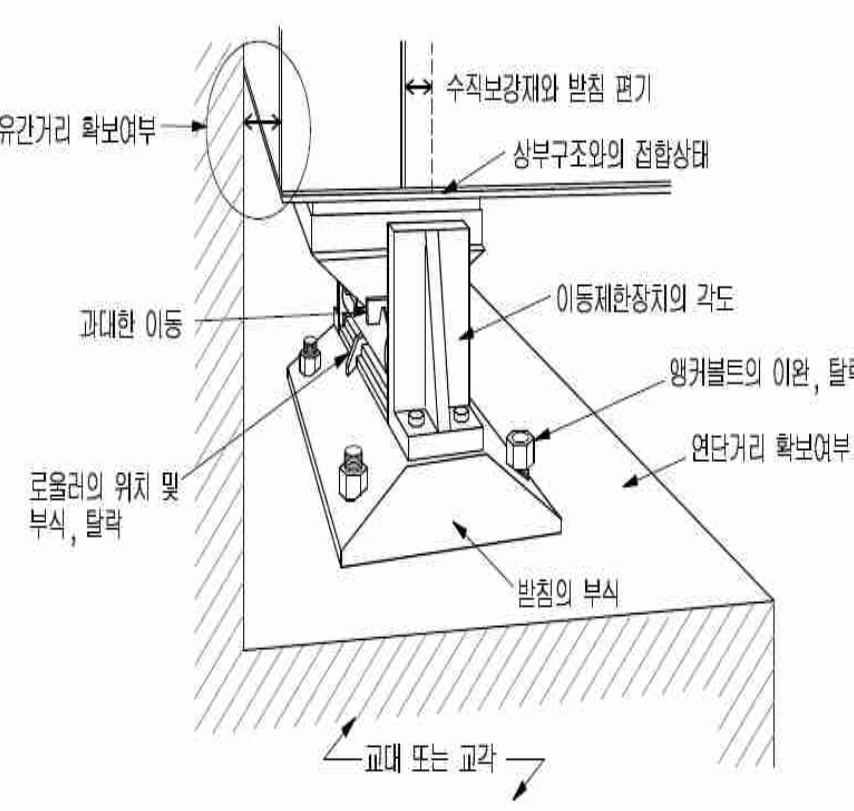
| <p>▷ 본체</p> | <p>- 공통</p> | <p>- 부식(오물퇴적), 변형, 균열, 파손<br/>- 기동받침의 유간부족 및 기동장애요소<br/>- 받침과 거더의 밀착상태<br/>- 가동방향 오류, 편기설치</p> | <p>Diagram labels include: 수직보강재와 받침 편기, 상부구조와의 접합상태, 유간거리 확보여부, 이동제한장치의 각도, 앵커볼트의 이완, 탈락, 연단거리 확보여부, 받침의 부식, 교대 또는 교각, 로울러의 위치 및 부식, 탈락, 과도한 이동.</p> |

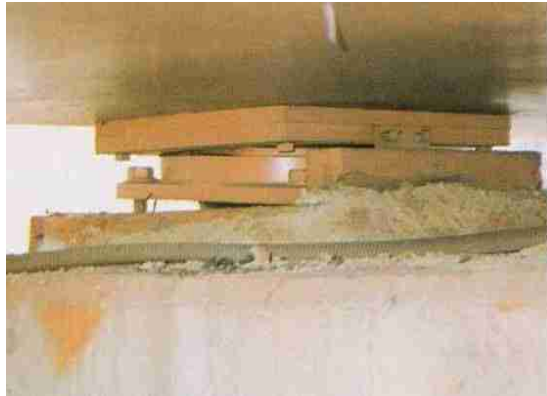
<포트받침 들뜸>

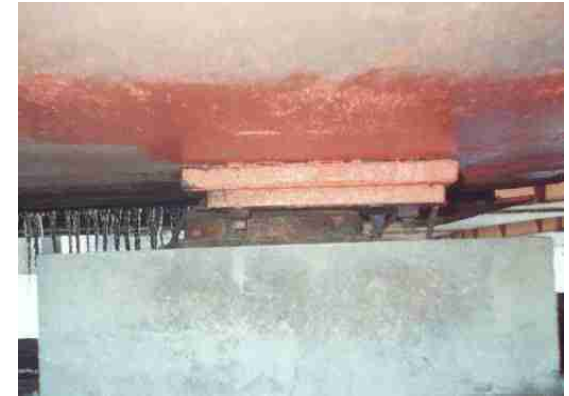
<편기 설치>

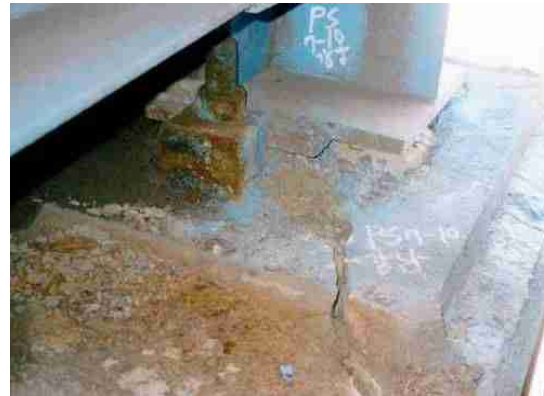
<연단부 균열>

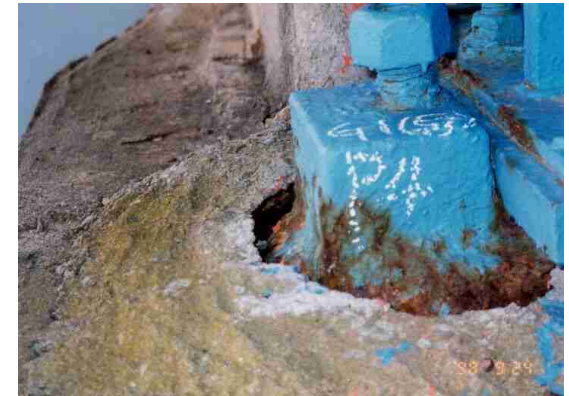
<받침 침하>

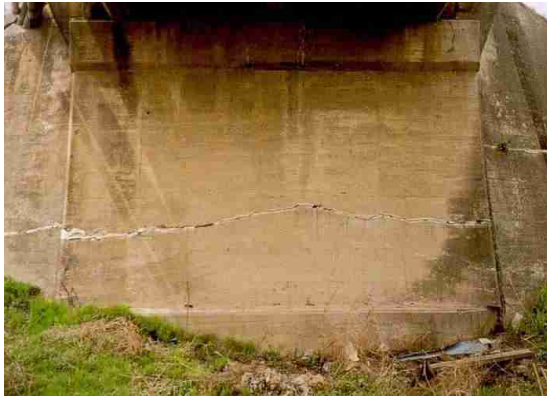
<구체 횡방향 균열>

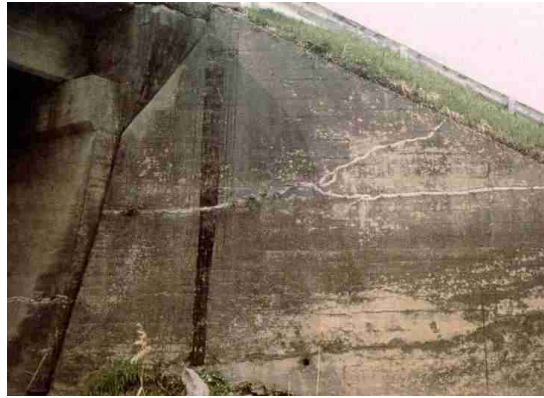
<날개벽 균열>

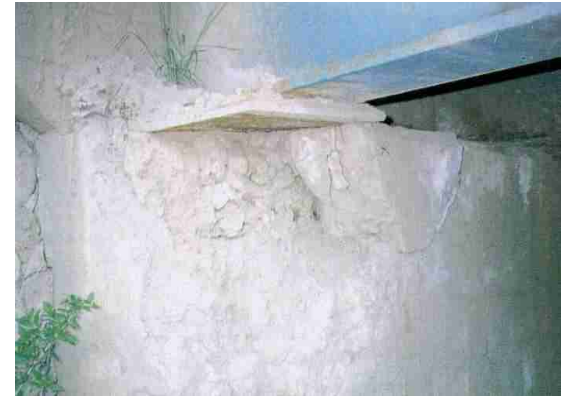
<반침부 파손>

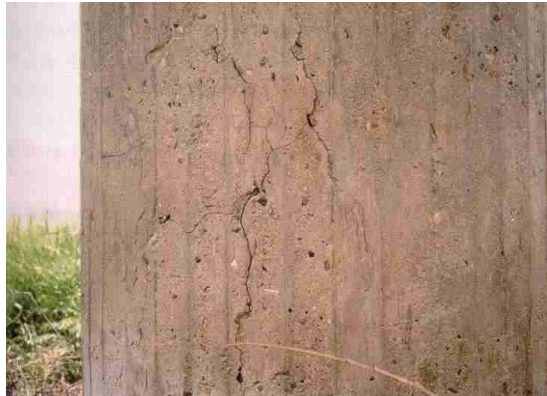
<구체 수직균열>

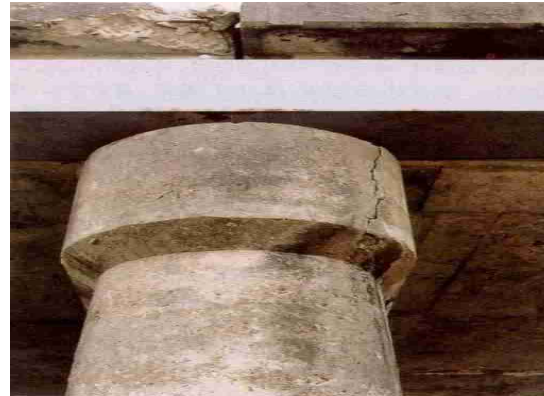
<측면균열>

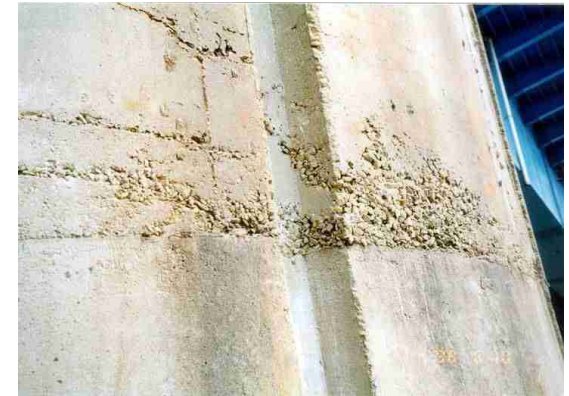
<구체 재료분리>

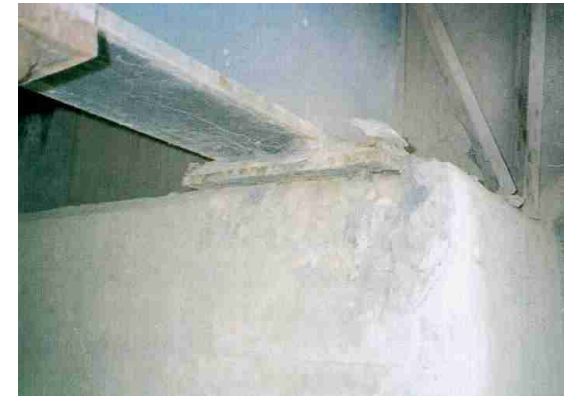
<두부 박락>

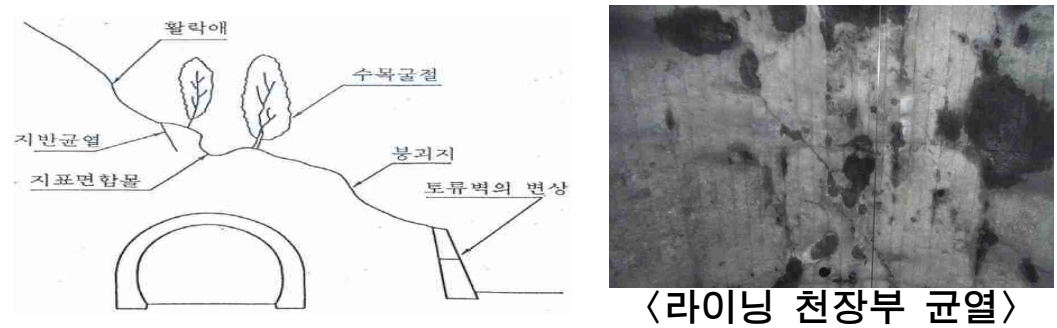
| 구분 | 점검항목 | |
|---|--|---|
| ▷ 라이닝 | <ul style="list-style-type: none"> <li>- 균열, 누수</li> <li>- 파손 및 손상</li> <li>- 재질열화</li> <li>- 타일 탈락</li> </ul> | <p>The diagram shows a cross-section of a tunnel with labels: 활락애 (live rock), 수목굴절 (tree bending), 봉괴지 (rock fracture), 토류벽의 변상 (soil wall deformation), 지표면함몰 (ground surface subsidence), and 지반균열 (ground cracks). The photo shows mold on the tunnel lining ceiling.</p> <p>〈라이닝 천장부 균열〉</p> |

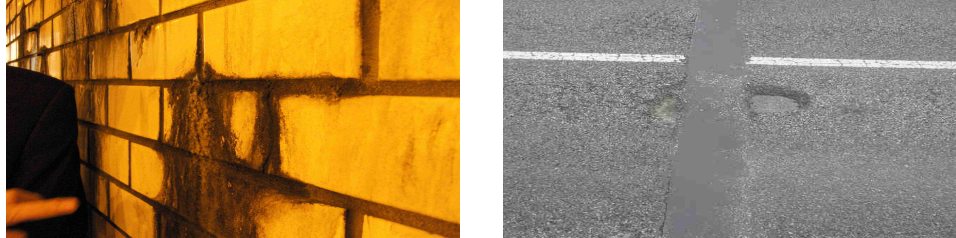
| 구분 | 점검항목 | |
|---|---|--|
| ▷ 철근콘크리트 | <ul style="list-style-type: none"> <li>- 균열, 누수</li> <li>- 파손 및 손상</li> <li>- 재질열화</li> </ul> | <p>Two photos showing concrete wall with mold and asphalt surface with a crack.</p> |

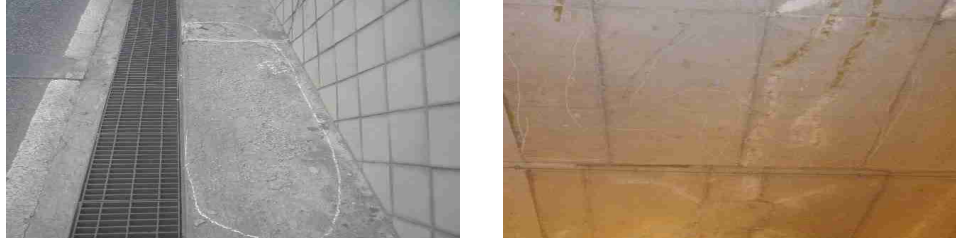
| 구분 | 점검항목 | |
|---|---|--|
| ▷ 지하차도 주변 | <ul style="list-style-type: none"> <li>- 배수상태</li> <li>- 시공조인트</li> </ul> | <p>Two photos showing a drainage grate and a concrete joint.</p> |
