친환경자재

# 코르크 제품 설명서

에코아트조경(주)

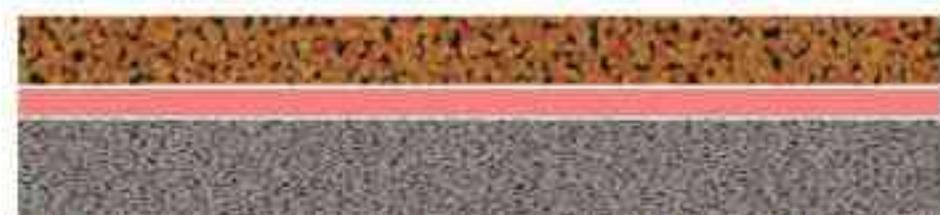
## a. 산책로

15T 상부 코르크 + 맥반석  
프라이머층  
기층(콘크리트, 아스콘, 투수콘)

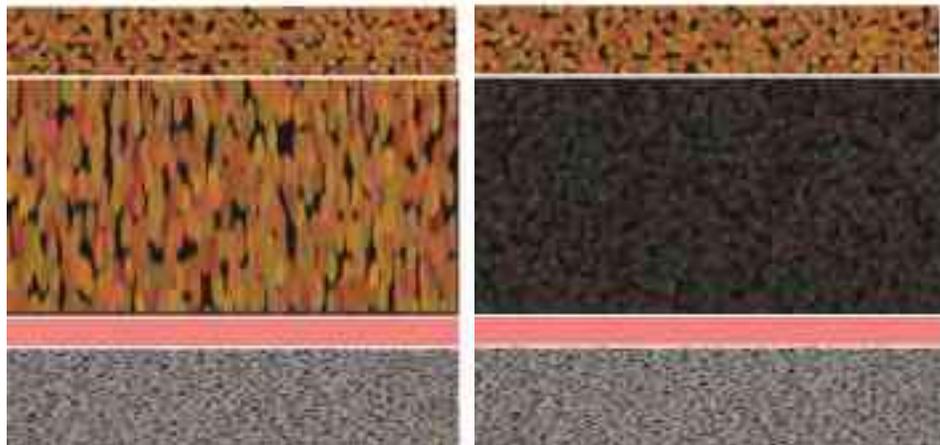
## b. 놀이시설

15T 상부 코르크 + 맥반석

60 / 70T 하부 코르크칩 / 고무칩

프라이머층  
기층(콘크리트, 아스콘, 투수콘)

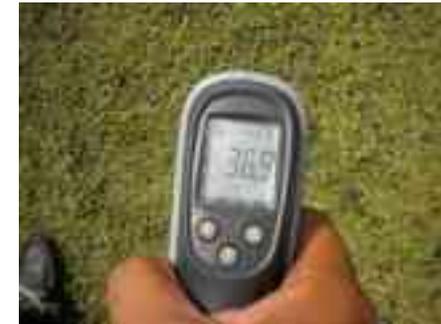
잔디온도  
36.9°C

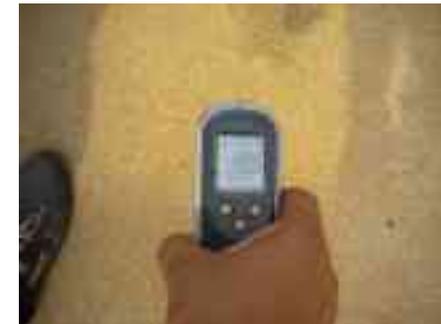
코르크온도  
40.5°C

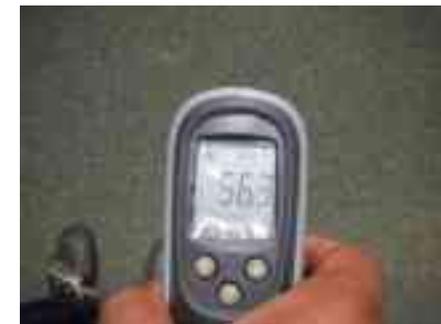
탄성온도  
56.3°C

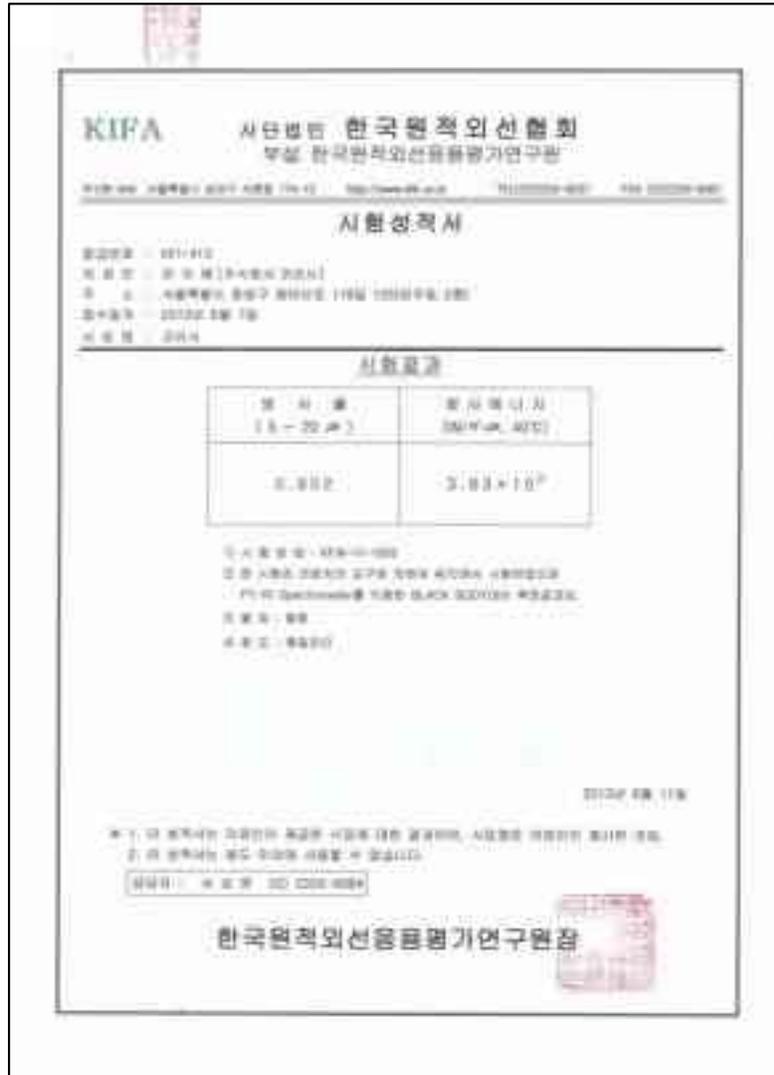
# 4-4. 장점 - 원적외선 배출

시험결과

방사율 (5 ~ 20 μm)	방사에너지 (W/m²·μm, 40℃)
0.902	3.63 × 10 <sup>2</sup>

- 1) 시험방법 : KFIA-FI-1005
- 2) 본 시험은 의뢰자의 요구에 의하여 40℃에서 시험하였으며  
 FT-IR Spectrometer를 이용한 BLACK BODY대비 측정결과임.
- 3) 불임 : 별첨
- 4) 용도 : 품질관리

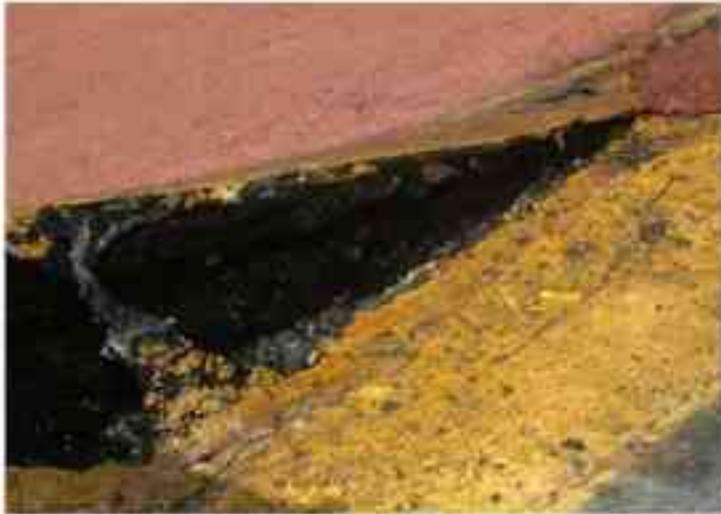
# 9. 고무포장재 하자사례

충신역의 경임을 위해 보문산공판 동산위에 조성된 탄성포장 도로면이 파단과 울퉁불퉁 등 부실공사 의혹이 제기되고 있다.

보문산공판내 탄성포장사업은 시정공판 공판경인 사업소에서부터 970m 구간이 너비 1.5~1.6m 정도였다. 지난해

그러나 탄성포장 드림길의 관공후 불과 2~3개월만 울퉁불퉁하다 지적받아 지난해 울진군 부실공사 의혹이 시정공판부터 제기되는 상황이다.

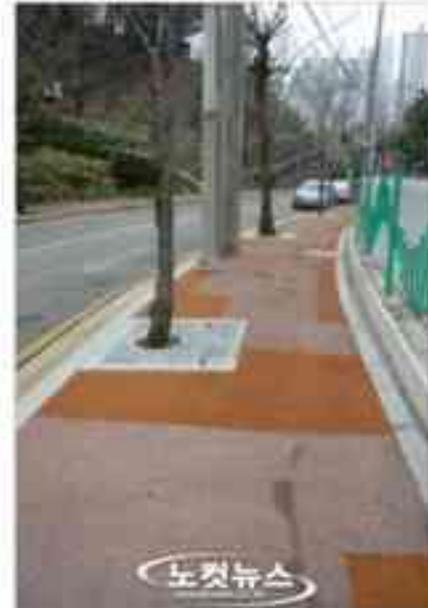
울진군 부실공사를 용이하고 탄성포장으로 알려진 부산 북구의 한 골짜기 지역도로가 완공 2년여 만에 곳곳이 울퉁불퉁해 나가면서 보행이 어려워지고 있다.

보행사고 위험은 물론 가로수까지 고사하기 일췌해 나뭇가 고사하고있어 부실공사에 대한 주민들의 불만이 높아지고 있다.

부산 북구 신북로가 처음 탄성포장으로 조성된 도로가 나뭇가 울진군 부실공사 의혹이 제기되고 있다. (부산광역시청 제공)
