2019년 품질관리 개선사례

◇ 토목 · 건축분야

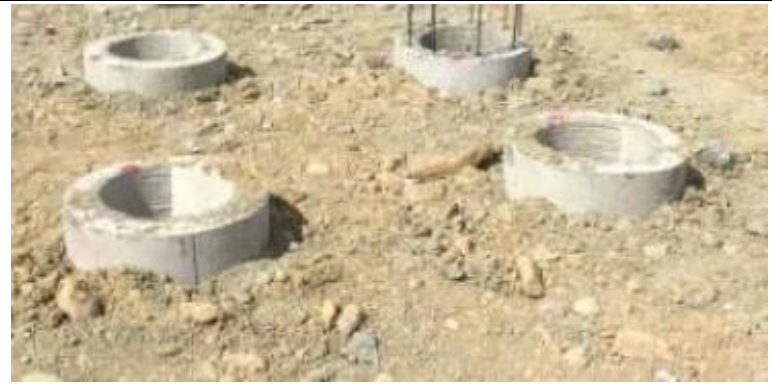
개 선 전

〈파일 두부정리 후 전용캡 보양 적용〉

- ▶ 파일 시공 후 그라우팅
주입전 두부에 캡을
설치하여 이물질 유입
방지 및 근로자 안전사고
예방 확보

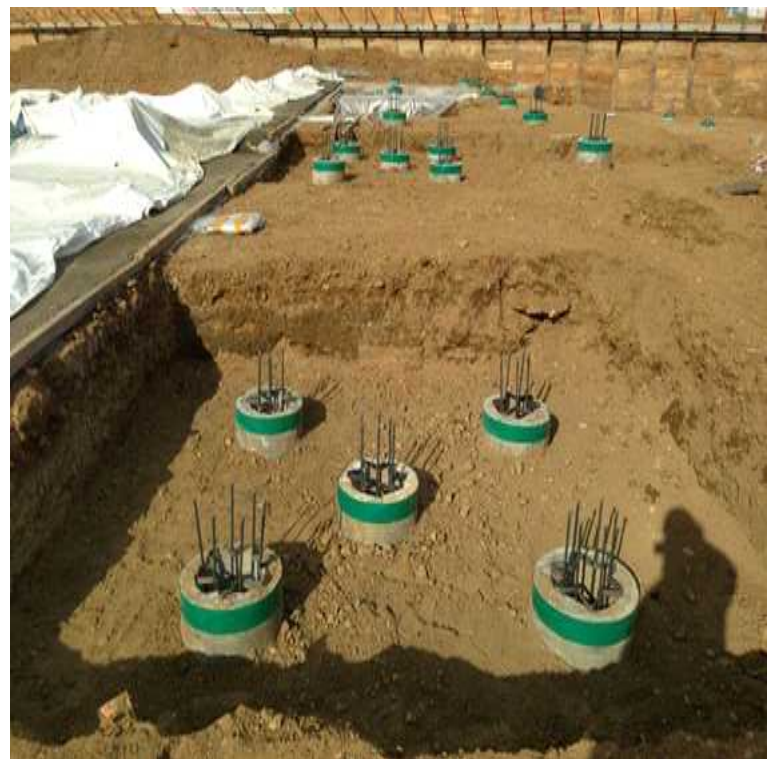
〈파일 두부상부 테이핑 사용〉

- ▶ 파일 두부상부에 테이핑
사용으로 버림콘크리트
레벨 및 파일 표면 “C”급
콘크리트 오염방지로
기초콘크리트 부착성능
확보

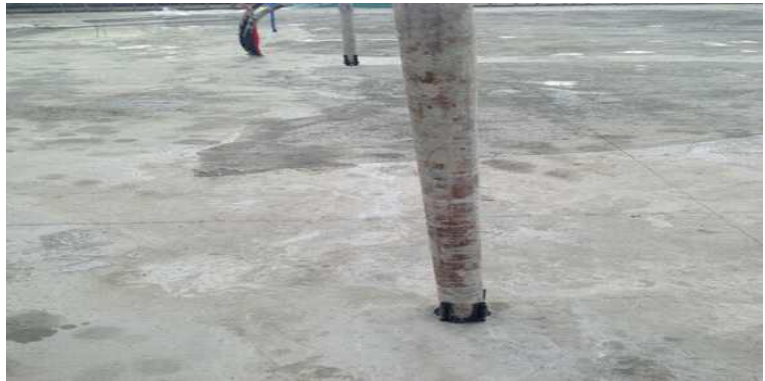
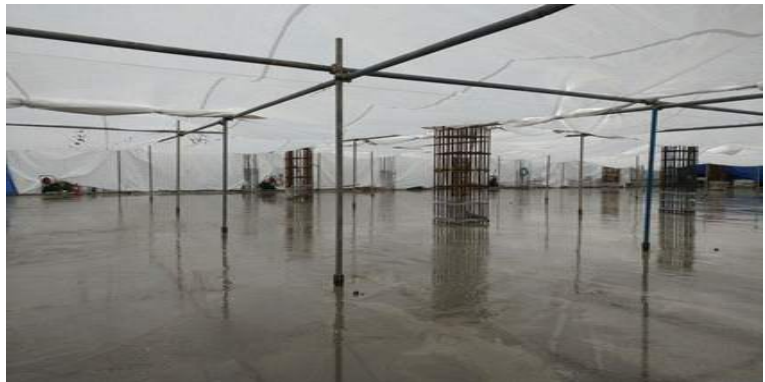
<동절기 보양 비계 하부 고정받침대 적용>

- 동절기 공사 시 보양 비계 하부 고정받침대를 적용하여 철근에 정착하지 않도록 트리스를 설치하여 구조물에 대한 손상 방지로 내구성 품질 향상

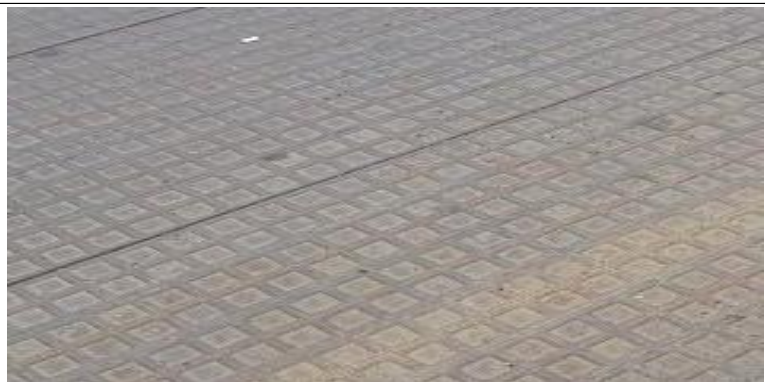
개 선 전

<철판을 이용한 복공판간 고정 성능개선>

- 복공판간에 철판을 이용하여 상호 용접 연결로 복공판 흔들림을 감소시켜 안전사고 및 작업 중 품질저하 예방을 개선

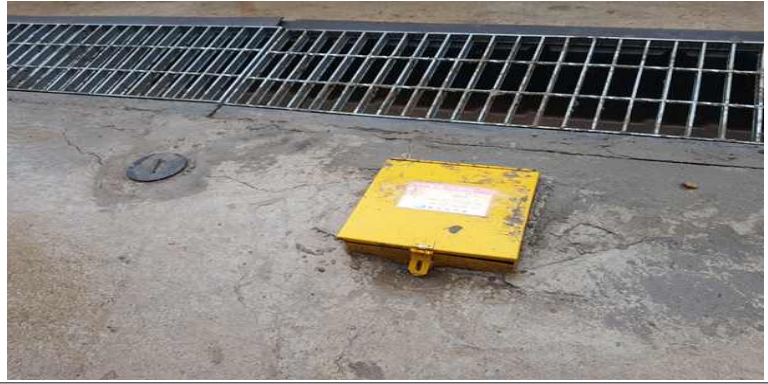
개 선 전

〈계측기 보호 장치 적용〉

- ▶ 계측기 보호 장치를 설치하여 주변 변화의 영향을 받지 않도록 파손의 위험을 방지

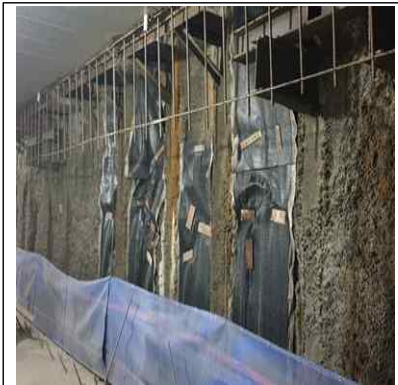
〈외벽 유출수 영구 배수판으로 유도 처리〉

- ▶ 벽체 배수판을 설치하여 벽체 유출수를 영구배수 집수정으로 유도할 수 있게 연결, 내부 누수를 사전에 차단함으로써 누수방지 예방

벽체 배수판 설치

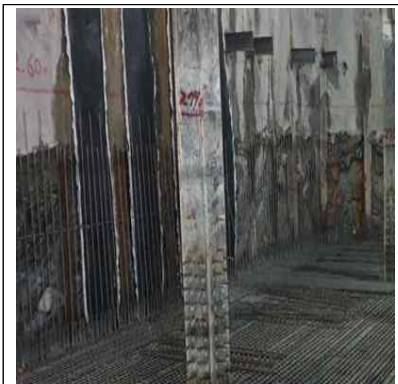
기초바닥 영구배수판에 연결

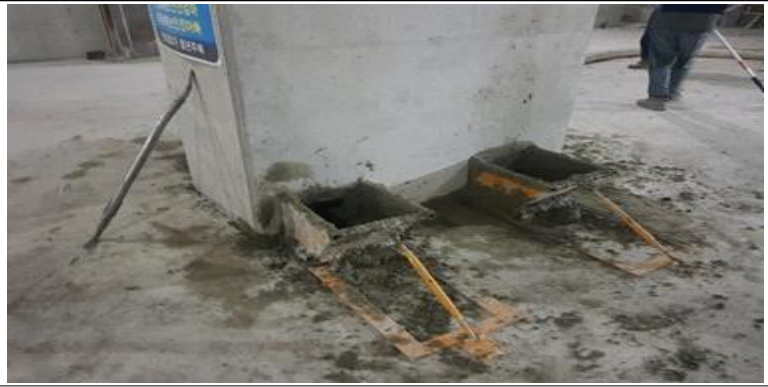
**<지하 수직재 역타
타설방안 개선>**

- ▶ 탐다운 공법 적용 시 발생하는 역타설 작업을 현장에 맞는 타설용 강제 거푸집을 제작, 적용함으로써 타설속도 향상 및 마감이 용이

타설용 거푸집 적용

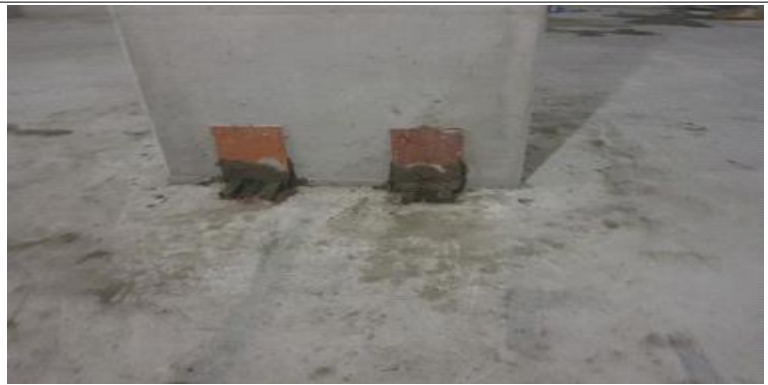
타설완료 후 마감

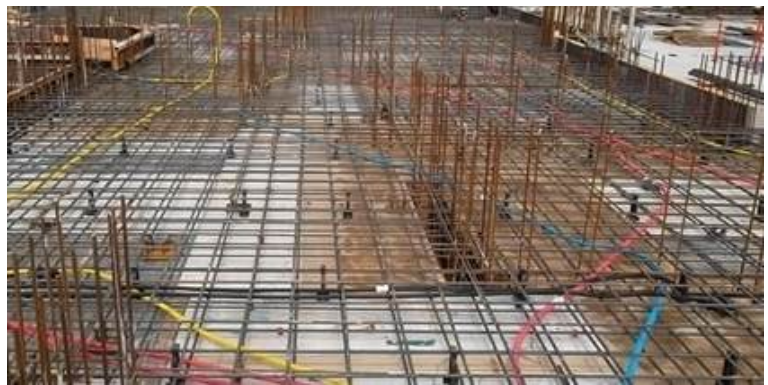
개 선 전

**<철근 배근작업 수행에
따른 작업환경 개선>**

- ▶ 철근 배근 작업시 작업자의 안전과 시공품질 확보를 위해 작업발판을 설치하여 작업자의 안전통행으로 전도사고 예방 및 작업여건 개선으로 업무능률 향상

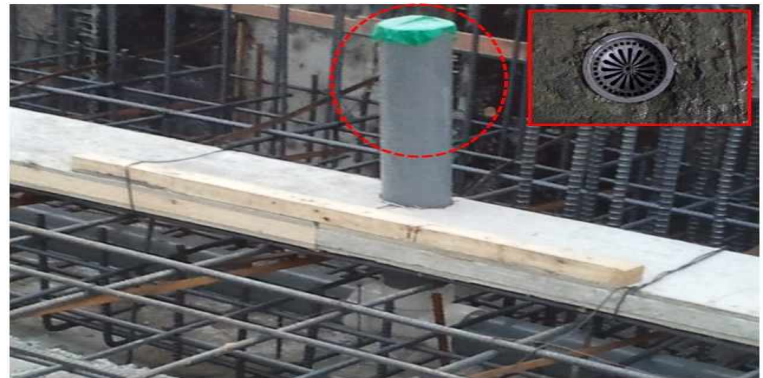
<지하층 배수판 누수 방지 개선>

- ▶ 당초 기초 위 배수판 시공에 트렌치 배수파이프를 추가(기초 타설 시 Ø100PVC 매립시공) 10m 간격으로 배수드레인을 시공하여 지하수 흐름을 원활히 하고 지하수 상승 방지로 누수예방

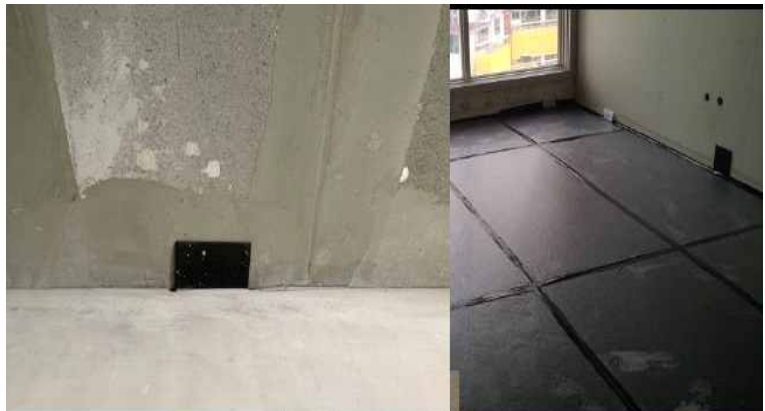
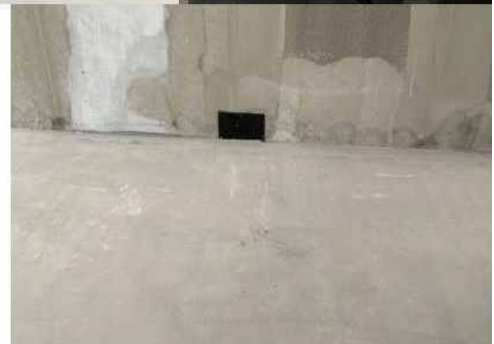
<중간 차음재 시공시 통기판 시공으로 품질개선>

- ▶ 기포방통 타설 후 습기로 인해 석고보드와 강화마루 변색 등 하자 발생에 대하여 폴리프로필렌 표면판으로 중공층을 가진 3mm 두께의 평판으로 외부공기가 내부로 자유롭게 유입 이동 할 수 있도록 제작, 밀폐된 공간에 배치함으로써 바닥공사 시 외기가 슬라브 바닥에 유입될 수 있도록 하여 양생기간단축 및 습기제거 개선

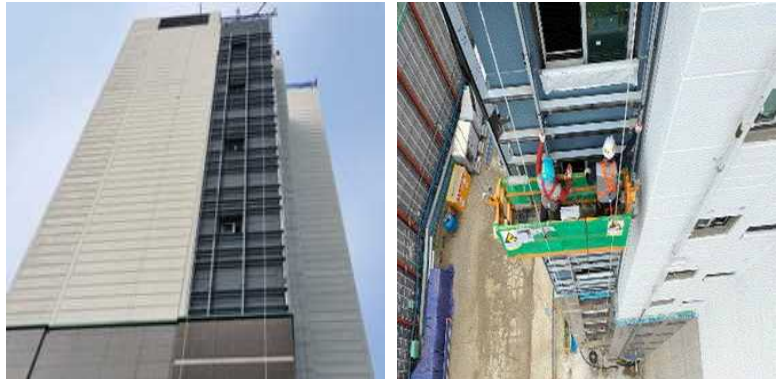
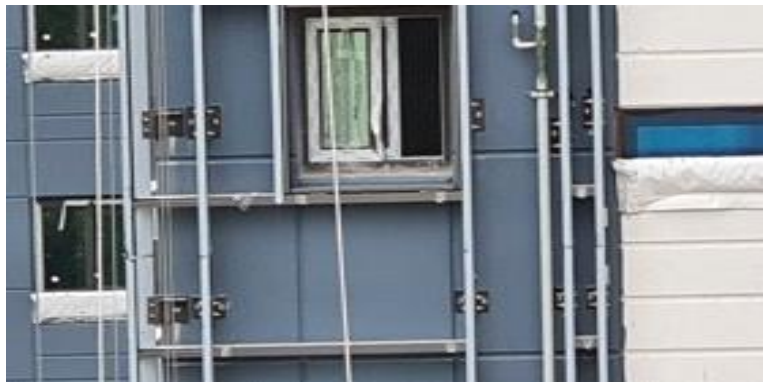
〈드론을 활용한 품질점검 개선〉

- ▶ 사각지역 외벽 장식물 등 관리자 접근이 어려운 곳은 현장에서 드론을 활용하여 작업자들의 작업환경 및 시공품질 상태를 확인하는 등 품질점검 개선 향상

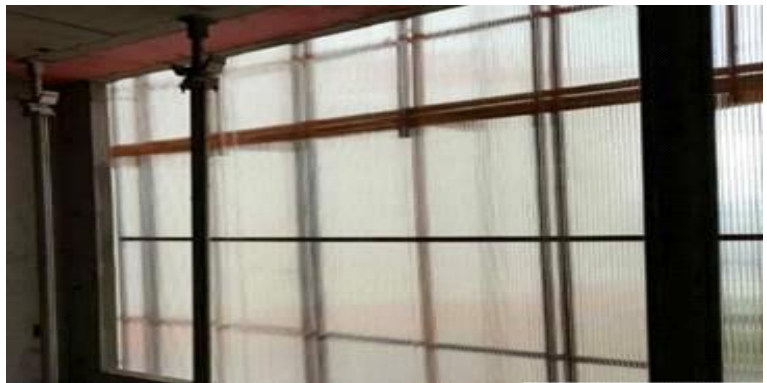
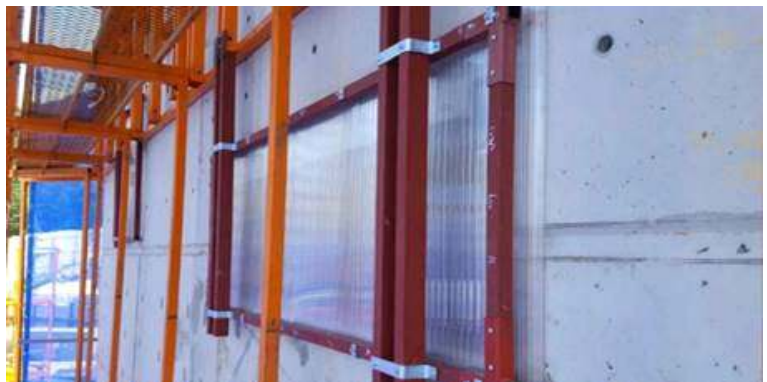
〈갯폼 차음판 설치를 통한 소음 저감 개선 및 비산먼지 확산 방지〉

- ▶ AL폼 해체 작업시, 강한 소음 발생으로 인접 주변 민원 다수 발생
- ▶ AL폼 탈형소음 저감을 위해 갯폼 차음판(투명 방음판넬)을 설치하여 소음 민원 최소화, 비산먼지 확산방지 예방

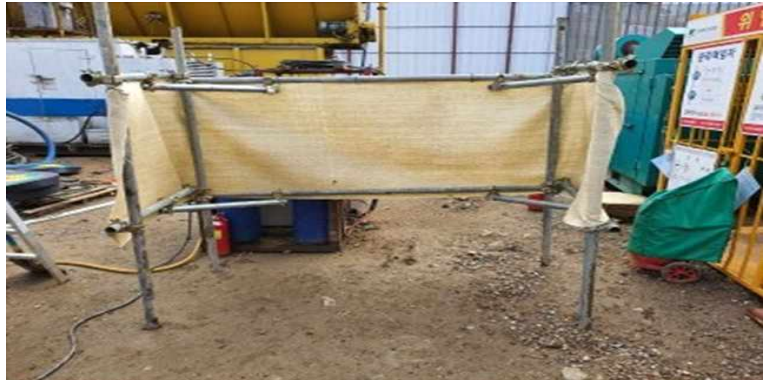
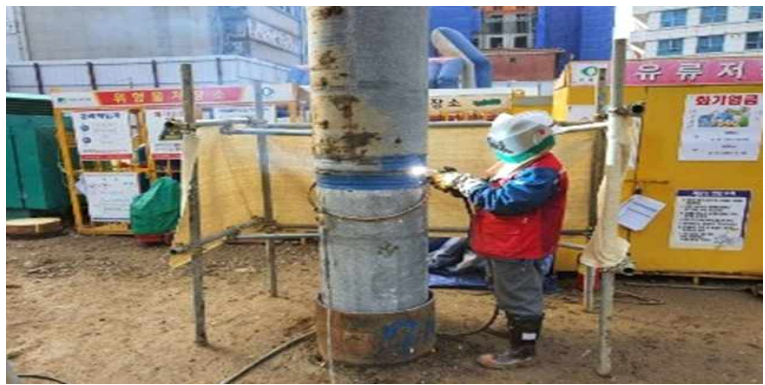
<용접작업 시 바람막이 설치로 화재안전 관리>

- ▶ 건축공사장내 용접작업 시 용접불티에 의한 화재위험 예방을 위해 용접부 바람막이를 제작하여 화재예방을 위해 바람막이 설치로 안전사고 예방

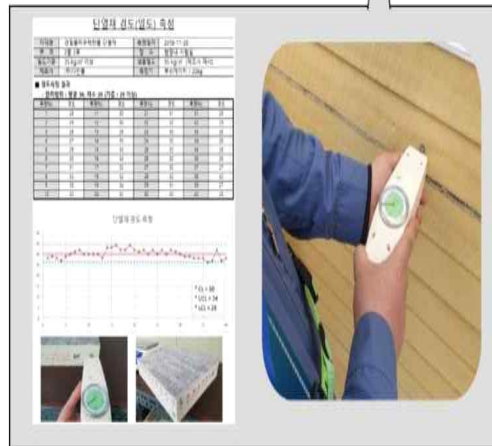
[반입 순서]

<단열자재 품질관리 개선>

- ▶ 단열자재 품질확보를 위해 기존 육안검사에서 자체적으로 만든 밀도측정 간이측정방법을 추가하여 반입 시마다, 실시간 육안 확인함으로써 단열재 불량자재(밀도 미달) 반입을 원천 차단
