18. 서하남IC입구교차로(현황+개선안)

<p>서울특별시</p>	<p>설계사</p> <p>(株) 大韓 こん 설 단 트 DAEHAN CONSULTANTS CO.,LTD.</p>	최초작성	축척	도면명	18.서하남IC입구교차로(현황+개선안)
		<p>사업명</p> <p>2017년 도로교통소통개선 기본 및 실시설계(강남)</p>	<p>시공사</p>	<p>CAD파일명</p>	<p>도면번호</p>
<p>개정번호</p>	<p>일자</p>	<p>개정사유</p>	<p>작성자</p> <p>박민근 이선우 송병국</p>	<p>검토자</p>	<p>책임자</p>
<p>일련번호</p>

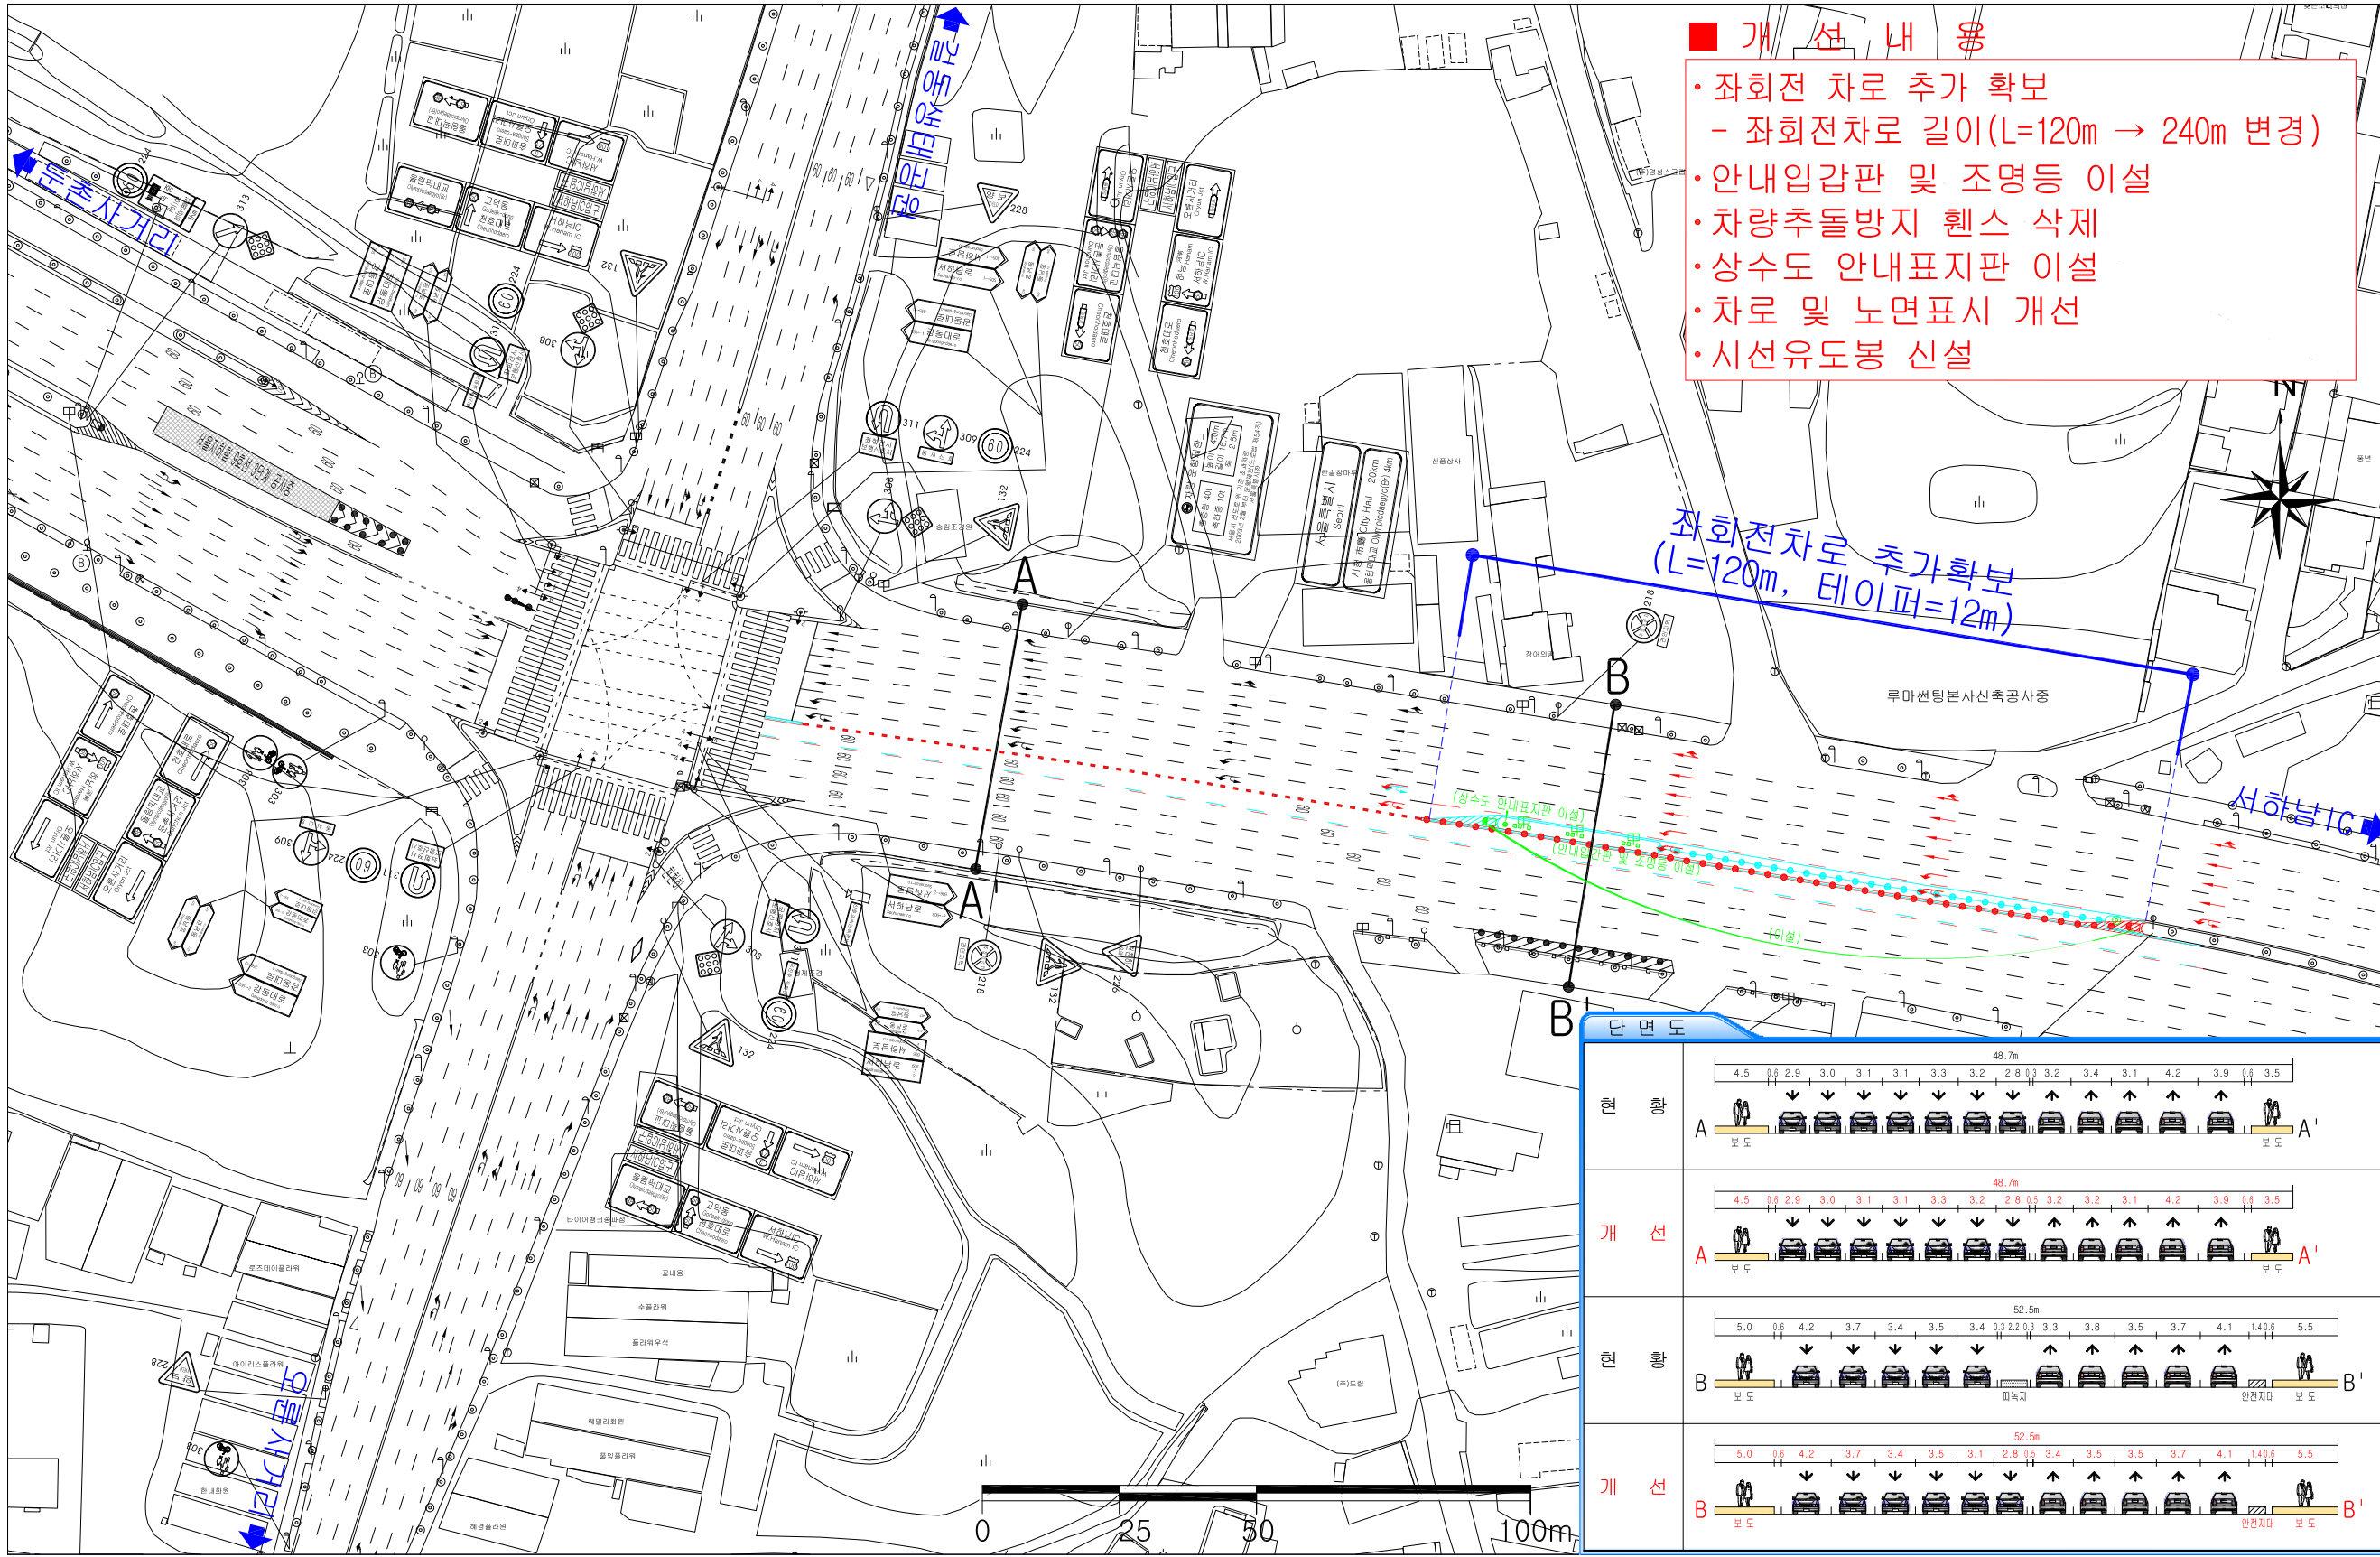
- 개선 내용**
- 좌회전 차로 추가 확보
- 좌회전차로 길이(L=120m → 240m 변경)
 - 안내입감판 및 조명등 이설
 - 차량추돌방지 헨스 삭제
 - 상수도 안내표지판 이설
 - 차로 및 노면표시 개선
 - 시선유도봉 신설

좌회전차로 추가확보
(L=120m, 테이퍼=12m)

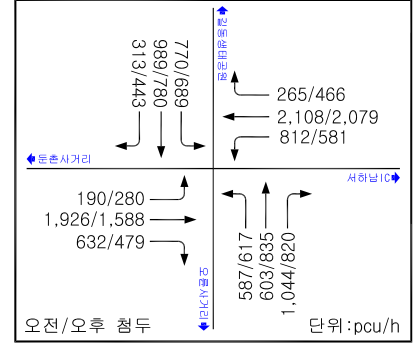
■ 교통량 및 서비스 수준

구분	Φ1	Φ2	Φ3	Φ4	Φ5	주기(초)
현황	←→	←→	←→	←→	←→	190
개선	←→	←→	←→	←→	←→	190
차량대수	63(4)	12(3)	14(3)	45(3)	39(4)

주: 오전첨두시 08-09시

구분	평균제어지체	LOS
현황	99.1	E
개선	89.8	E

구분	평균제어지체	LOS
현황	405.9	FFF
개선	298.8	FF
