제285회 임시회
교통위원회

- 4호선 회현역 에스컬레이터 1호기 -
스텝파손 안전대책 보고

회현역 E/S 1호기 스텝파손 안전대책 보고

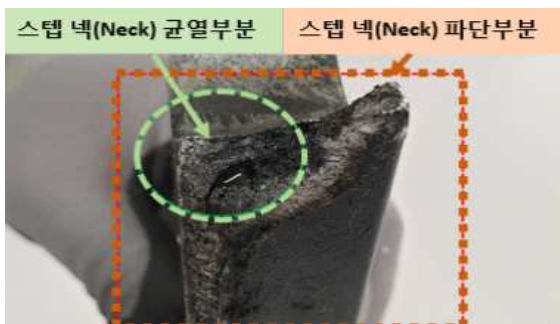
- 에스컬레이터 스텝 넥(Neck) 부분 파단
 - 승강장으로 하행 운행하는 기기로 걸거나 뛰는 등의 충격을 반복적으로 받아 피로누적으로 인한 균열 발생(추정)
 - 에스컬레이터 스텝의 외부 충격을 받는 부분은 육안으로는 확인이 어려운 부위로 균열 발생 시 충격에 의해 파단 가능성이 큼
- 스텝이 파손되면서 안전스위치(스텝 처짐 스위치) 작동으로 멈춤

【스텝(Neck)부분 균열 및 파단부분】

스텝 롤러 지지대 파손 원인은 이용자의 장기간 반복 충격에 의한 것으로 추정

- 해당기기의 경량스텝을 중량 12Kg이상의 표준스텝으로 전량 교체(112장)
- 스텝 처짐 검출 안전스위치 등 현장 최적 방식 검토 후 추가설치
 - ▶ 설치위치 : 원형레일 진입전 수평부
- 스텝 하중·비틀림 시험 결과에 따라 스텝 전면교체 등 대책마련 시행
- 신설 및 교체공사 시 표준스텝 적용(중량 12kg이상) : 현재 적용중
- 에스컬레이터 바르게 타기 문화 정착을 위한 전사적 홍보 필요

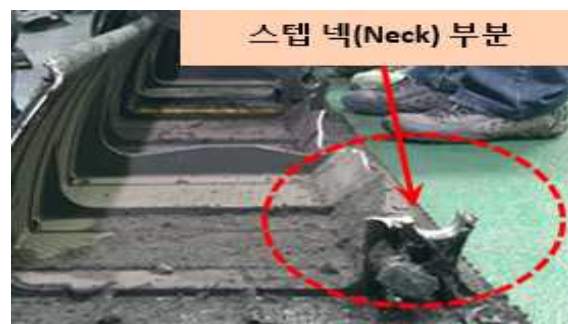
【스텝 넥(Neck) 부분】

- 에스컬레이터는 평균 30여개의 각종 안전스위치가 있으나 스텝이 콤플레이트 인출 전 까지 스텝처짐을 감지하는 안전장치가 없음
- 2007년 중소기업 활성화 시책에 의해 최저가 입찰로 우리공사에 설치된 경량스텝(약 8Kg)으로 재질 신뢰성 및 강도저하
- 해당기기는 승강장으로 연결된 하행 에스컬레이터로 열차진입 시 건너뛰는 빈도가 높아 스텝 넥(Neck) 부분에 피로도 가중

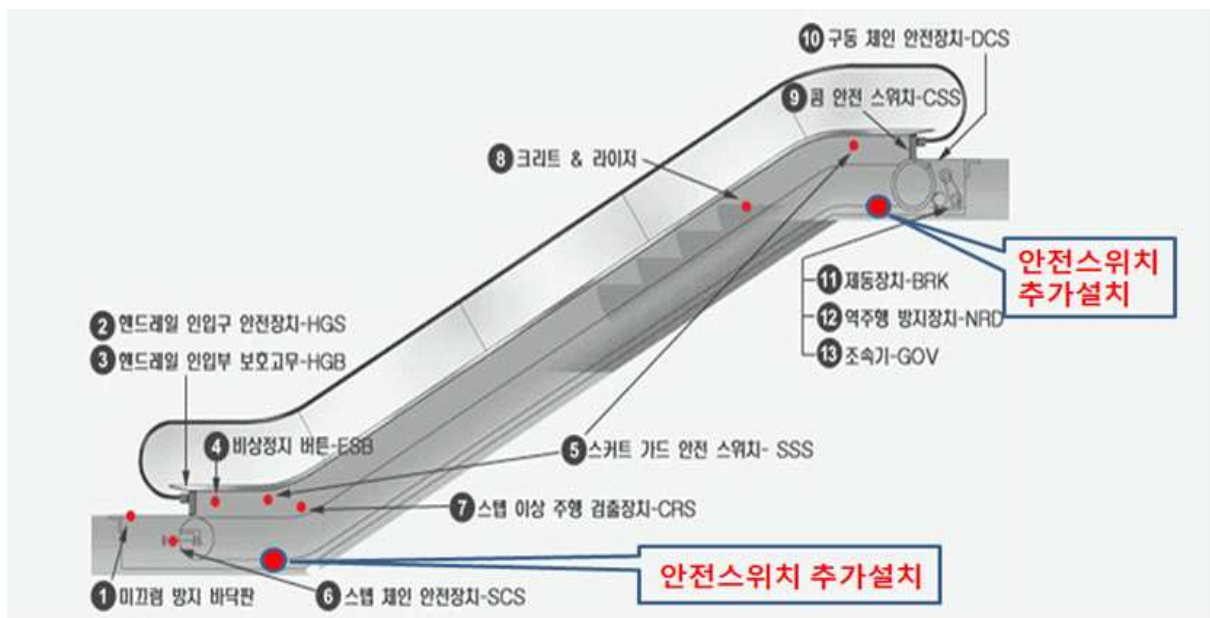
【에스컬레이터 안전스위치】
